**KAUNO MIESTO SAVIVALDYBĖS ADMINISTRACIJOS  
KULTŪROS PAVELDO SKYRIUS**

**KULTŪROS PAVELDO OBJEKTO BŪKLĖS PATIKRINIMO AKTAS**

**2018-06-20 Nr. 55-16-30**

1. Pavadinimas: **Pažaislio kamaldulių vienuolyno ansamblio didieji vartai, alėjos tvora ir dveji vartai**
2. Unikalus kodas Kultūros vertybių registre: **22342**
3. Nekilnojamojo kultūros paveldo vertinimo tarybos akto patvirtinimo data ir numeris (jei aktas patvirtintas): -
4. Adresas: **Kauno miesto sav., Kauno m.**
5. Valdytojas: -.  
(vardas, pavardė, gyv. vieta, tel. numeris/juridinio asmens pavadinimas, teisinė forma, buveinė, kodas, tel. numeris)
6. Paskelbtas ar nepaskelbtas saugomu kultūros paveldo objektu: **Paminklas, nacionalinio reikšmingumo lygmuens.**
7. Ankstesnio būklės patikrinimo akto data ir numeris: -

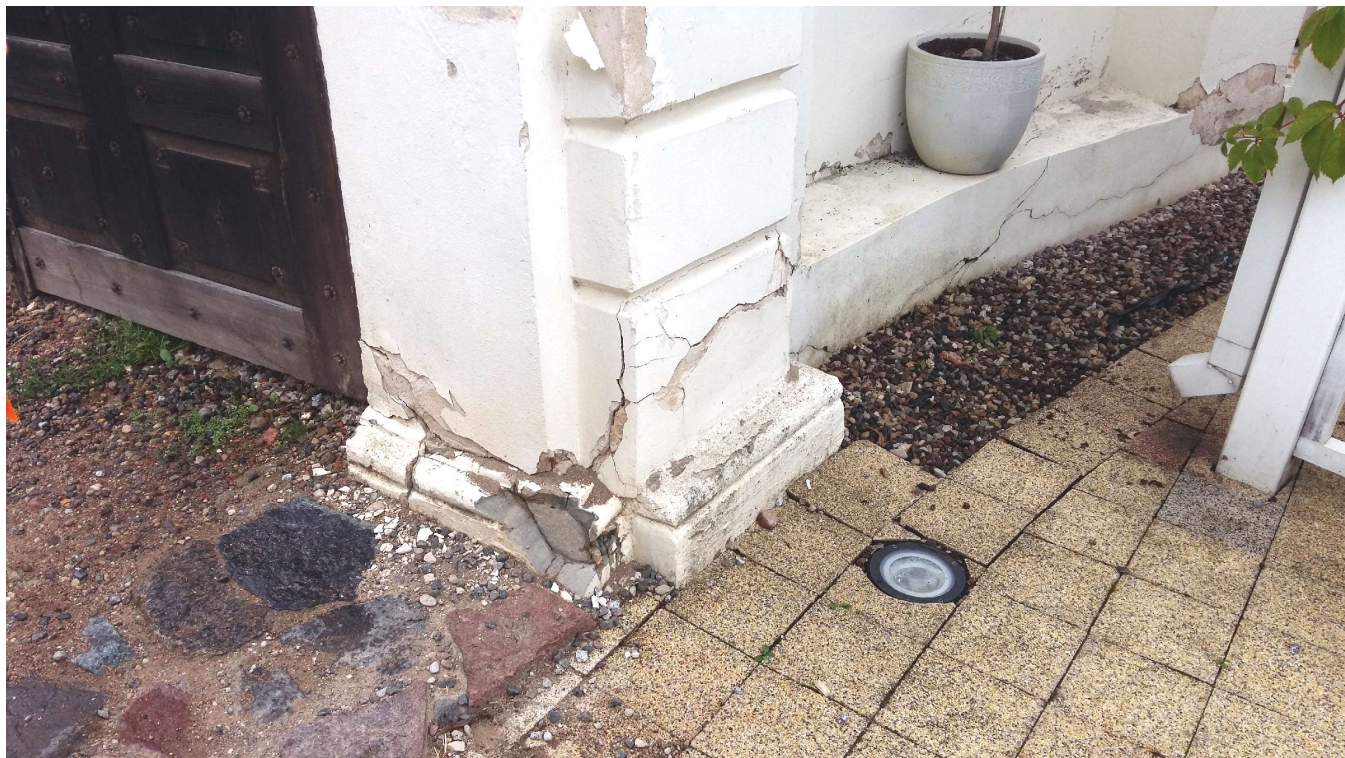
Tvoros cokolinėje dalyje, sienose akivaizdūs drėgmės sukelti tinko ir mūro pažeidimai. Vietose auga žaliadumblių kolonijos, želia samanės, tai rodo, kad sienų įmirkimas pastovus. Tvoroje akivaizdūs plyšiai ir skylimai, tinko ir mūro erozija, netektys. Vietose tinko netektys kompensuotos cementiniu skiediniu, o tai gali skatinti gilesnę mūro eroziją.

13.11. Skylimai, tinko netektys šiaurinių vartų cokolinėje dalyje

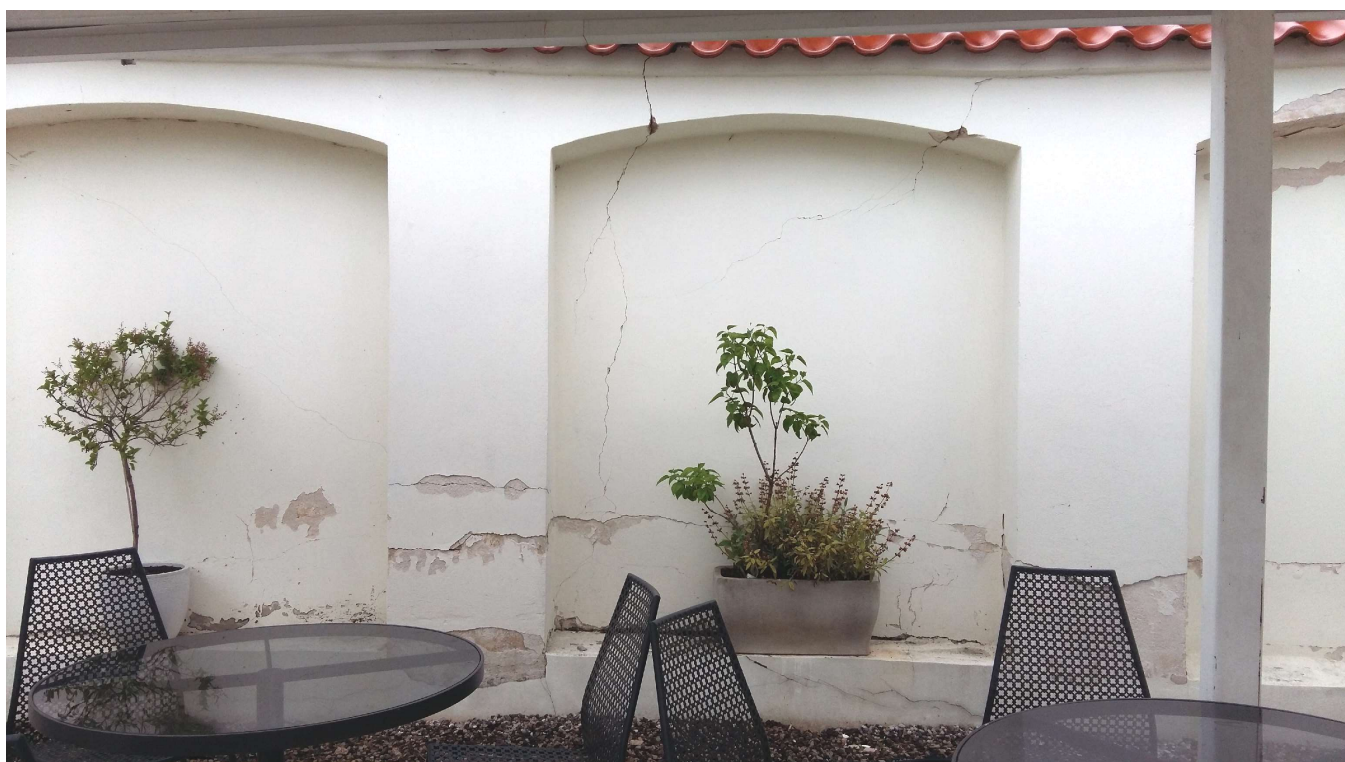
13.12. Skylimai ir tinko erozija tvoros šiaurinėje dalyje
