**KAUNO MIESTO SAVIVALDYBĖS ADMINISTRACIJOS  
KULTŪROS PAVELDO SKYRIUS**

**KULTŪROS PAVELDO OBJEKTO BŪKLĖS PATIKRINIMO AKTAS**

**2018-06-20 Nr. 55-16-33**

1. Pavadinimas: **Pažaislio kamaldulių vienuolyno ansamblio šventoriaus pietų šulinys**
2. Unikalus kodas Kultūros vertybių registre: **22345**
3. Nekilnojamojo kultūros paveldo vertinimo tarybos akto patvirtinimo data ir numeris (jei aktas patvirtintas): -
4. Adresas: **Kauno miesto sav., Kauno m.**
5. Valdytojas: **Lietuvos Šv. Kazimiero seserų kongregacija.**  
(vardas, pavardė, gyv. vieta, tel. numeris/juridinio asmens pavadinimas, teisinė forma, buveinė, kodas, tel. numeris)
6. Paskelbtas ar nepaskelbtas saugomu kultūros paveldo objektu: **Paminklas, nacionalinio reikšmingumo lygmens.**
7. Ankstesnio būklės patikrinimo akto data ir numeris:-

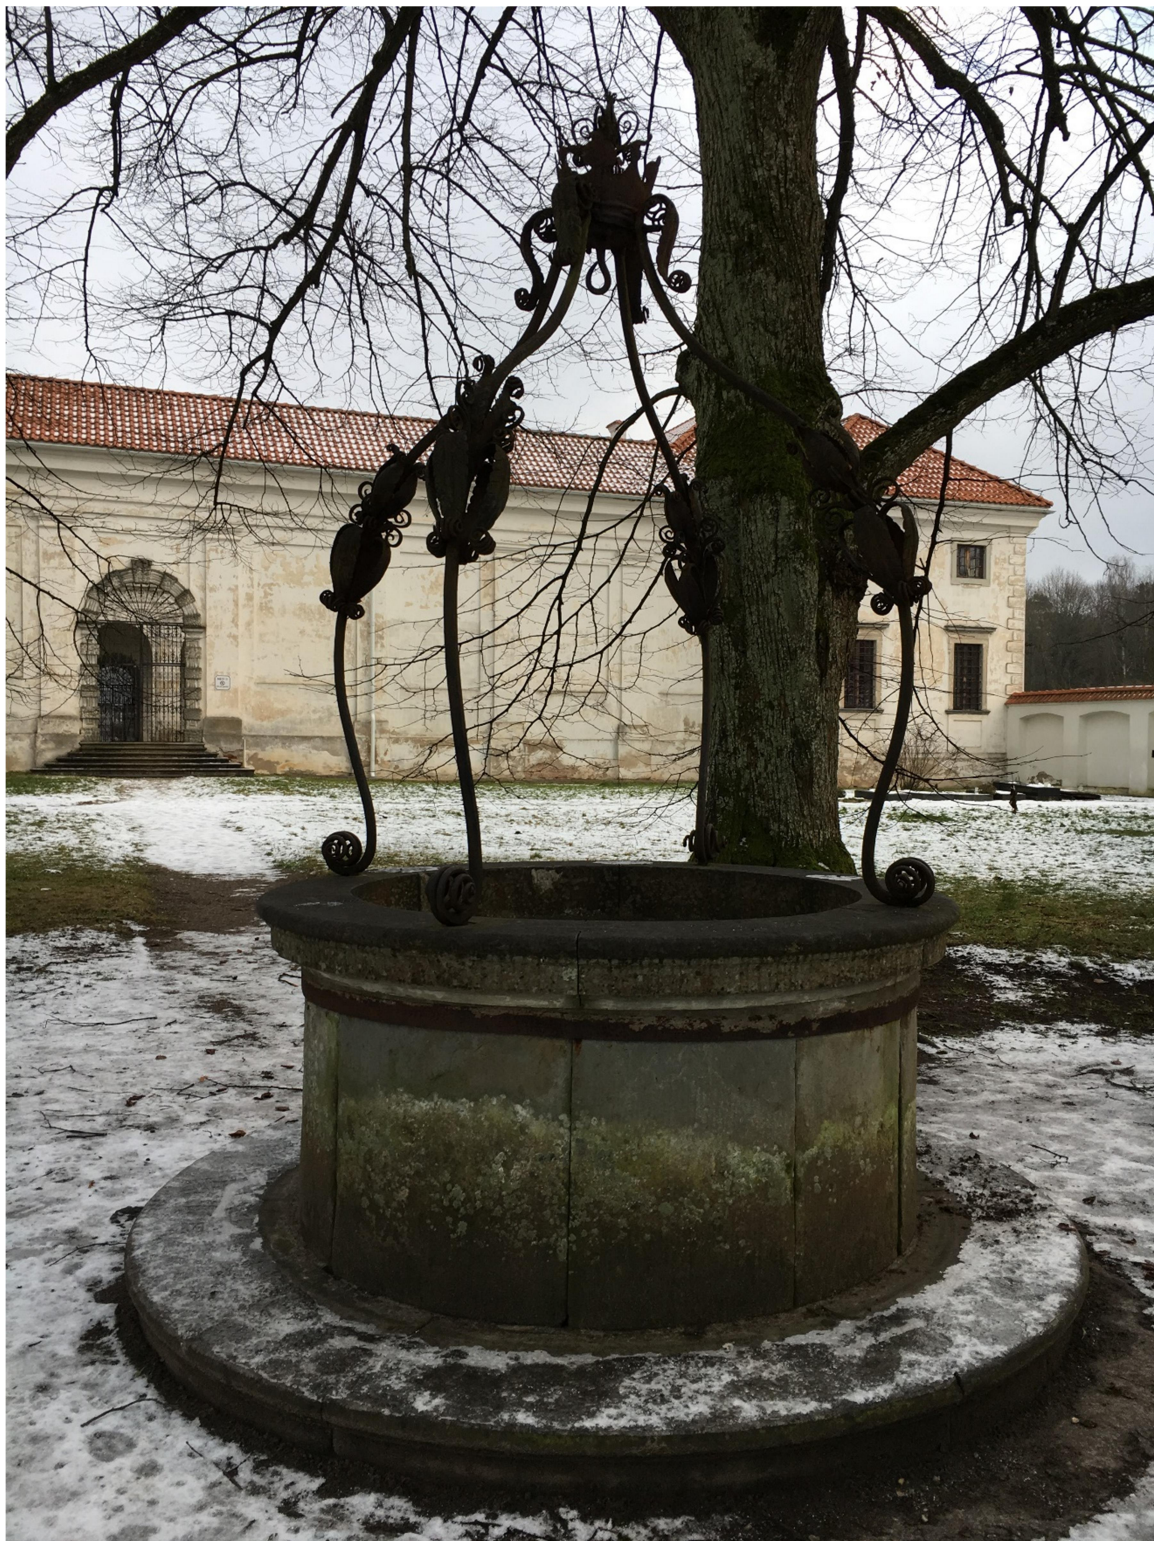
Pietų šulinys (F-1)

10. Išvados apie kultūros paveldo objekto fizinės būklės pokytį: Pažaislio kamaldulių vienuolyno ansamblio šventoriaus pietų šulinys tai apskrito plano lauko akmens ir smiltainio plokščių statinys su aukšta viršutine dalimi. Šulinio cokolis žymiai platesnis nei virš jo iškylantis smiltainio cilindras užbaigtas platesne profiliuota dalimi. Šulinį gaubia aukštas antstatas sudarytas iš keturių metalo lankų, viršuje sujungtų ornamento, bei dekoruotas ornamentais. Šulinio funkcinės konstrukcinės dalys, bei ornamentiniai elementai nepakitusios būklės.
