**KAUNO MIESTO SAVIVALDYBĖS ADMINISTRACIJOS  
KULTŪROS PAVELDO SKYRIUS**

**KULTŪROS PAVELDO OBJEKTO BŪKLĖS PATIKRINIMO AKTAS**

**2018-06-20 Nr.55-16-38**

1. Pavadinimas: **Pažaislio kamaldulių vienuolyno ansamblio šiaurės sodo tvora su vartais**
2. Unikalus kodas Kultūros vertybių registre: **22087**
3. Nekilnojamojo kultūros paveldo vertinimo tarybos akto patvirtinimo data ir numeris (jei aktas patvirtintas):
4. Adresas: **T. Masiulio g., Kauno m.**
5. Valdytojas: **Lietuvos Šv. Kazimiero seserų kongregacija**  
(vardas, pavardė, gyv. vieta, tel. numeris/juridinio asmens pavadinimas, teisinė forma, buveinė, kodas, tel. numeris)
6. Paskelbtas ar nepaskelbtas saugomu kultūros paveldo objektu: **Paminklas, nacionalinio reikšmingumo lygmens.**
7. Ankstesnio būklės patikrinimo akto data ir numeris:-

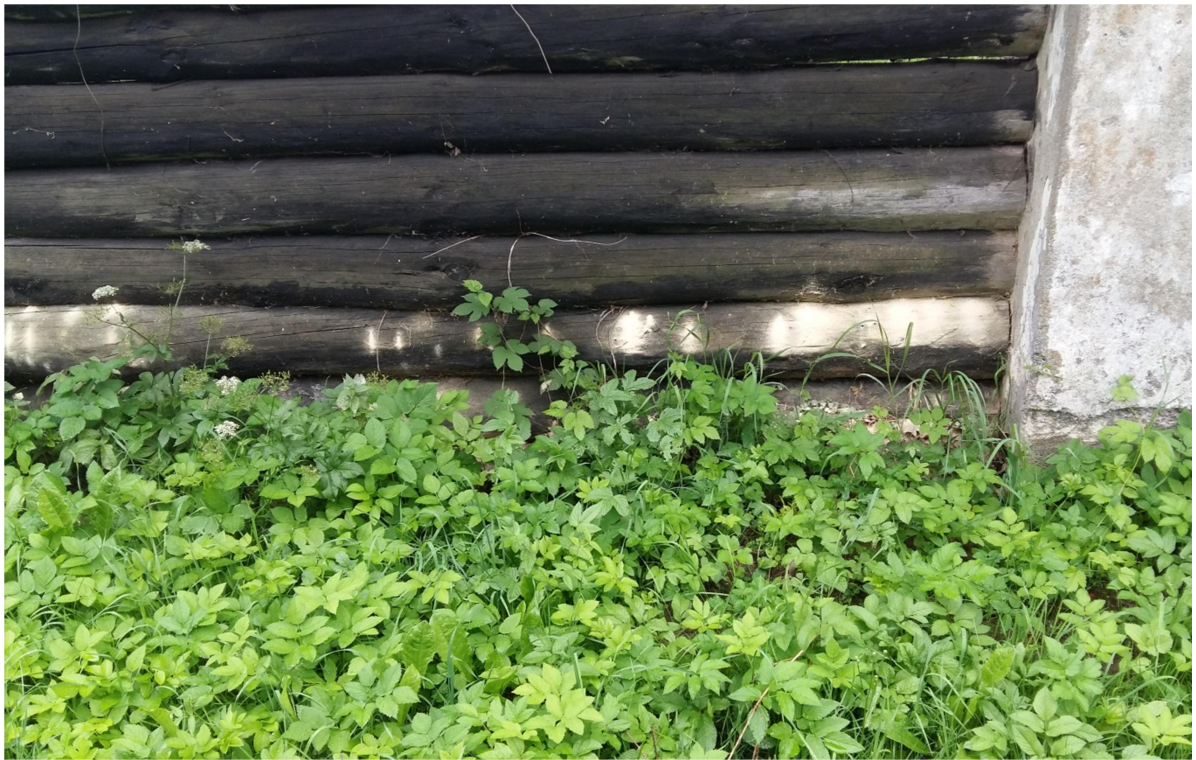
Šiaurės sodo tvoros būklė blogėja. Medinės tvoros dalys smarkiai pažeistos entomologinių kenkėjų. Medinių dalių „stogeliai“ apirę. Mūriniuose stulpuose pastebimi skylimai, vietose nukritę tinkas, apirę mūras, pažeistas stogelių skardinimas.

13.3. Šiaurės sodo tvoros fragmentas (F-3).  
Matomi gausūs kenkėjų pažeidimai medienoje

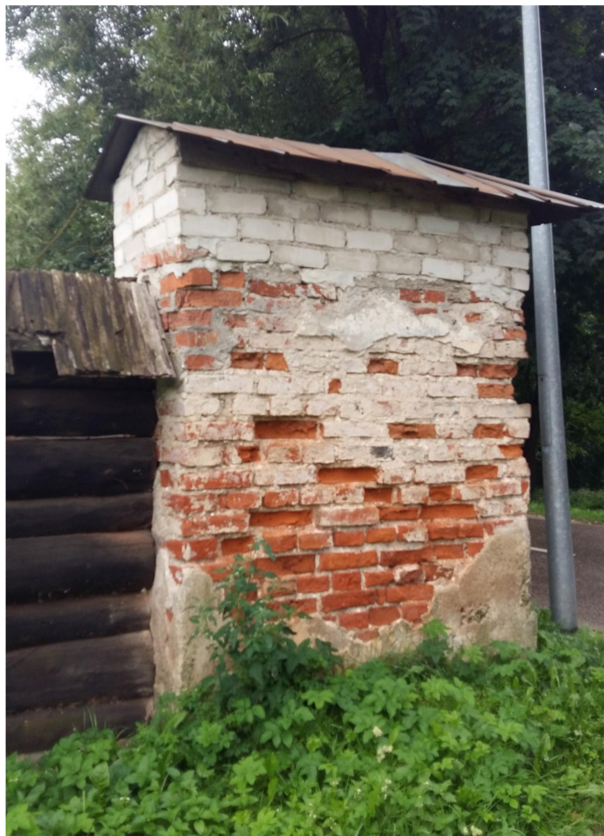
13.4. Šiaurės sodo tvoros fragmentas (F-4).  
Nukritęs tinkas ir apiręs mūras
