KULTŪROS PAVELDO OBJEKTO BŪKLĖS PATIKRINIMO AKTAS

2018-07-31 Nr. 55-16-40

1. Pavadinimas: **Lietuvos karininkų ramovės pastatų kompleksas**
2. Unikalus kodas Kultūros vertybių registre: **25982**
3. Nekilnojamojo kultūros paveldo vertinimo tarybos akto patvirtinimo data ir numeris (jei aktas patvirtintas): **2013-11-18 ; Nr: KPD-SK-182**
4. Adresas: **Kauno miesto sav., Kauno m., A. Mickevičiaus g.; Laisvės al.**
5. Valdytojas: **-**.
(vardas, pavardė, gyv. vieta, tel. numeris/juridinio asmens pavadinimas, teisinė forma, buveinė, kodas, tel. numeris)
6. Paskelbtas ar nepaskelbtas saugomu kultūros paveldo objektu: **Valstybės saugomas objektas**
7. Ankstesnio būklės patikrinimo akto data ir numeris: **-**

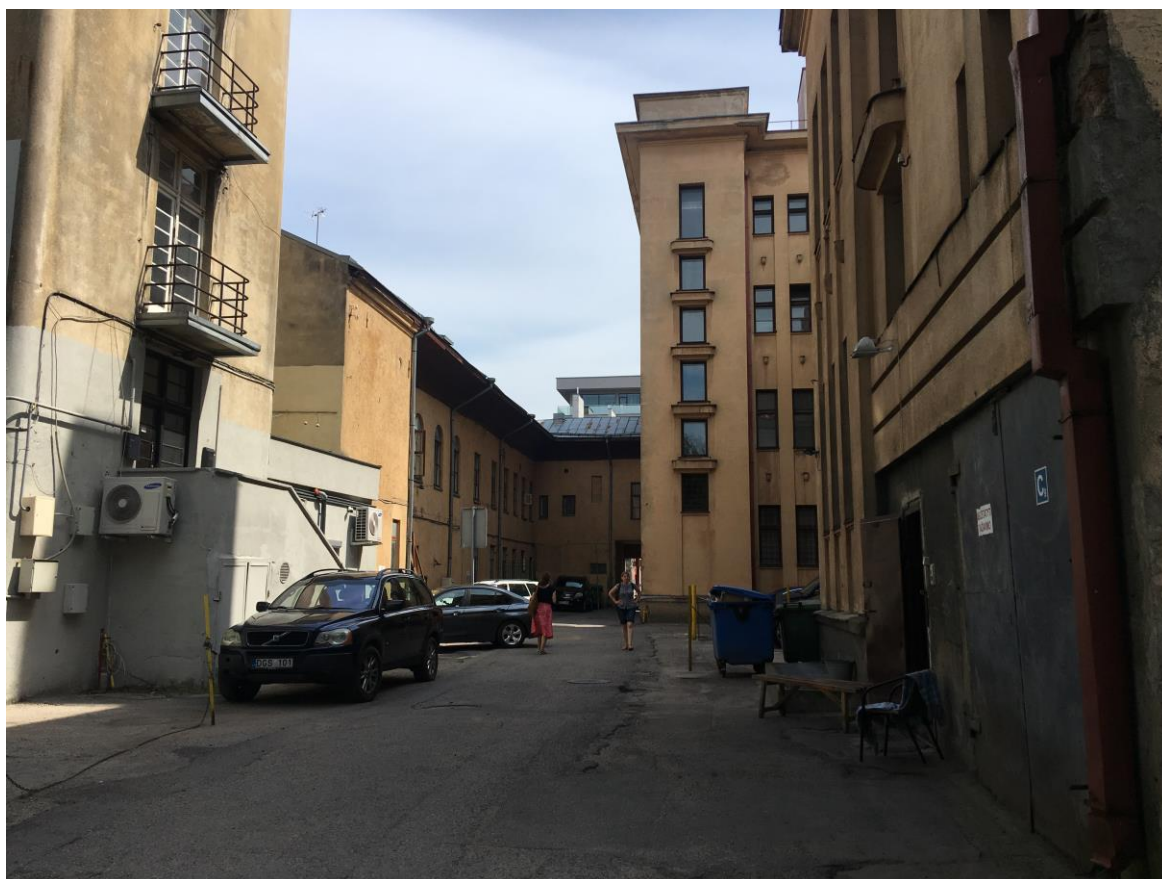
12. Išvados apie kultūros paveldo objekto aplinkos būklės pokytį: Lietuvos karininkų ramovės pastatų komplekso aplinkos būklė tvarkinga, išskyrus vidinį kiemą, kuriame yra vizualinės taršos šaltinių. Taip pat šalia vyksta Laisvės al. rekonstrukcija.

Komplekso vidinis kiemas (F-2)
