KAUNO MIESTO SAVIVALDYBĖS ADMINISTRACIJOS  
KULTŪROS PAVELDO SKYRIUS

KULTŪROS PAVELDO OBJEKTO BŪKLĖS PATIKRINIMO AKTAS

2018-07-31 Nr. 55-16-41

1. Pavadinimas: **Lietuvos karininkų ramovės pastatų komplekso karininkų ramovė**
2. Unikalus kodas Kultūros vertybių registre: **1137**
3. Nekilnojamojo kultūros paveldo vertinimo tarybos akto patvirtinimo data ir numeris (jei aktas patvirtintas): **2013-11-18 ; Nr: KPD-SK-182**
4. Adresas: **Kauno miesto sav., Kauno m., A. Mickevičiaus g. 19**
5. Valdytojas: **-**.  
(vardas, pavardė, gyv. vieta, tel. numeris/juridinio asmens pavadinimas, teisinė forma, buveinė, kodas, tel. numeris)
6. Paskelbtas ar nepaskelbtas saugomu kultūros paveldo objektu: **Paminklas**
7. Ankstesnio būklės patikrinimo akto data ir numeris: **-**

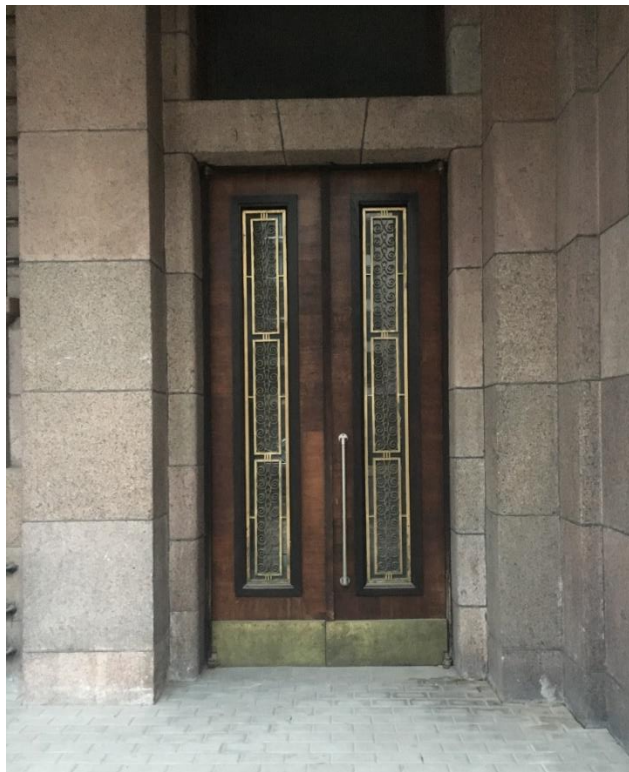
R fasado durys (F-4)

10. Išvados apie kultūros paveldo objekto fizinės būklės pokytį: Lietuvos karininkų ramovės pastatų komplekso karininkų ramovė – sudėtinio tūrio, simetrinio plano pastatas sudarytas iš dviejų skirtingo aukščio ir dydžio dalių. Pastato tūris ir planas nėra pasikitę. Pagrindinis R fasadas su rizalitais šonuose, paremtais apskritomis ir stačiakampio skerspjuvio kolonomis. R fasado centrinėje dalyje yra tašyto granito portalas iš stilizuoto antablemento, paremto puskolonėmis į kurį veda granito pakopų laiptai. Portalo antablementą puošia trys kartušai, o atiką skulptūrinė grupė. Laiptų bei fasadų apdailos ir puošybos elementų būklė gera. R fasado rizalituose kabančių šviestuvų būklė gera. Pagrindinio įėjimo 3 dvivėrės medžio konstrukcijos faneruotos, įstiklintos durys su ažūrinėmis žalvarinėmis grotelėmis, bei kitos R fasado durys – būklė gera.
