KAUNO MIESTO SAVIVALDYBĖS ADMINISTRACIJOS  
KULTŪROS PAVELDO SKYRIUS

KULTŪROS PAVELDO OBJEKTO BŪKLĖS PATIKRINIMO AKTAS

2018-07-31 Nr. 55-16-42

1. Pavadinimas: **Lietuvos karininkų ramovės pastatų komplekso namas**
2. Unikalus kodas Kultūros vertybių registre: **3772**
3. Nekilnojamojo kultūros paveldo vertinimo tarybos akto patvirtinimo data ir numeris (jei aktas patvirtintas): **2013-11-18 ; Nr: KPD-SK-182**
4. Adresas: **Kauno miesto sav., Kauno m., Laisvės al. 41**
5. Valdytojas: **-**.  
(vardas, pavardė, gyv. vieta, tel. numeris/juridinio asmens pavadinimas, teisinė forma, buveinė, kodas, tel. numeris)
6. Paskelbtas ar nepaskelbtas saugomu kultūros paveldo objektu: **Valstybės saugomas objektas**
7. Ankstesnio būklės patikrinimo akto data ir numeris: **-**

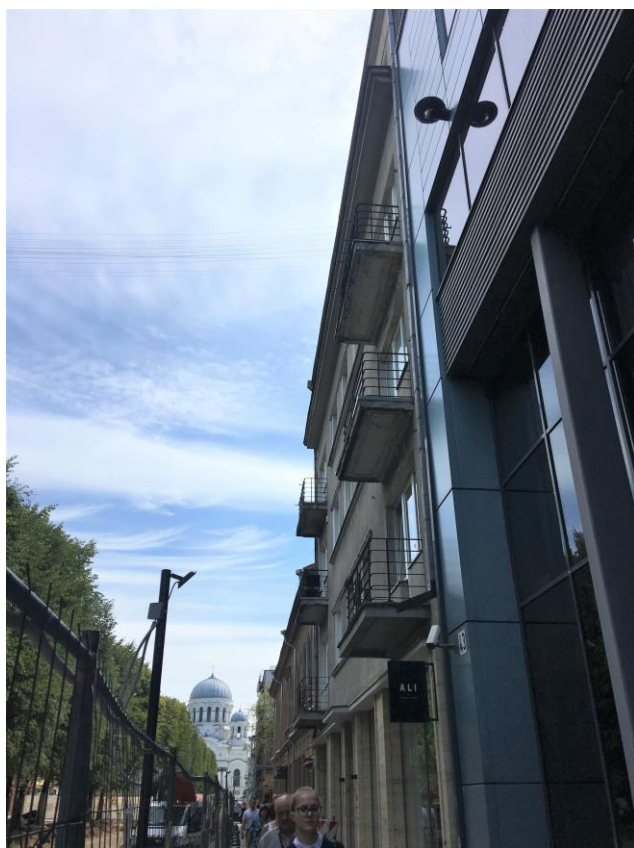
13.1. Š fasado fragmentas (F-1);

10. Išvados apie kultūros paveldo objekto fizinės būklės pokytį: Š, P fasadų gelžbetoninių balkonų su ažūriniais metaliniais turėklais būklė gera; fasadų apdailos būklė patenkinama (kai kuriose vietose byra tinkas). Pagalbinių kiemo laiptų su mozaikinio betono laiptų pakopomis ir aikštelėmis, ažūrinio metalo turėklais ir medžio porankiais būklė patenkinama; lubų, sienų, kolonų apdaila – geros būklės. Bendra tikrinto objekto būklė gera, tačiau ilgainiui būtina fasadų tvarkyba.
