**KULTŪROS PAVELDO OBJEKTO BŪKLĖS PATIKRINIMO AKTAS**

2018-08-01 Nr. 55-16-50

1. Pavadinimas: Kauno tvirtovės 1-osios baterijos komplekso pirmas sandėlis.
2. Unikalus kodas Kultūros vertybių registre: 26551.
3. Nekilnojamojo kultūros paveldo vertinimo tarybos akto patvirtinimo data ir numeris (jei aktas patvirtintas): 2016-05-16; Nr: KPD-SK-299.
4. Adresas: Kauno m., S. Dariaus ir S. Girėno g. 100.
5. Valdytojas: -  
(vardas, pavardė, gyv. vieta, tel. numeris/juridinio asmens pavadinimas, teisinė forma, buveinė, kodas, tel. numeris)
6. Paskelbtas ar nepaskelbtas saugomu kultūros paveldo objektu: Objekto statusas – valstybės saugomas.
7. Ankstesnio būklės patikrinimo akto data ir numeris: -

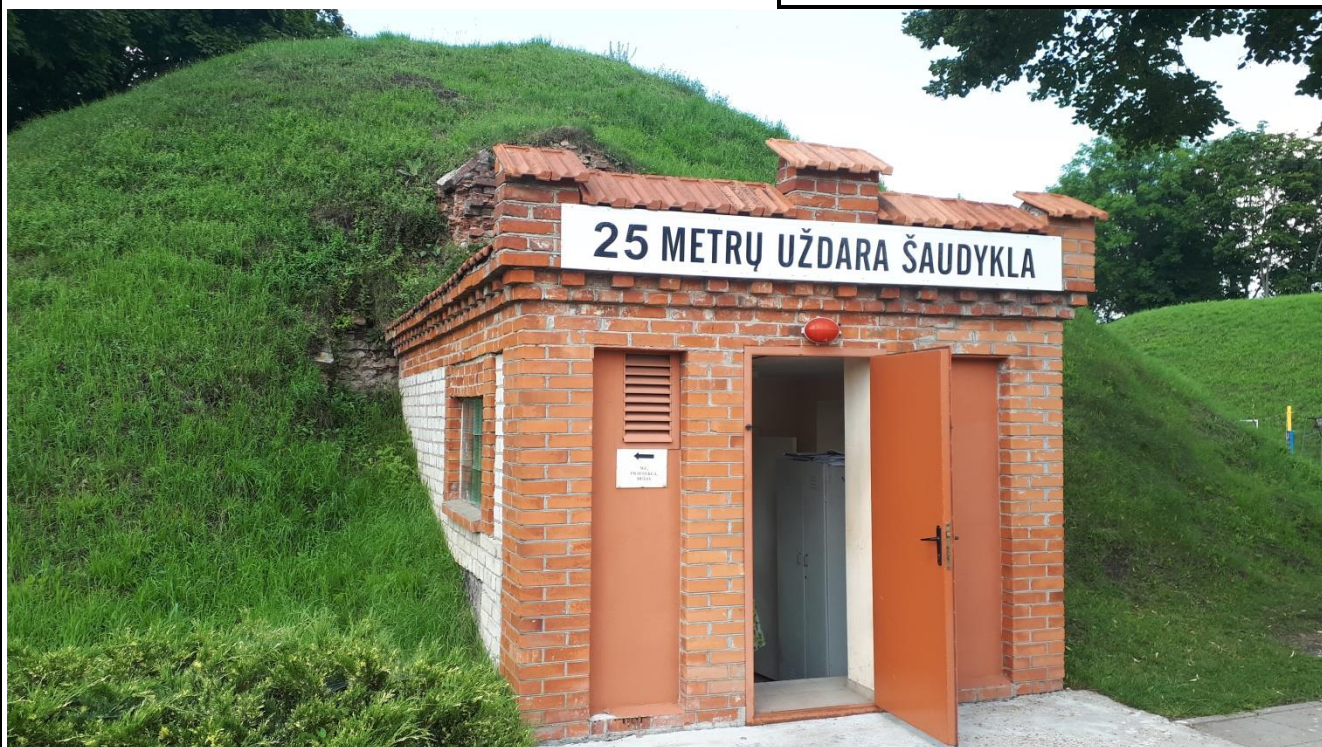
Nr. 1 Pavadinimas PR fasado fragmentas

10. Išvados apie kultūros paveldo objekto fizinės būklės pokytį: Aukštis ir/ar aukštingumas - vieno aukšto. Tūris - kompaktiškas, L raidės plano, užpildas žemėmis suformuojant pylimą, išskyrus PR ir ŠR fasadus. Aukštų išplanavimas - viena tunelio tipo patalpa (patalpa pritaikyta šaudyklai, praėjimo nėra). Kapitalinės sienos - kapitalinių sienų tinklas. Sienų angos - ŠR fasado vartų anga su arkine sąrama. PR fasado vartų anga (prie fasado pristatytas silikatinių plytų priestatas). Fasadų apdaila ir puošyba - plytų stiliaus PR ir ŠR fasadų fragmentai. Konstrukcijos – pamatas, plytų mūro sienos, plytų mūro cilindrinis skliautas. Bendra sandėlio būklė patenkinama, tačiau blogėja PR ir ŠR fasadų plytų mūro būklė.
