**KULTŪROS PAVELDO OBJEKTO BŪKLĖS PATIKRINIMO AKTAS**

2018-11-13 Nr. 55-16-58

1. Pavadinimas: Kauno tvirtovės dešiniojo Nemuno kranto centrinių šaudmenų sandėlių komplekso ketvirtas sandėlis
2. Unikalus kodas Kultūros vertybių registre: 26591
3. Nekilnojamojo kultūros paveldo vertinimo tarybos akto patvirtinimo data ir numeris (jei aktas patvirtintas): 2013-02-04 ; Nr: KPD-SK-136;
4. Adresas: Kauno miesto sav., Kauno m., Ašmenos 2-oji g. 25A
5. Valdytojas: -  
(vardas, pavardė, gyv. vieta, tel. numeris/juridinio asmens pavadinimas, teisinė forma, buveinė, kodas, tel. numeris)
6. Paskelbtas ar nepaskelbtas saugomu kultūros paveldo objektu: Objekto statusas – valstybės saugomas.
7. Ankstesnio būklės patikrinimo akto data ir numeris: -

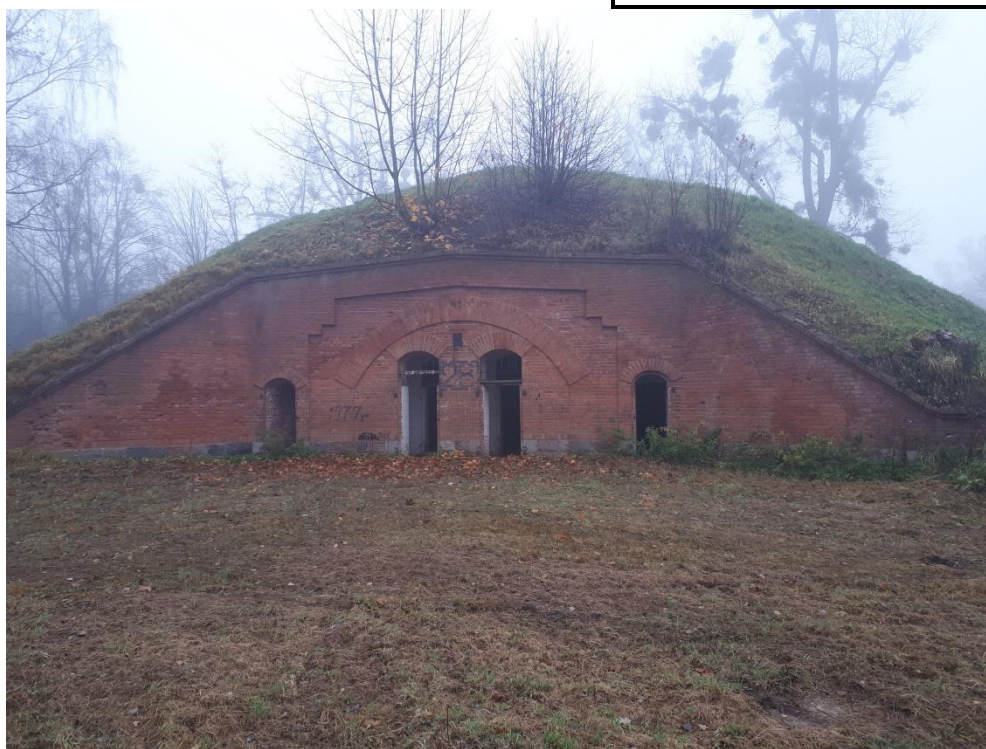
Nr. 1 Pavadinimas V fasadas

10. Išvados apie kultūros paveldo objekto fizinės būklės pokytį: tūris - kompaktinis, stačiakampio plano 1 a., užpiltas žemėmis suformuojant pylimą, išskyrus V fasadą - būklė patenkinama. Plytų mūro ventiliacijos kaminas - būklė patenkinama. Aukštų išplanavimas - 2 patalpų su prieangiais, kuriuos iš trijų pusių supa ventiliacijos koridorius (ventiliacijos koridorius prie ventiliacijos kamino užmūrytas) - būklė patenkinama. Sienų angos, nišos - V fasado ventiliacijos koridorių ir vidaus patalpų stačiakampės durų ir langų angos su segmentinėmis sąramomis - būklė patenkinama; V fasado pagrindinių įėjimų į patalpas ir tarp prieangių ir vidaus patalpų stačiakampės durų angos su viršlankiu ir su segmentinėmis sąramomis (išlikę viršlankių fragmentai) - būklė patenkinama; patalpų vidaus sienų stačiakampės nišos - būklė gera; ventiliacijos kamino stačiakampė lango anga su segmentine sąrama - būklė patenkinama. Fasadų architektūros tūrinės detalės - 2 plytų mūro atraminės sienos prie V fasado Š ir P dalių - būklė patenkinama. Fasadų apdaila ir puošyba - plytų stiliaus V fasado dekoro elementai - būklė gera. Konstrukcijos - pamatas su tašyto granito blokų cokoliu (pamatas netyrinėtas; cokolio būklė gera); prieangio, patalpų plytų mūro dalies cilindro skliautai - būklė patenkinama; ventiliacijos koridoriaus R dalies plytų mūro dalis cilindro skliauto - būklė patenkinama; plytų mūro patalpų, prieangio, ventiliacijos koridoriaus sienos - būklė patenkinama. Inžinerinė įranga - plytų mūro ventiliacijos kamino kanalas su metalinėmis apsauginėmis grotelėmis - būklė gera. Kitos vertingosios savybės tikrintos pagal galimybes. Sandėlis netvarkomas, vidaus elementų būklė patenkinama.
