**KULTŪROS PAVELDO OBJEKTO BŪKLĖS PATIKRINIMO AKTAS**

**2017-02-15 Nr. 55-16-6**

1. Pavadinimas: **Kauno istorinės prezidentūros statinių komplekso rūmai**
2. Unikalus kodas Kultūros vertybių registre: **16588**
3. Nekilnojamojo kultūros paveldo vertinimo tarybos akto patvirtinimo data ir numeris (jei aktas patvirtintas): **2014-09-09 Nr. KPD-RM-2166**
4. Adresas: **Vilniaus g. 33, Kaunas**
5. Valdytojas: –.  
(vardas, pavardė, gyv. vieta, tel. numeris/juridinio asmens pavadinimas, teisinė forma, buveinė, kodas, tel. numeris)
6. Paskelbtas ar nepaskelbtas saugomu kultūros paveldo objektu: **Valstybės saugomas objektas**
7. Ankstesnio būklės patikrinimo akto data ir numeris: –.

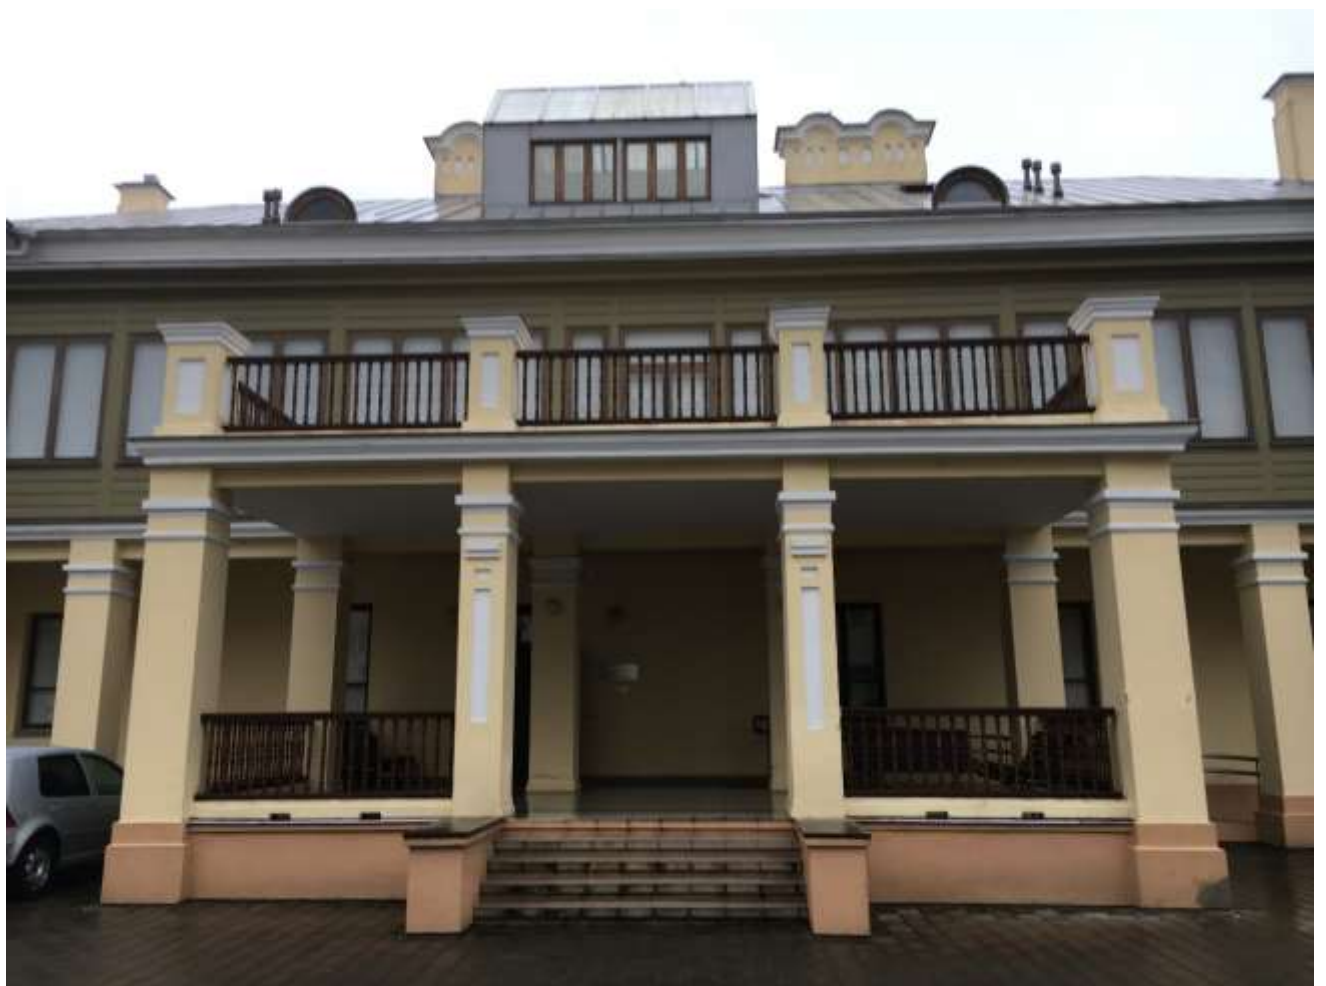
Terasa (F-4)

10. Išvados apie kultūros paveldo objekto fizinės būklės pokytį: Kauno istorinės prezidentūros statinių kompleksų rūmų būklė labai pagerėjo po 2016 metais atlikto remonto, kurio metu buvo tvarkomi didysis ir mažasis balkonai, pastato pamatas, atnaujinamos išorinės medinių langų varčios, remontuojamas vėliavos stiebas, restauruota terasa, medinė tekinta baliustrada. Nors remonto metu buvo sutvarkytas pastato fasadas jį perdažant, PR fasade jau galima pastebėti atsilupančius dažus. Taip pat tinkuotas, bet neuždažytas terasos cokolis.
