**KULTŪROS PAVELDO OBJEKTO BŪKLĖS PATIKRINIMO AKTAS**

2018-12-28 Nr. 55-16-65

1. Pavadinimas: Kauno tvirtovės tarpinės kareivinės.
2. Unikalus kodas Kultūros vertybių registre: 26528.
3. Nekilnojamojo kultūros paveldo vertinimo tarybos akto patvirtinimo data ir numeris (jei aktas patvirtintas): 2013-10-28; Nr: KPD-SK-176.
4. Adresas: Veiverių g. 189, Kaunas.
5. Valdytojas: -  
(vardas, pavardė, gyv. vieta, tel. numeris/juridinio asmens pavadinimas, teisinė forma, buveinė, kodas, tel. numeris)
6. Paskelbtas ar nepaskelbtas saugomu kultūros paveldo objektu: Objekto statusas – valstybės saugomas.
7. Ankstesnio būklės patikrinimo akto data ir numeris: -

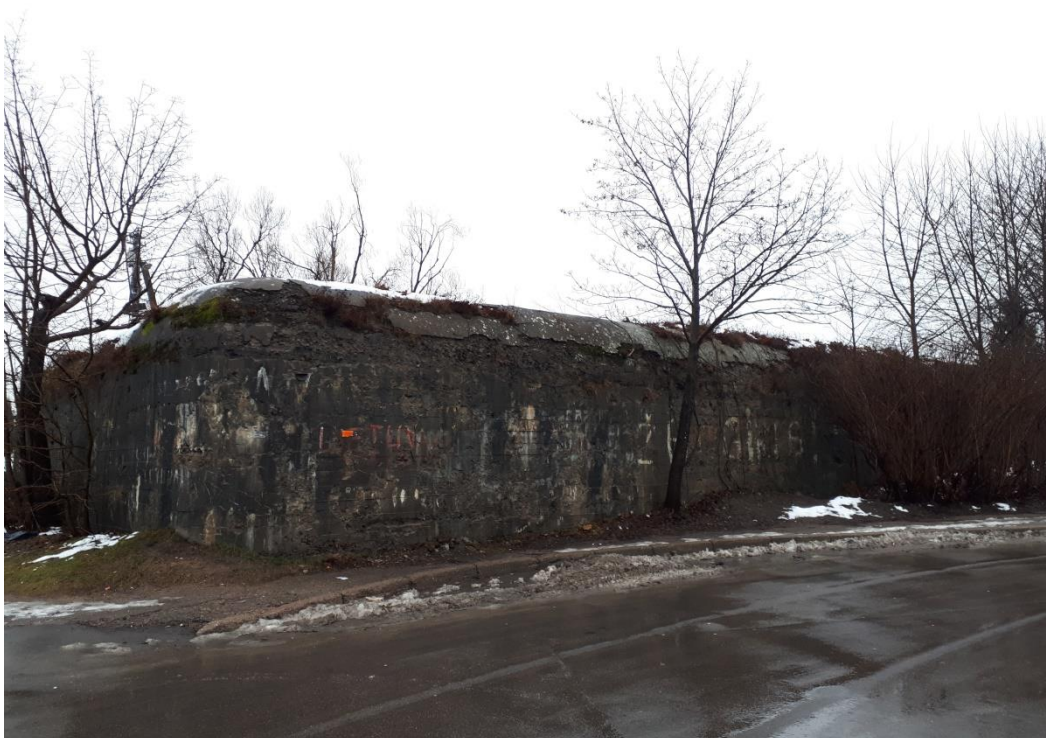
Nr. 1 Pavadinimas Kauno tvirtovės tarpinių kareivinių PV fasado fragmentas  
Fotografavo Asta Raškevičiūtė-Šimkevičienė Data 2018-12-28

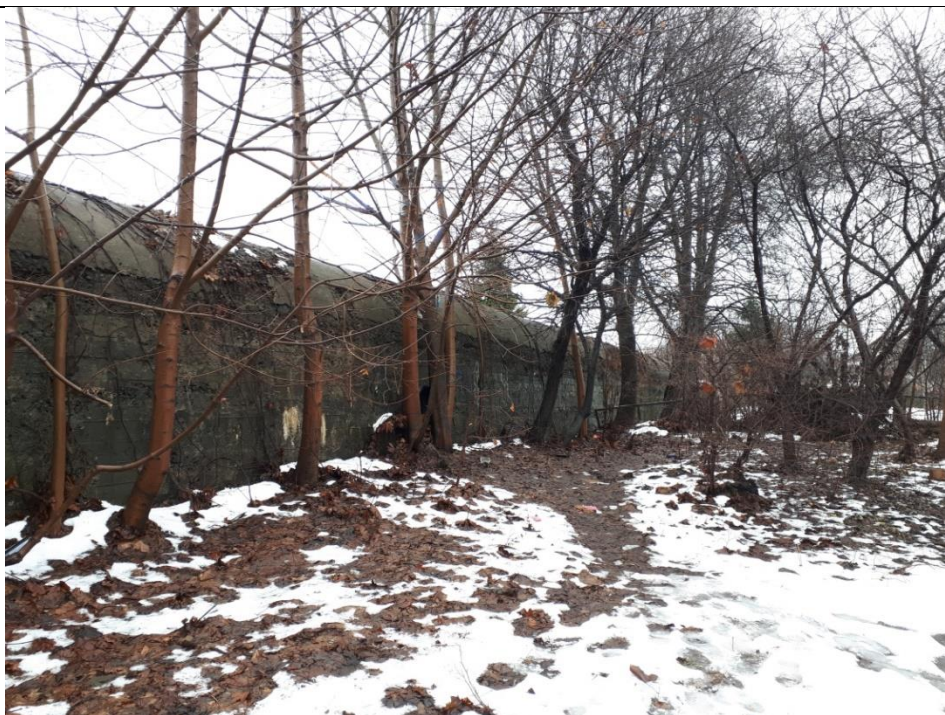
Nr. 2 Pavadinimas Kauno tvirtovės tarpinių kareivinių PV fasado fragmentas  
Fotografavo Asta Raškevičiūtė-Šimkevičienė Data 2018-12-28

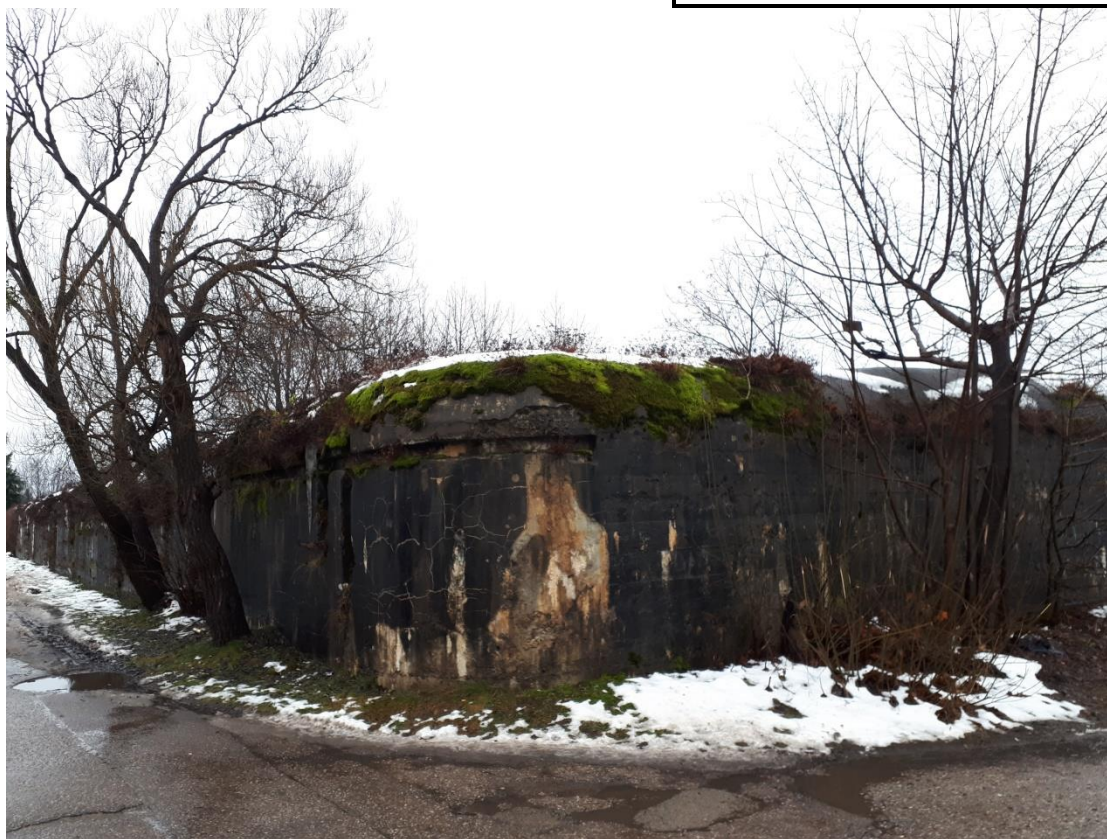
Nr. 3 Pavadinimas Kauno tvirtovės tarpinių kareivinių ŠR ir ŠV fasadai  
Fotografavo Asta Raškevičiūtė-Šimkevičienė Data 2018-12-28

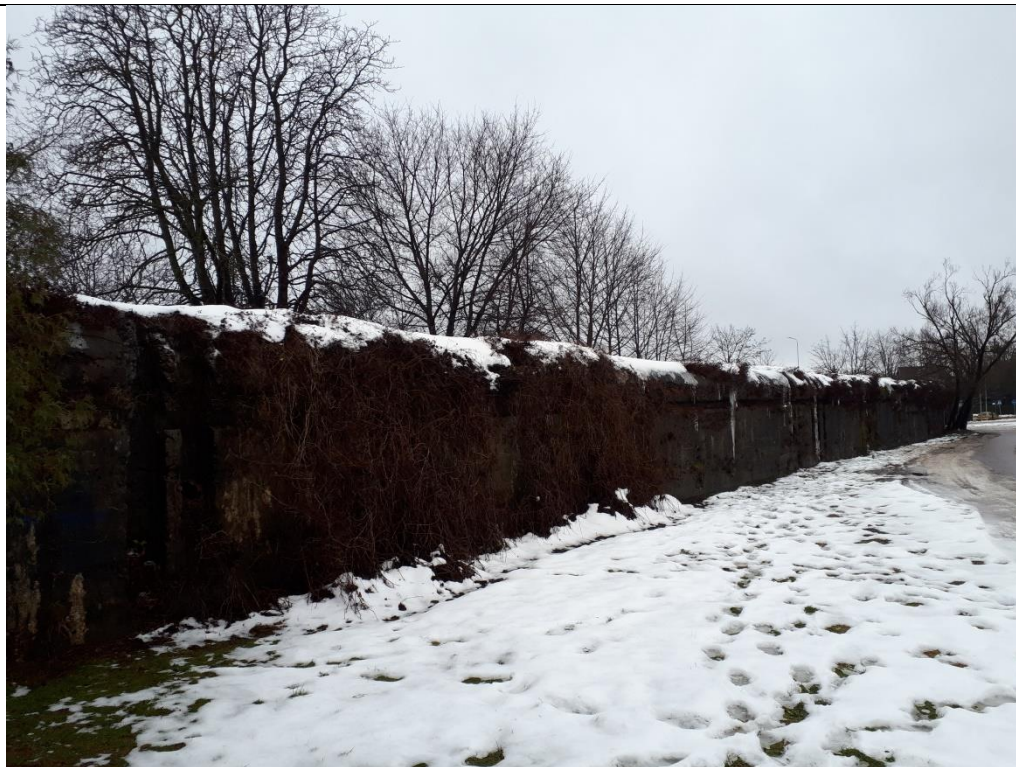
Nr. 4 Pavadinimas Kauno tvirtovės tarpinių kareivinių ŠR fasadas  
Fotografavo Asta Raškevičiūtė-Šimkevičienė Data 2018-12-28

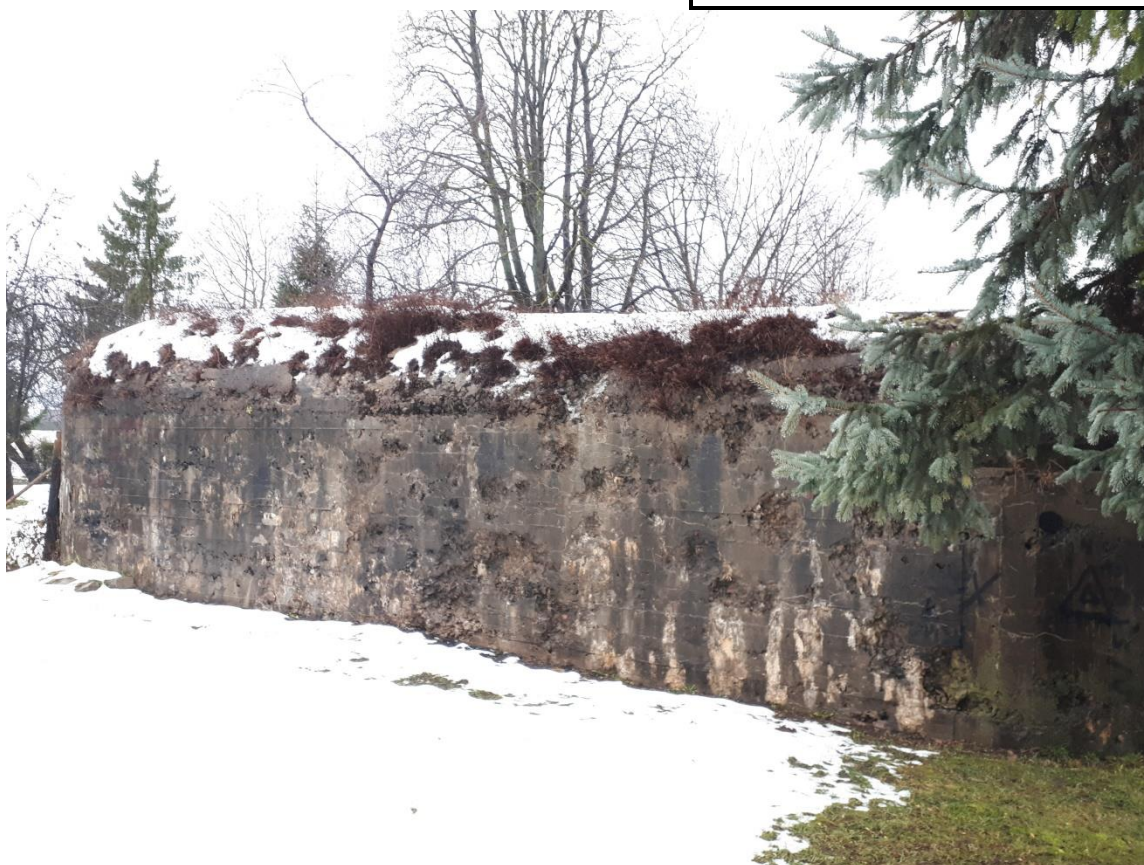
Nr. 5 Pavadinimas Kauno tvirtovės tarpinių kareivinių PR fasadas

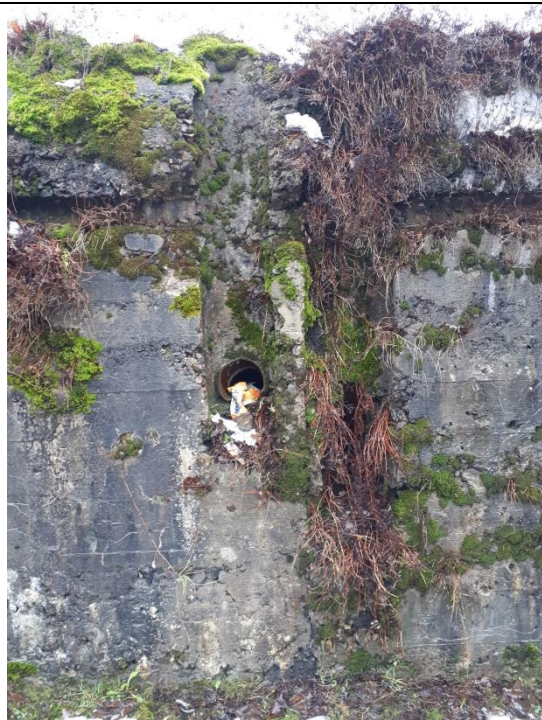
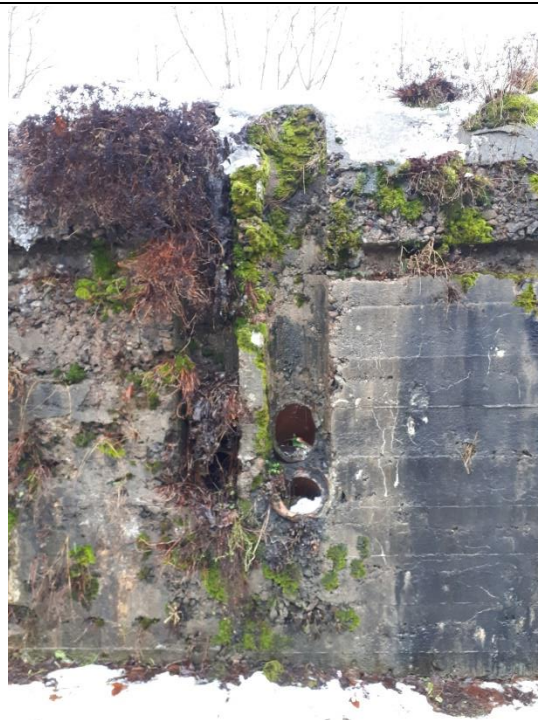
Nr. 6 Pavadinimas Vertikalūs grioveliai su ventiliacijos angomis

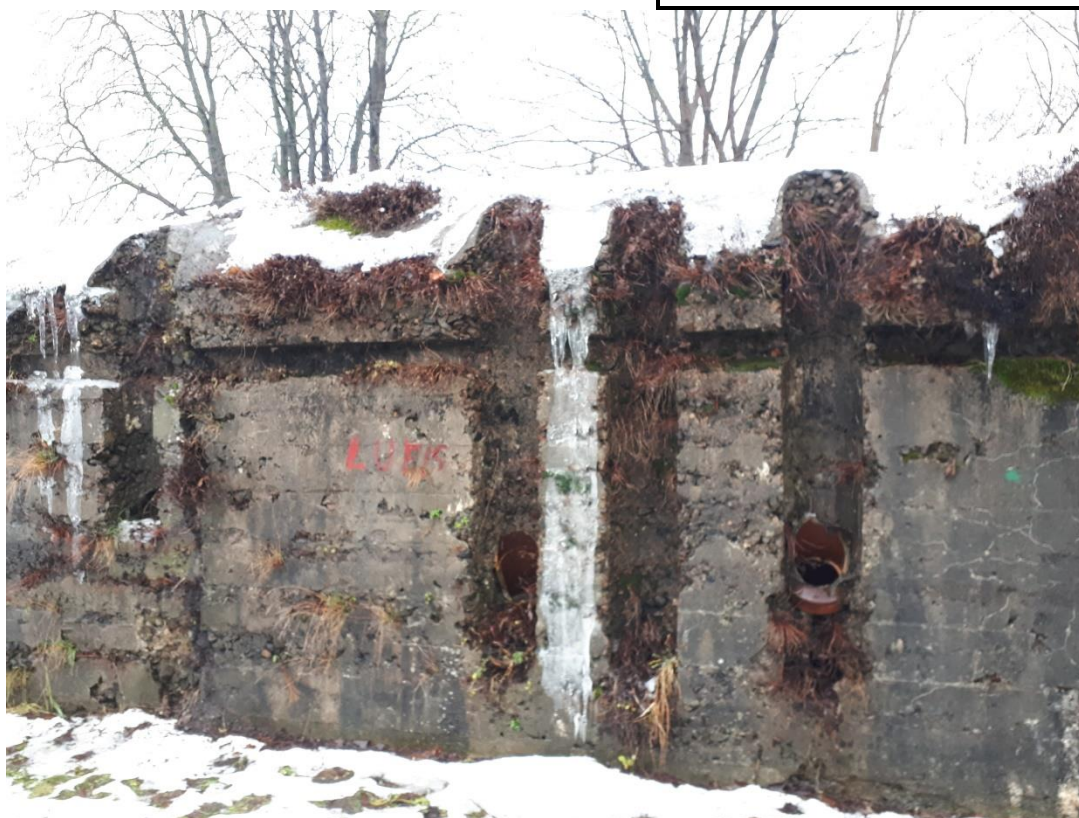
Nr. 7 Pavadinimas Vertikalūs grioveliai su ventiliacijos angomis

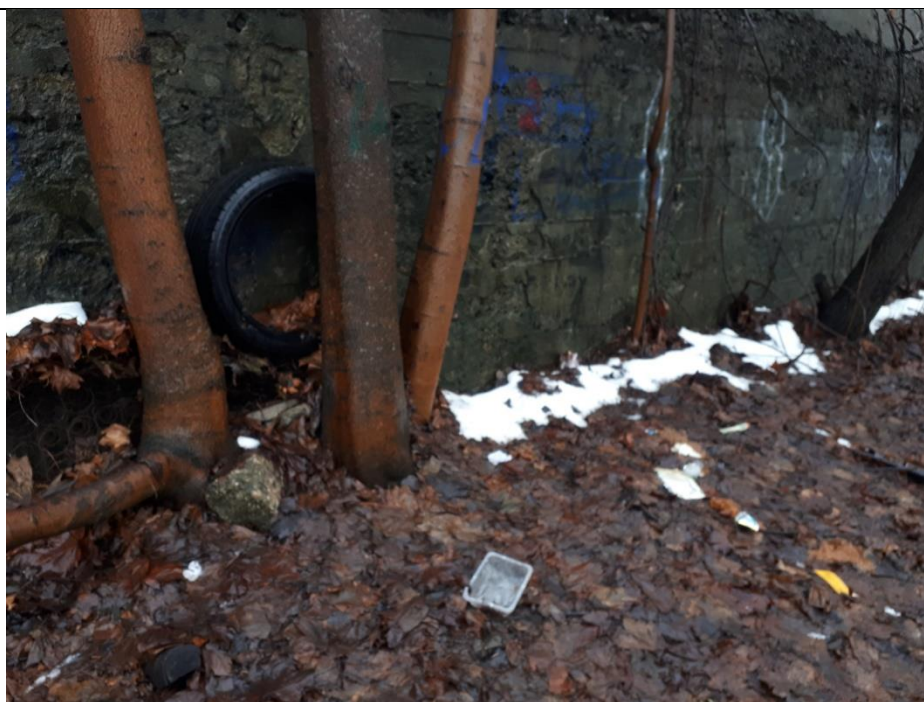
12. Išvados apie kultūros paveldo objekto aplinkos būklės pokytį: Kauno tvirtovės tarpinių kareivinių aplinka vietomis prišiuokšlinta, dalis objekto aptverta privataus savininko.

Nr. 8 Pavadinimas Kauno tvirtovės tarpinių kareivinių aplinkos fragmentas
