**KULTŪROS PAVELDO OBJEKTO BŪKLĖS PATIKRINIMO AKTAS**

**2019-03-25 Nr. 55-16-12**

1. Pavadinimas: Aukštosios Fredos dvaro sodybos antra arklidė.
2. Unikalus kodas Kultūros vertybių registre: 25756.
3. Nekilnojamojo kultūros paveldo vertinimo tarybos akto patvirtinimo data ir numeris (jei aktas patvirtintas) 2015-02-23; Nr: KPD-SK-250.
4. Adresas: Kauno miesto sav., Kauno m., Ž. E. Žilibero g. 5, 7
5. Valdytojas -  
(vardas, pavardė, gyv. vieta, tel. numeris/juridinio asmens pavadinimas, teisinė forma, buveinė, kodas, tel. numeris)
6. Paskelbtas ar nepaskelbtas saugomu kultūros paveldo objektu: paminklas.
7. Ankstesnio būklės patikrinimo akto data ir numeris

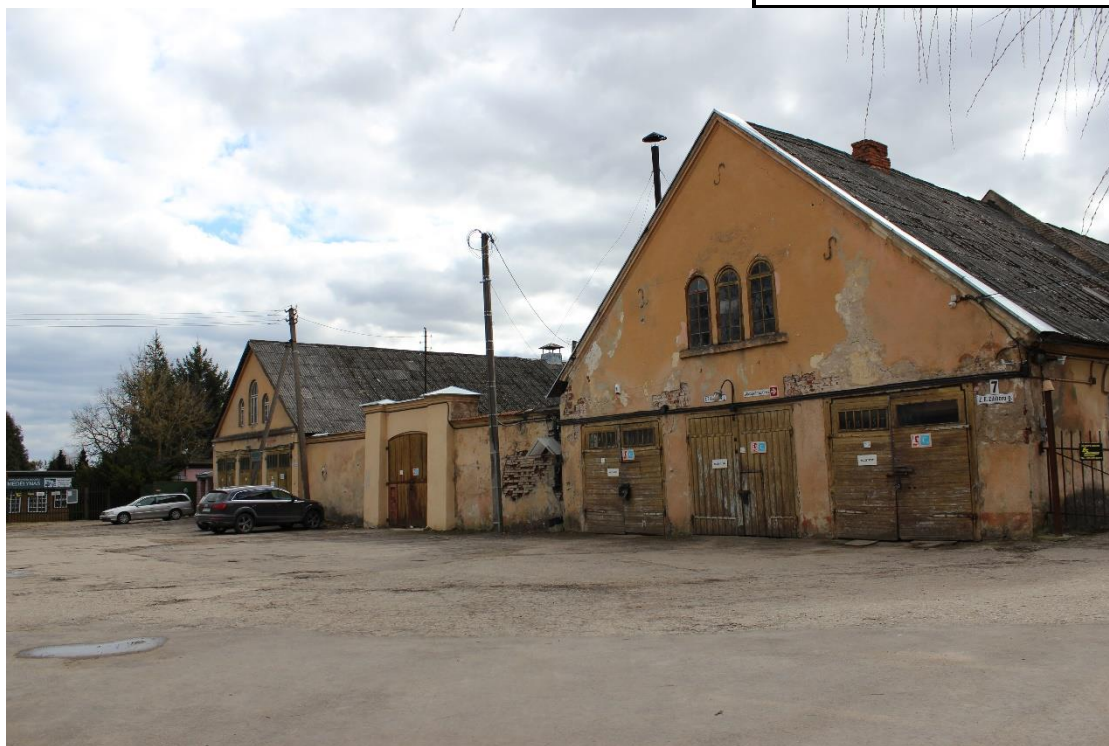
Nr. 1  
Fotografavo Germantė Maleckaitė

Aukštosios Fredos dvaro sodybos antra arklidė, ŠR fasadai

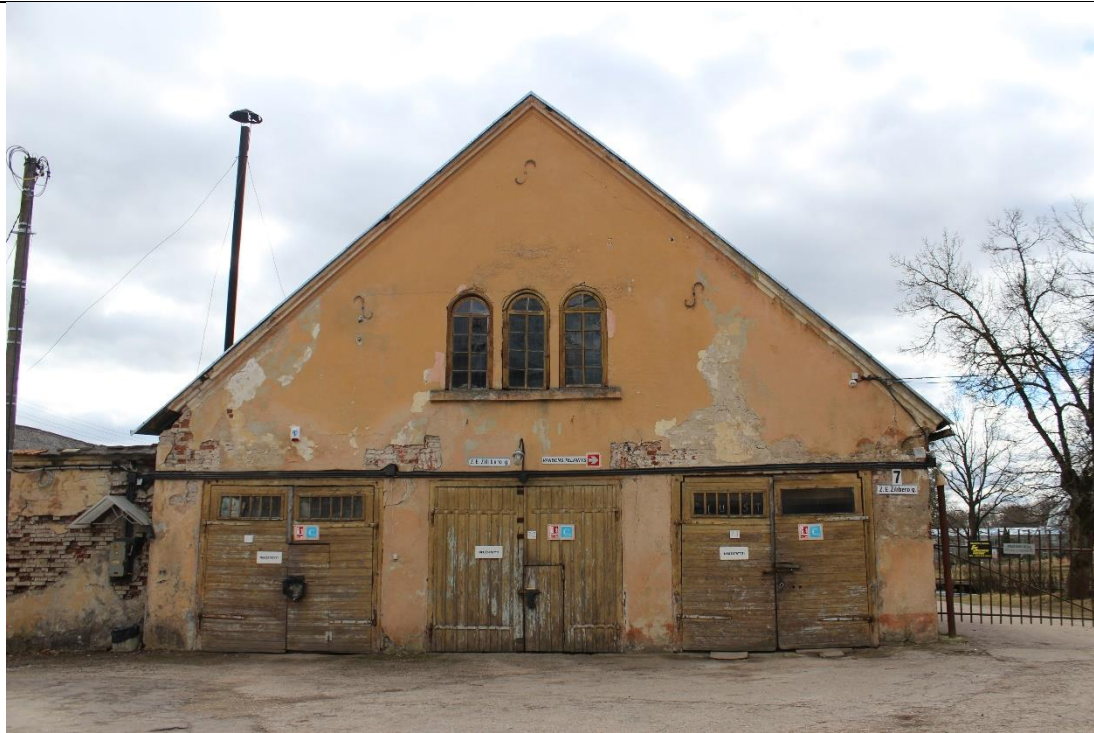
Nr. 2  
Fotografavo Germantė Maleckaitė

Aukštosios Fredos dvaro sodybos antra arklidė, ŠR fasadas

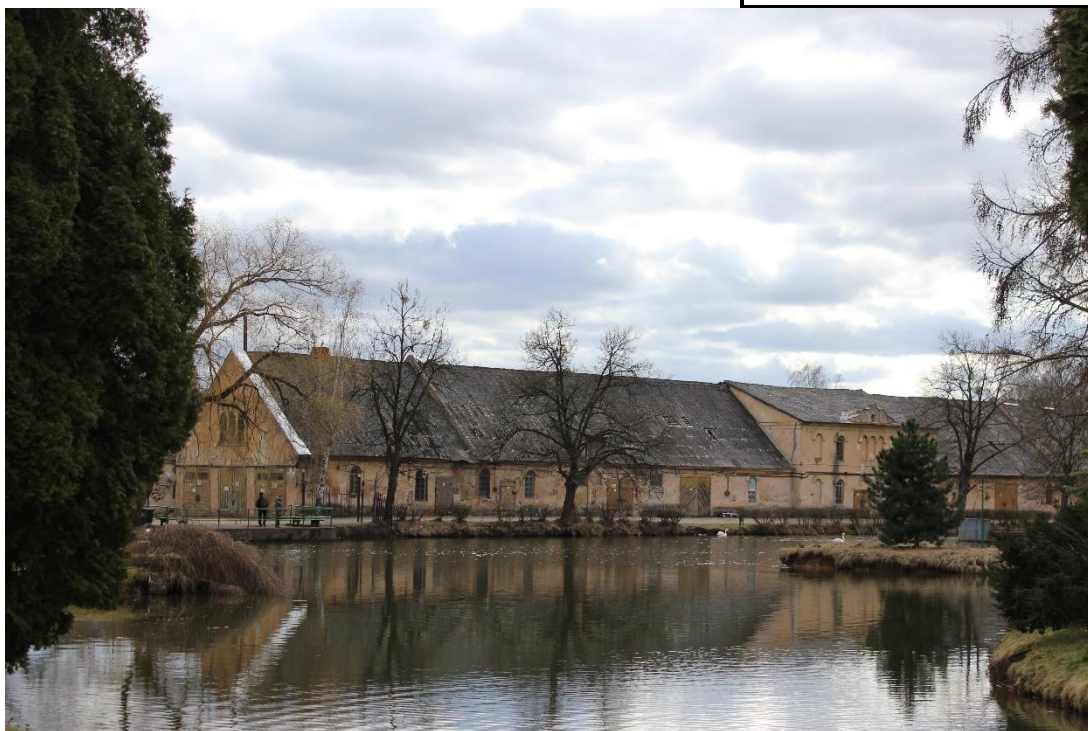
Nr. 3  
Fotografavo Germantė Maleckaitė

Aukštosios Fredos dvaro sodybos antra arklidė, PR fasadas

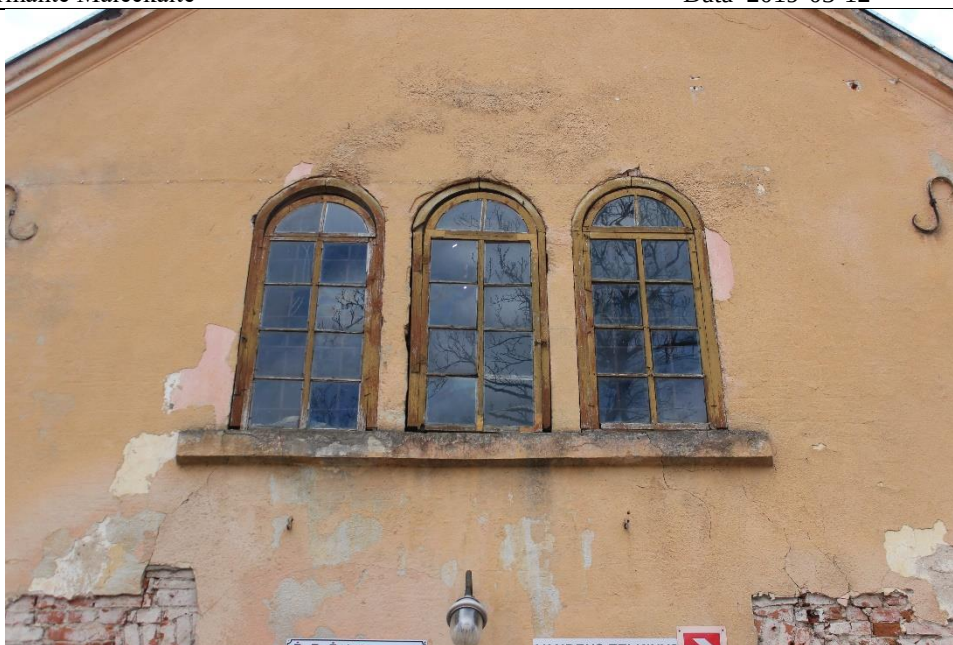
Nr. 4  
Fotografavo Germantė Maleckaitė

Aukštosios Fredos dvaro sodybos antra arklidė, ŠR pusės fasado langai

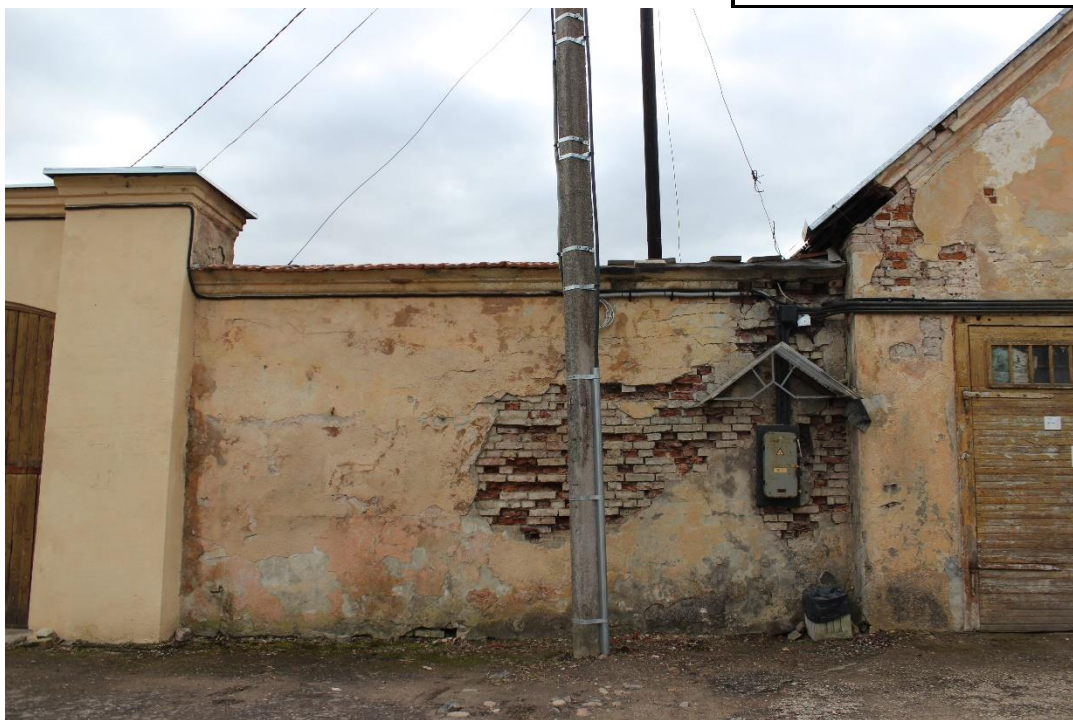
Nr. 5 Pavadinimas  
Fotografavo Germanė Maleckaitė

Aukštosios Fredos dvaro sodybos antra arklidė, ŠR fasadas  
Data 2019-03-12

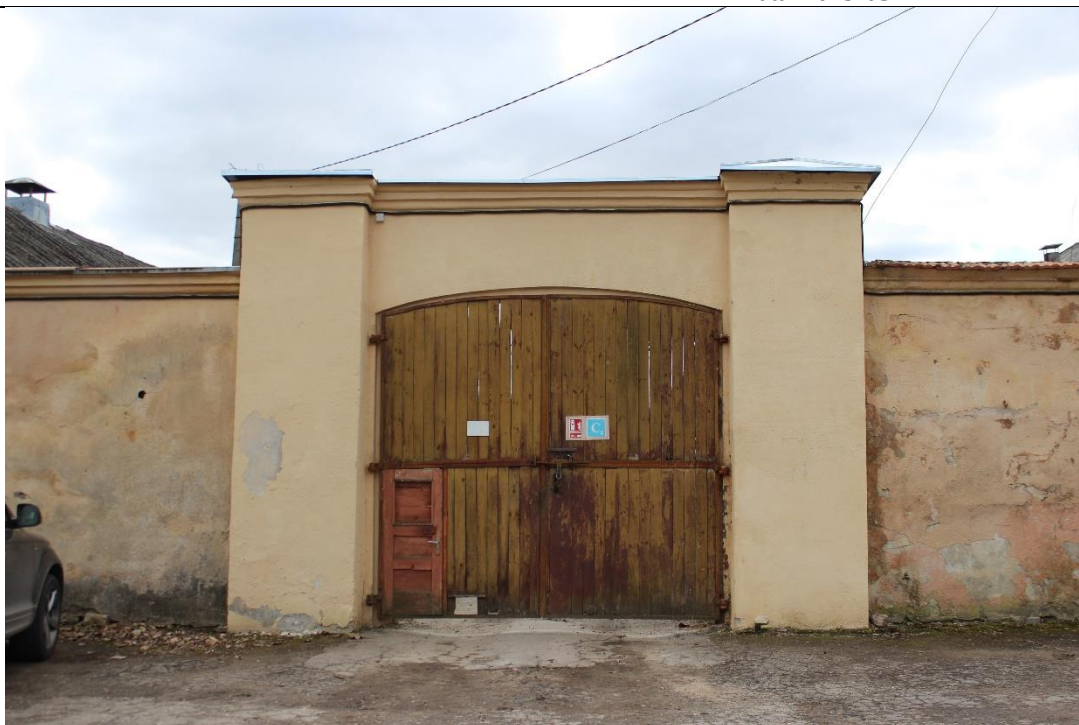
Nr. 6 Pavadinimas  
Fotografavo Germanė Maleckaitė

Aukštosios Fredos dvaro sodybos antra arklidė, ŠR fasado vartai  
Data 2019-03-12

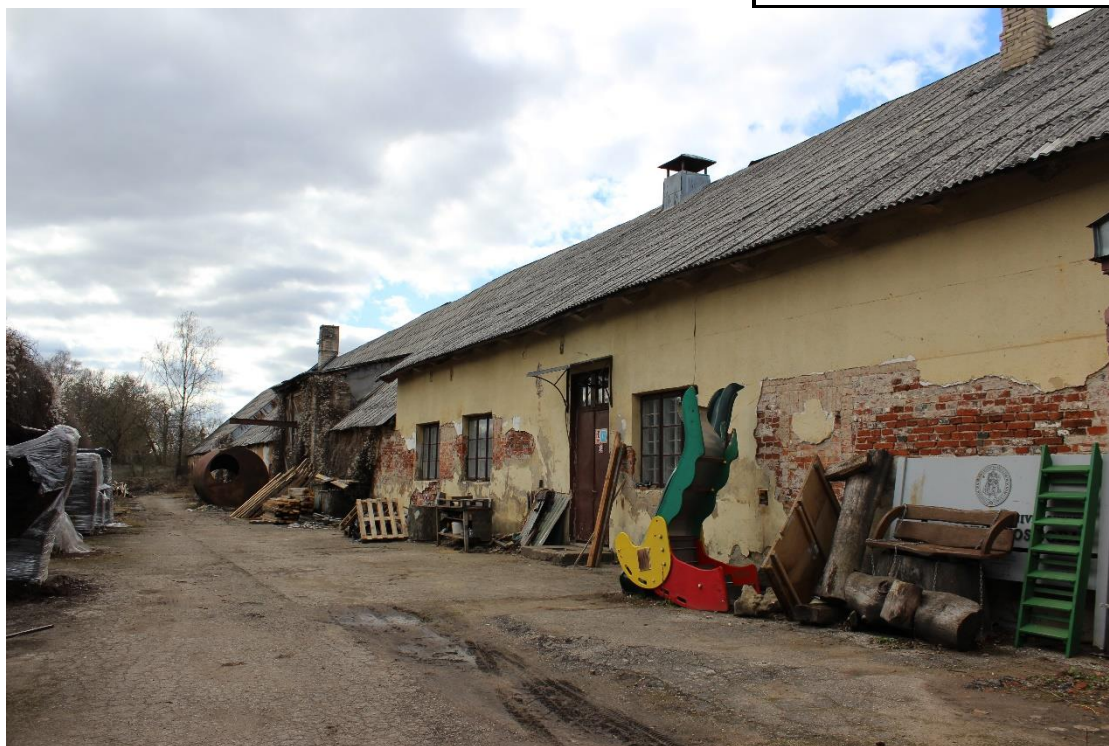
Nr.7 Pavadinimas  
Fotografavo Germantė Maleckaitė

Aukštosios Fredos dvaro sodybos antra arklidė, PR fasadas  
Data 2019-03-12

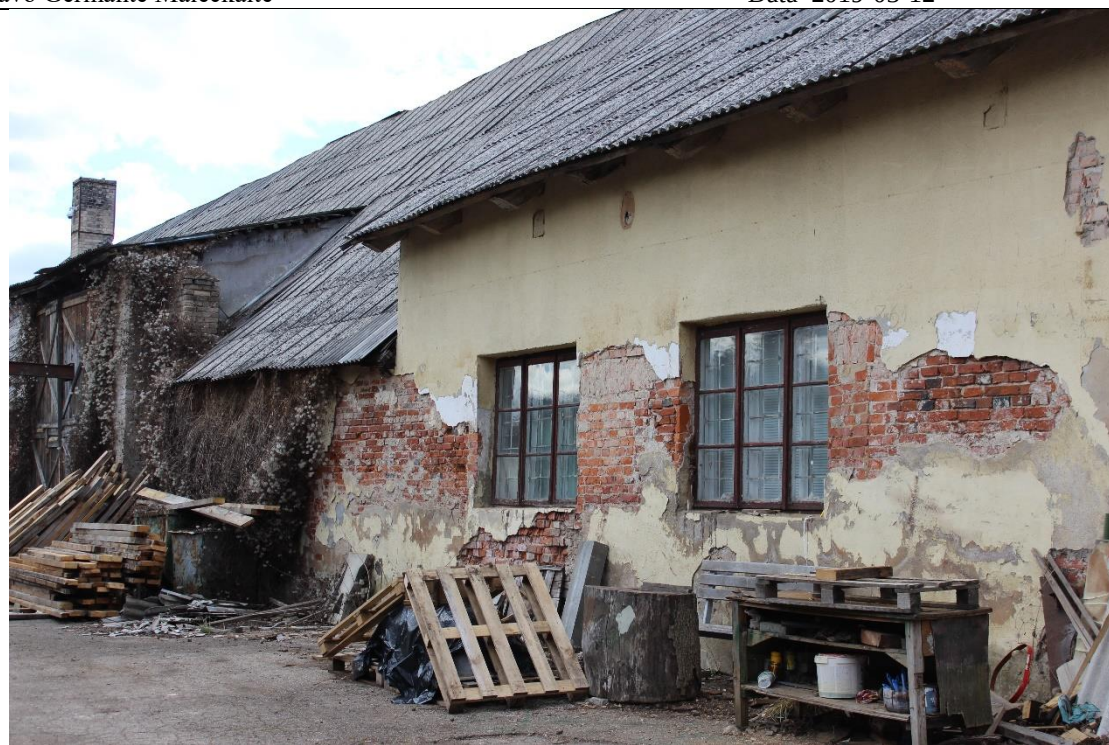
Nr. 8 Pavadinimas  
Fotografavo Germantė Maleckaitė

Aukštosios Fredos dvaro sodybos antra arklidė, PR fasadas  
Data 2019-03-12
