**KULTŪROS PAVELDO OBJEKTO BŪKLĖS PATIKRINIMO AKTAS**

**2019-03-25 Nr. 55-16-15**

1. Pavadinimas: Aukštosios Fredos dvaro sodybos oranžerija.
2. Unikalus kodas Kultūros vertybių registre: 25759.
3. Nekilnojamojo kultūros paveldo vertinimo tarybos akto patvirtinimo data ir numeris (jei aktas patvirtintas) 2015-02-23; Nr: KPD-SK-250.
4. Adresas: Kauno miesto sav., Kauno m., Ž. E. Žilibero g. 9
5. Valdytojas -  
(vardas, pavardė, gyv. vieta, tel. numeris/juridinio asmens pavadinimas, teisinė forma, buveinė, kodas, tel. numeris)

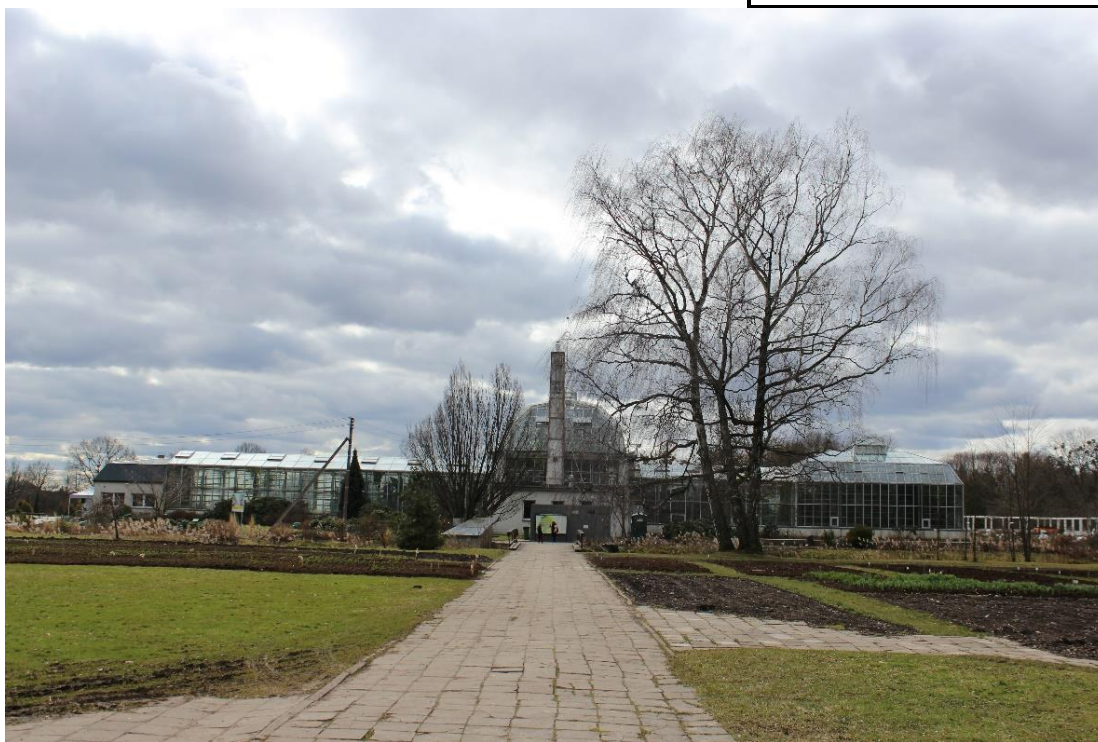
Nr. 1  
Fotografavo Germantė Maleckaitė

Pavadinimas Aukštosios Fredos dvaro sodybos oranžerija, Š pusė  
Data 2019-03-12

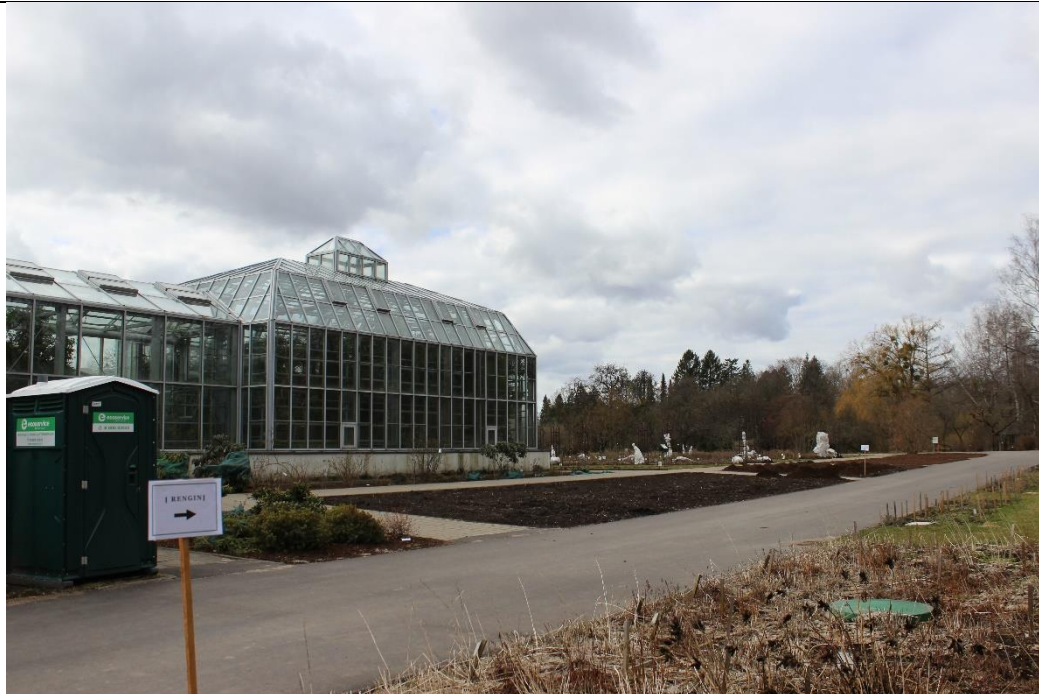
Nr. 2  
Fotografavo Germantė Maleckaitė

Pavadinimas Aukštosios Fredos dvaro sodybos oranžerija, ŠR fasadas  
Data 2019-03-12
