KULTŪROS PAVELDO OBJEKTO BŪKLĖS PATIKRINIMO AKTAS

2019 04 09 Nr. 55-16-22

1. Pavadinimas: Arklidės
2. Unikalus kodas Kultūros vertybių registre: 25788
3. Nekilnojamojo kultūros paveldo vertinimo tarybos akto patvirtinimo data ir numeris (jei aktas patvirtintas): –
4. Adresas: Kauno miesto sav., Kauno m., Rotušės a. 20
5. Valdytojas: -
(vardas, pavardė, gyv. vieta, tel. numeris/juridinio asmens pavadinimas, teisinė forma, buveinė, kodas, tel. numeris)
6. Paskelbtas ar nepaskelbtas saugomu kultūros paveldo objektu: Valstybės saugomas
7. Ankstesnio būklės patikrinimo akto data ir numeris: -.

Rotušės a. 20, Kaunas
Arklidės pastatas

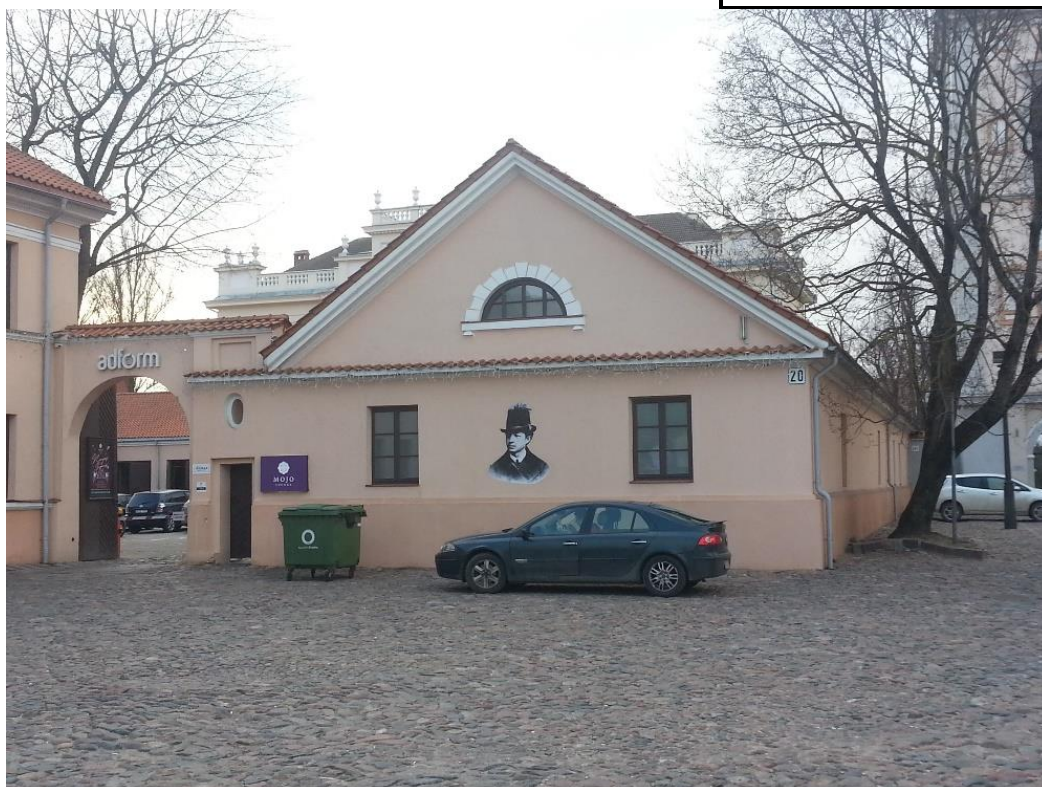
Nr. 1 Pavadinimas Arklidžių PR fasadas
Fotografavo Justas Jarumbauskas

10. Išvados apie kultūros paveldo objekto fizinės būklės pokytį: P fasade atnaujinti langai ir durys. PR fasade atsirado nežinomo asmens portretinė aplikacija, priklijuota prie fasado tinko.
