KULTŪROS PAVELDO OBJEKTO BŪKLĖS PATIKRINIMO AKTAS

2019 04 16 Nr. 55-16-24

1. Pavadinimas: Pienocentro centrinės pieninės pastatų komplekso šaldytuvo pastatas
2. Unikalus kodas Kultūros vertybių registre: 29487.
3. Nekilnojamojo kultūros paveldo vertinimo tarybos akto patvirtinimo data ir numeris (jei aktas patvirtintas): 2010-01-05; Nr: KPD-RM-1343.
4. Adresas: Kauno miesto sav., Kauno m., Kaunakiemio g. 1.
5. Valdytojas: -
(vardas, pavardė, gyv. vieta, tel. numeris/juridinio asmens pavadinimas, teisinė forma, buveinė, kodas, tel. numeris)
6. Paskelbtas ar nepaskelbtas saugomu kultūros paveldo objektu: Valstybės saugomas,
7. Ankstesnio būklės patikrinimo akto data ir numeris: -.

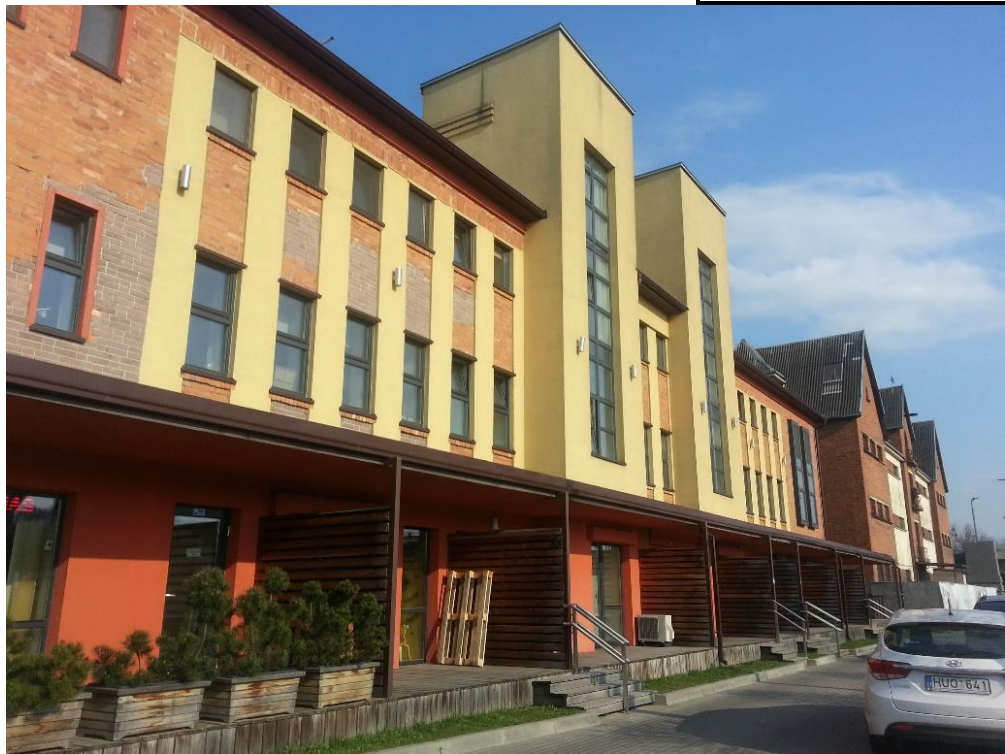
Nr. 1 Pavadinimas Pienocentro centrinės pieninės pastatų komplekso šaldytuvo pastatas PV fasadas
Fotografavo Justas Jarumbauskas Data 2019-04-08

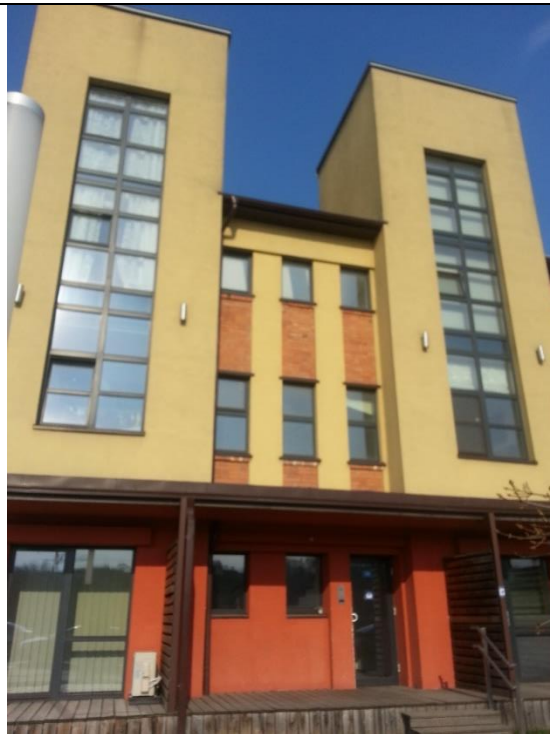
Nr. 2 Pavadinimas Pienocentro centrinės pieninės pastatų komplekso šaldytuvo pastatas PV fasadas. Du bokštai
Fotografavo Justas Jarumbauskas Data 2019-04-08

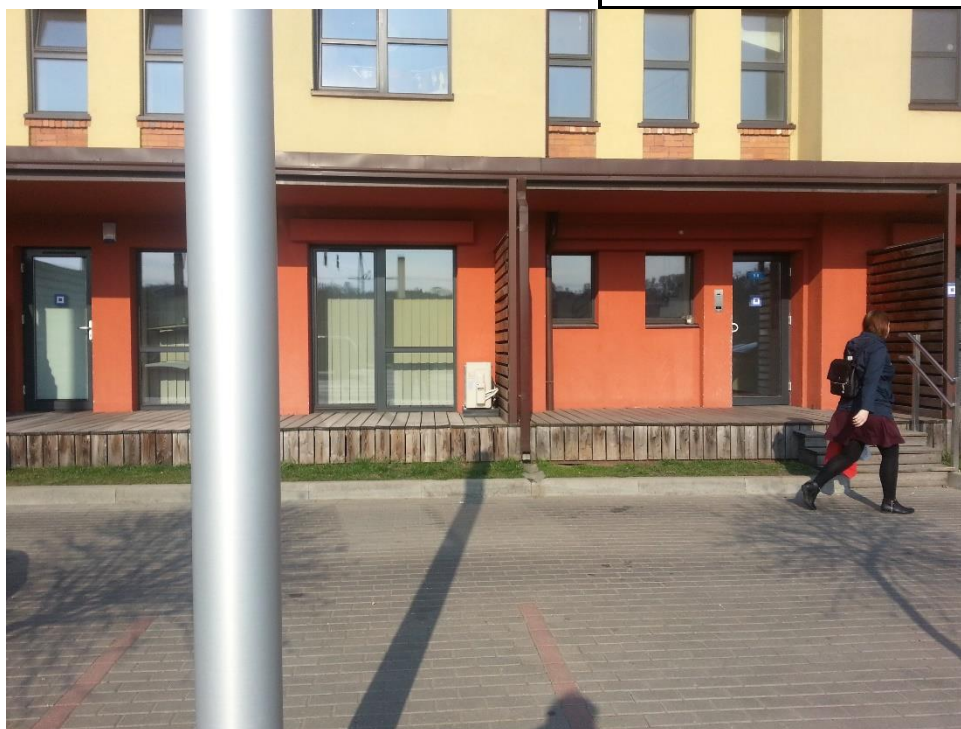
Nr. 3 Pavadinimas Pienocentro centrinės pieninės pastatų komplekso šaldytuvo pastatas PV fasado įėjimai
Fotografavo Justas Jarumbauskas Data 2019-04-08

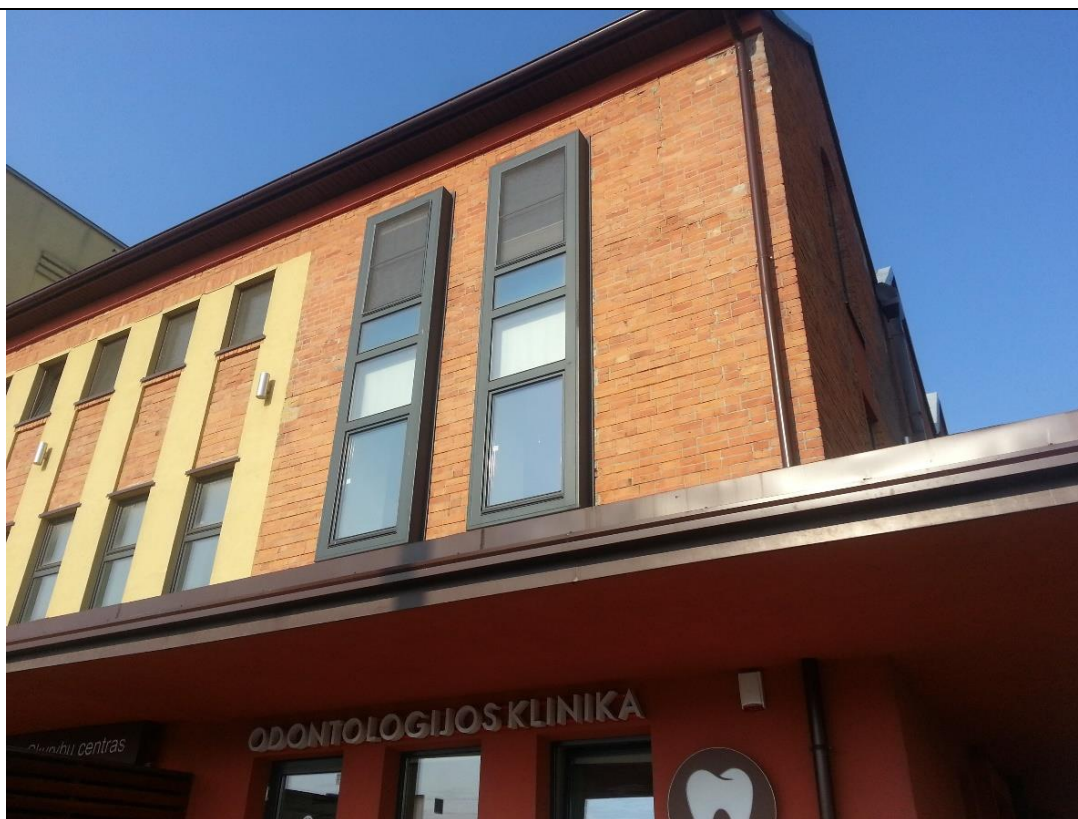
Nr. 4 Pavadinimas Pienocentro centrinės pieninės pastatų komplekso šaldytuvo pastatas PV fasado langai
Fotografavo Justas Jarumbauskas Data 2019-04-08

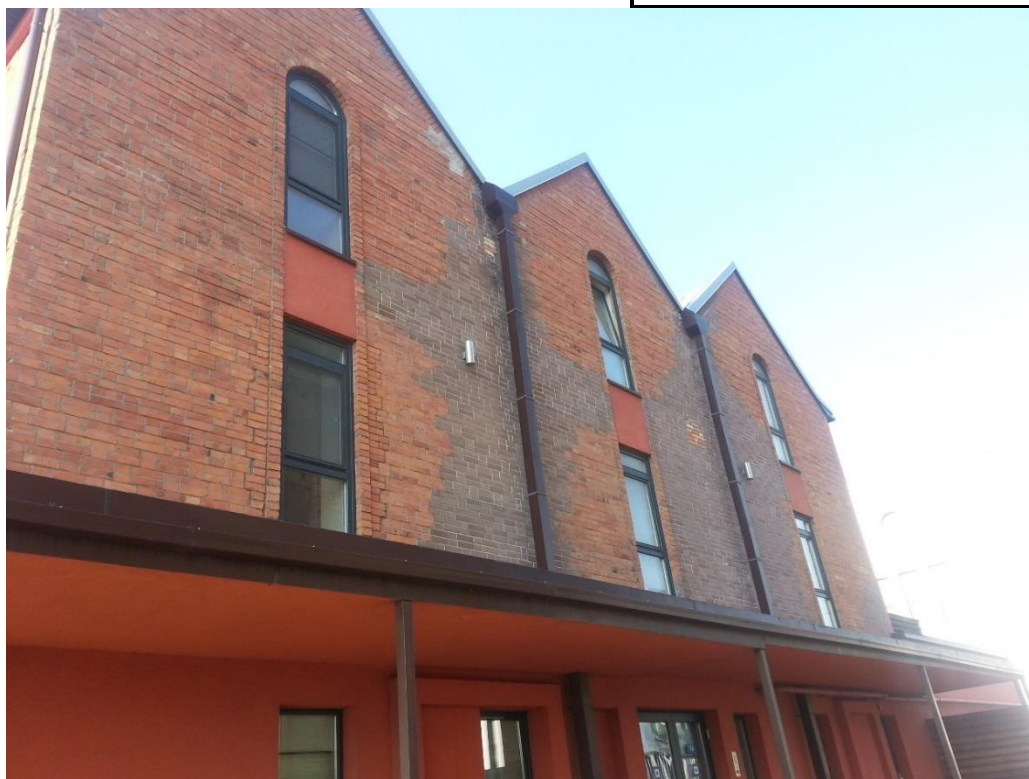
Nr. 5 Pavadinimas Pienocentro centrinės pieninės pastatų komplekso šaldytuvo pastatas PR fasadas
Fotografavo Justas Jarumbauskas Data 2019-04-08

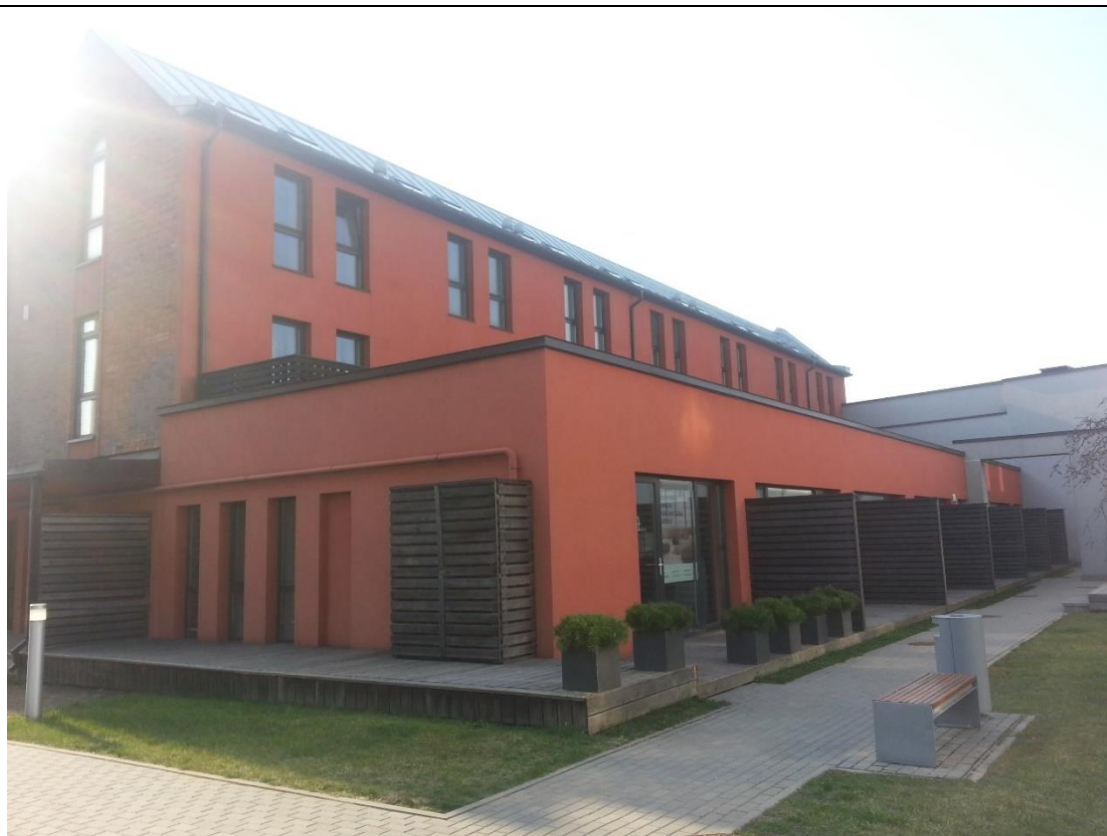
Nr. 6 Pavadinimas Pienocentro centrinės pieninės pastatų komplekso šaldytuvo pastatas ŠR fasadas
Fotografavo Justas Jarumbauskas Data 2019-04-08
