**KULTŪROS PAVELDO OBJEKTO BŪKLĖS PATIKRINIMO AKTAS**

**2019-03-12 Nr. 55-16-4**

1. Pavadinimas: Aukštosios Fredos dvaro sodybos antra oficina
2. Unikalus kodas Kultūros vertybių registre: 25747
3. Nekilnojamojo kultūros paveldo vertinimo tarybos akto patvirtinimo data ir numeris (jei aktas patvirtintas): 2015-02-23; Nr: KPD-SK-250
4. Adresas: Kauno miesto sav., Kauno m., Ž. E. Žilibero g. 4

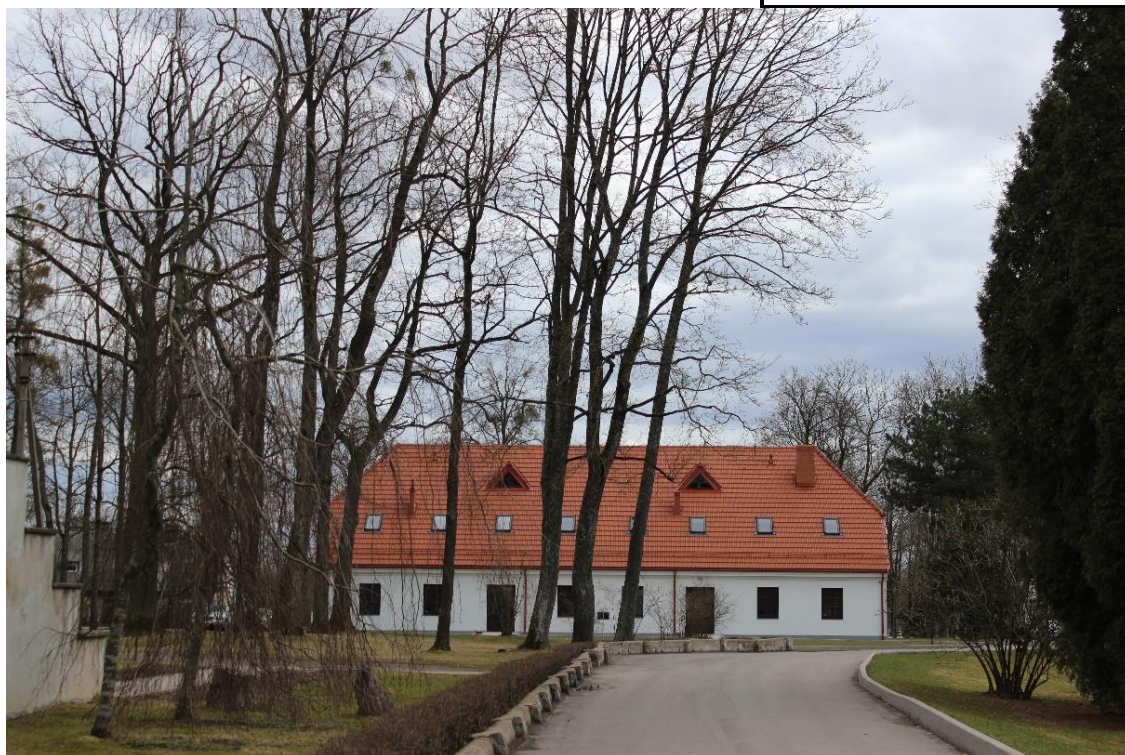
Nr. 1  
Fotografavo Germanė Maleckaitė

Aukštosios Fredos dvaro sodybos antros ofisinės V fasadas

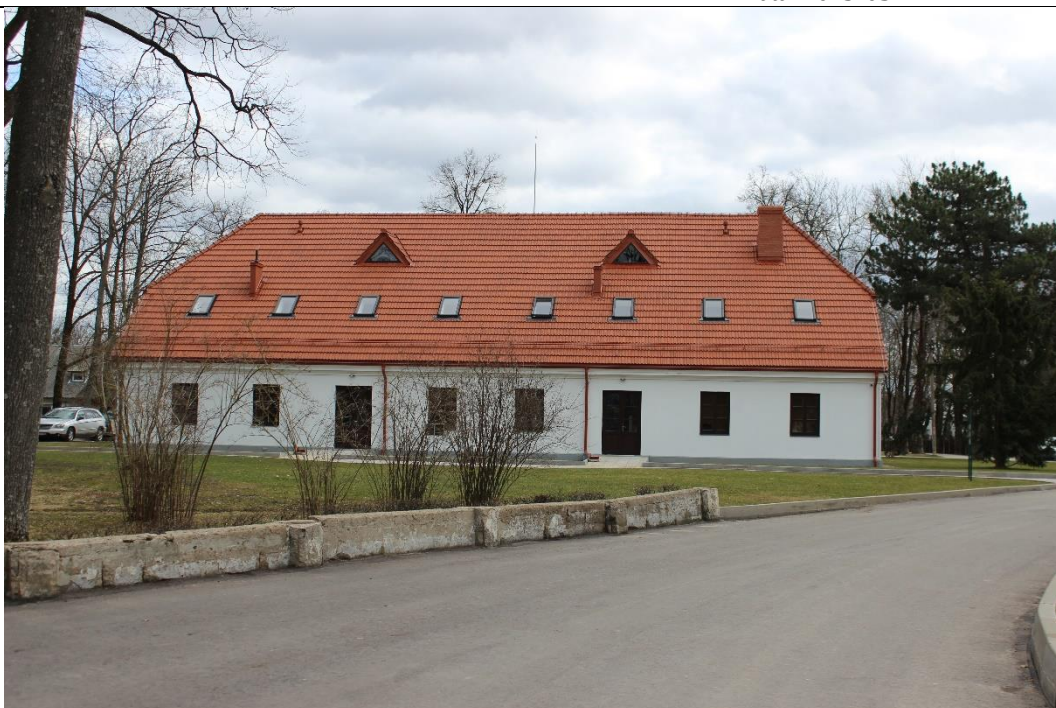
Nr. 2  
Fotografavo Germanė Maleckaitė

Aukštosios Fredos dvaro sodybos antros ofisinės V fasadas iš PV pusės

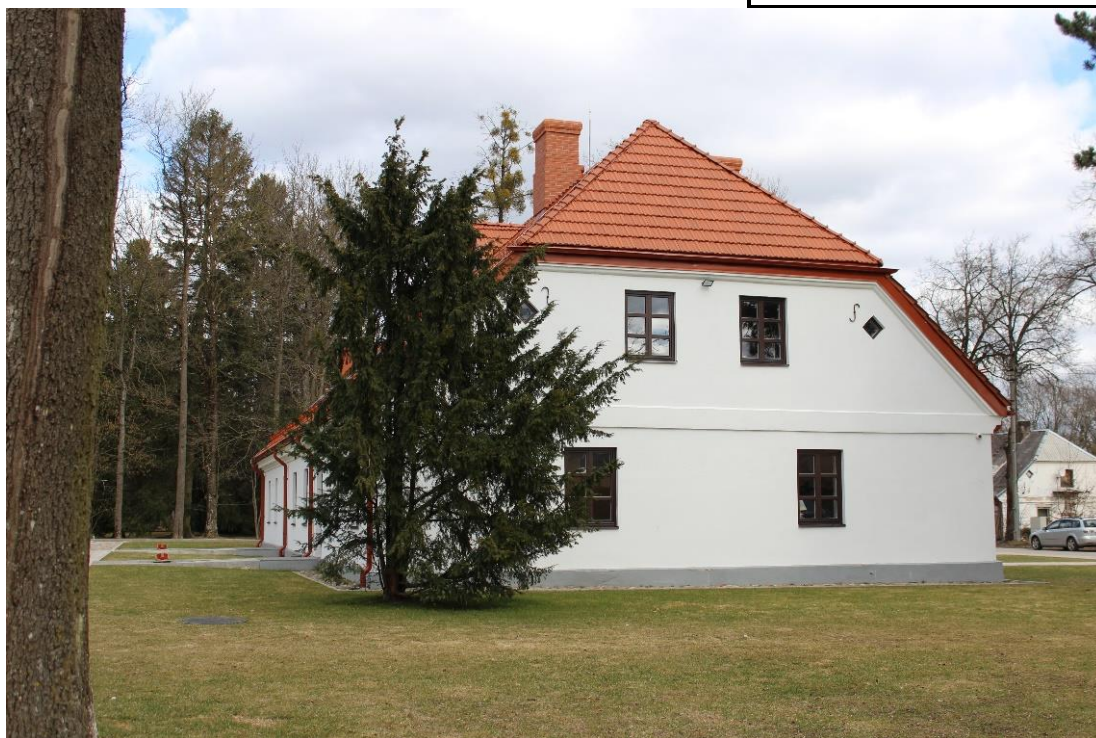
Nr. 3 Pavadinimas Aukštosios Fredos dvaro sodybos antros ofcinos P fasadas iš PR  
pusės  
Fotografavo Germantė Maleckaitė Data 2019-03-12

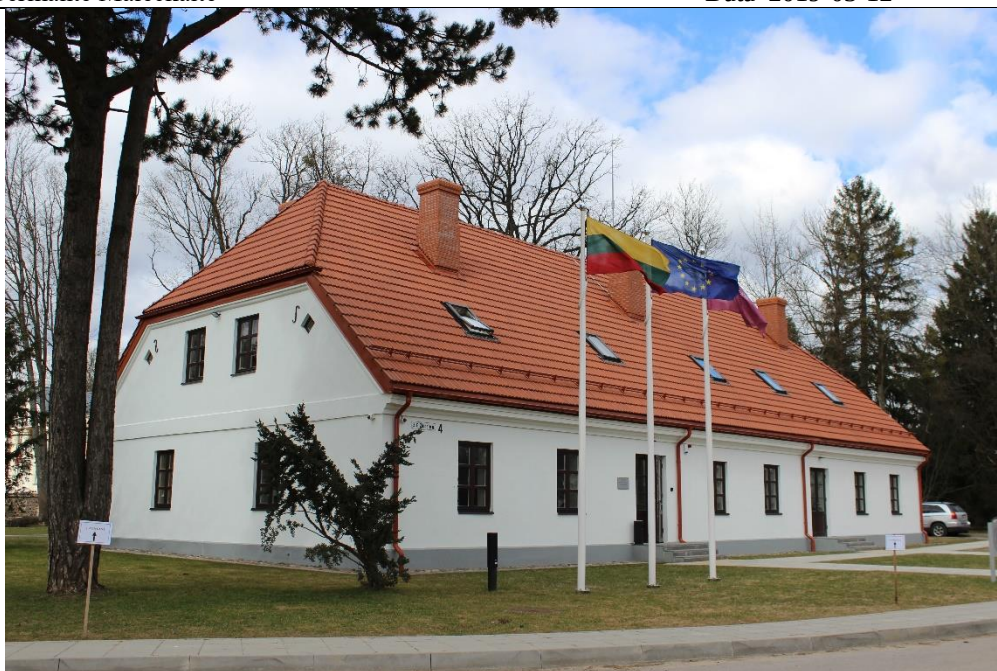
Nr. 4 Pavadinimas Aukštosios Fredos dvaro sodybos antros ofcinos P ir R fasadai iš PR pusės  
Fotografavo Germantė Maleckaitė Data 2019-03-12

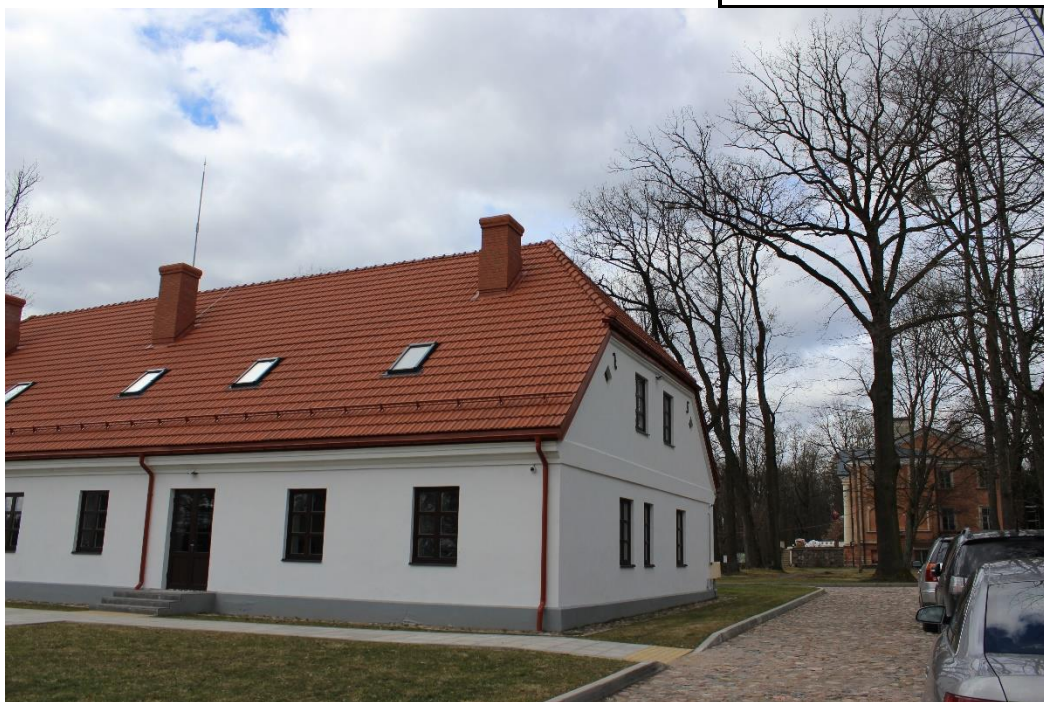
Nr. 5 Pavadinimas Aukštosios Fredos dvaro sodybos antros oficinios R ir Š fasadai iš  
ŠR pusės  
Fotografavo Germantė Maleckaitė Data 2019-03-12

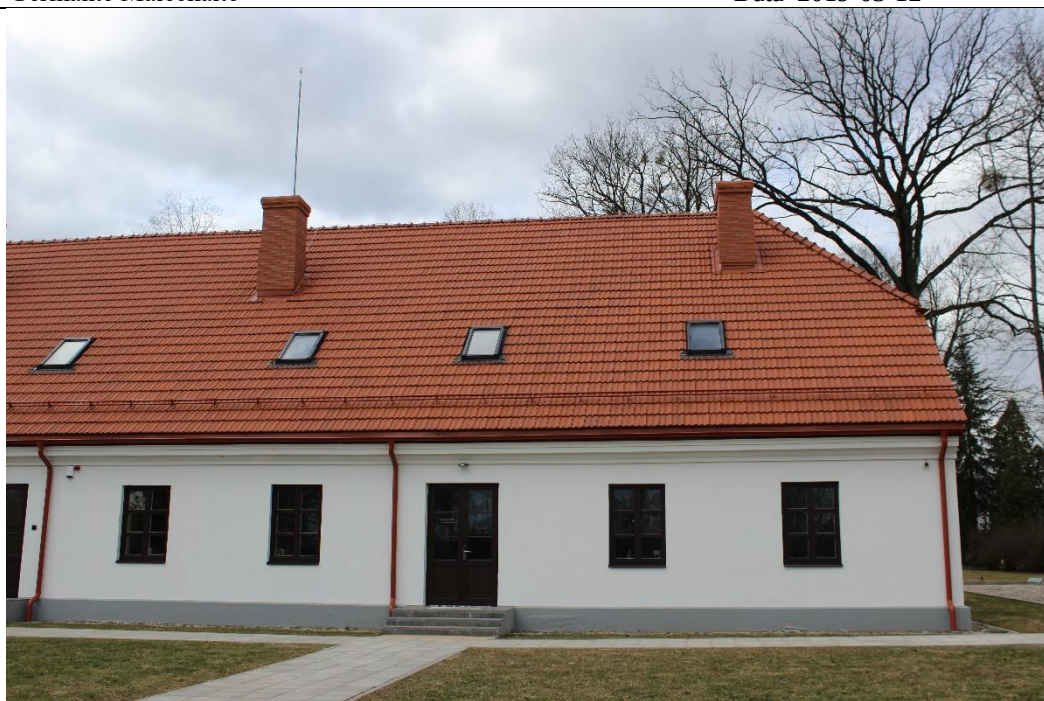
Nr. 6 Pavadinimas Aukštosios Fredos dvaro sodybos antros oficinios R fasadas  
Fotografavo Germantė Maleckaitė Data 2019-03-12
