KULTŪROS PAVELDO OBJEKTO BŪKLĖS PATIKRINIMO AKTAS

2019 09 27 Nr. 55-16-45

1. Pavadinimas: Kauno tvirtovės Linkuvos įtvirtinimo statinių komplekso pirmo reduto antras sandėlis.
2. Unikalus kodas Kultūros vertybių registre: 26572.
3. Nekilnojamojo kultūros paveldo vertinimo tarybos akto patvirtinimo data ir numeris (jei aktas patvirtintas): -.
4. Adresas: Kauno miesto sav., Kauno m., Josvainių g. 31B.
5. Valdytojas: -
(vardas, pavardė, gyv. vieta, tel. numeris/juridinio asmens pavadinimas, teisinė forma, buveinė, kodas, tel. numeris)
6. Paskelbtas ar nepaskelbtas saugomu kultūros paveldo objektu: Valstybės saugomas.
7. Ankstesnio būklės patikrinimo akto data ir numeris:-.

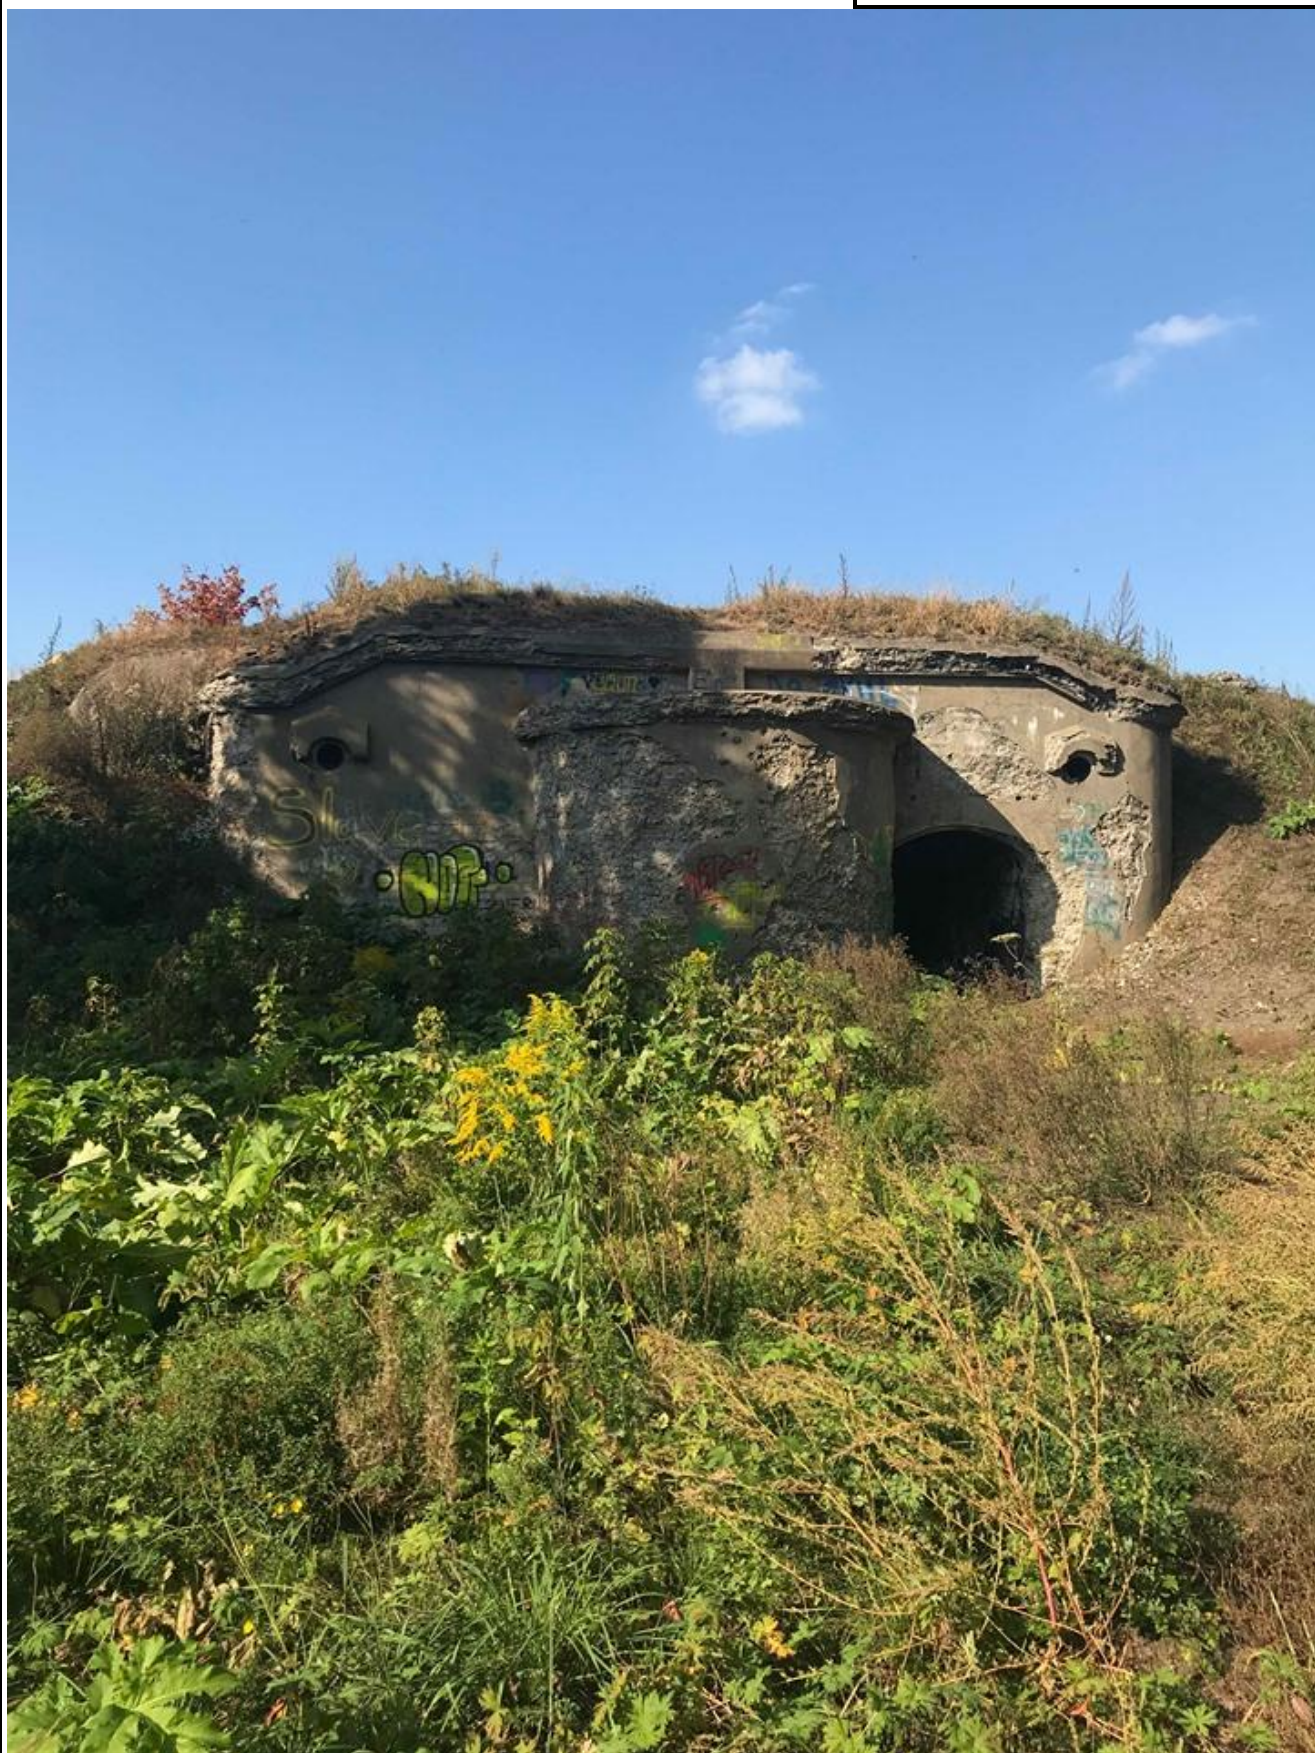
Nr. 1

Pirmo reduto antras sandēlis

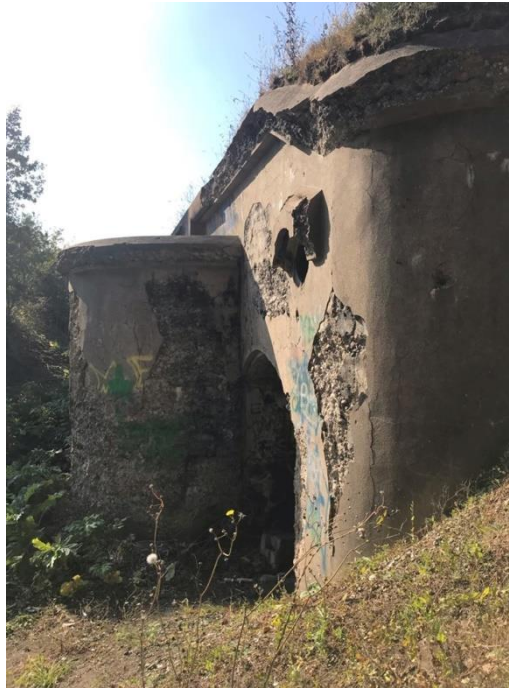
Nr. 2 Pavadinimas
Fotografavo Dovilē Miliukštē Pirmo reduto antras sandelis

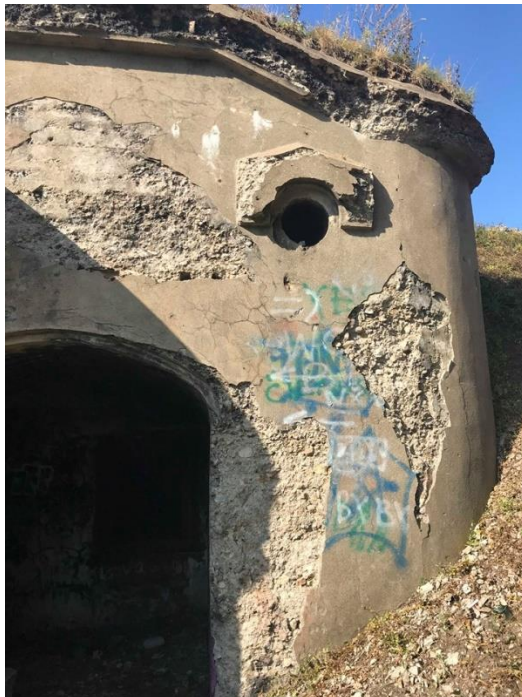
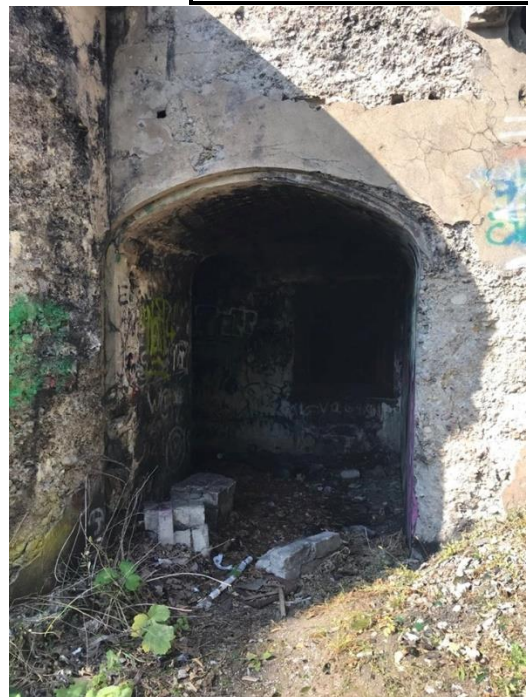
Nr. 3 Pavadinimas
Fotografavo Dovilē Miliukštē Apturpējis PR fasado iėjimas

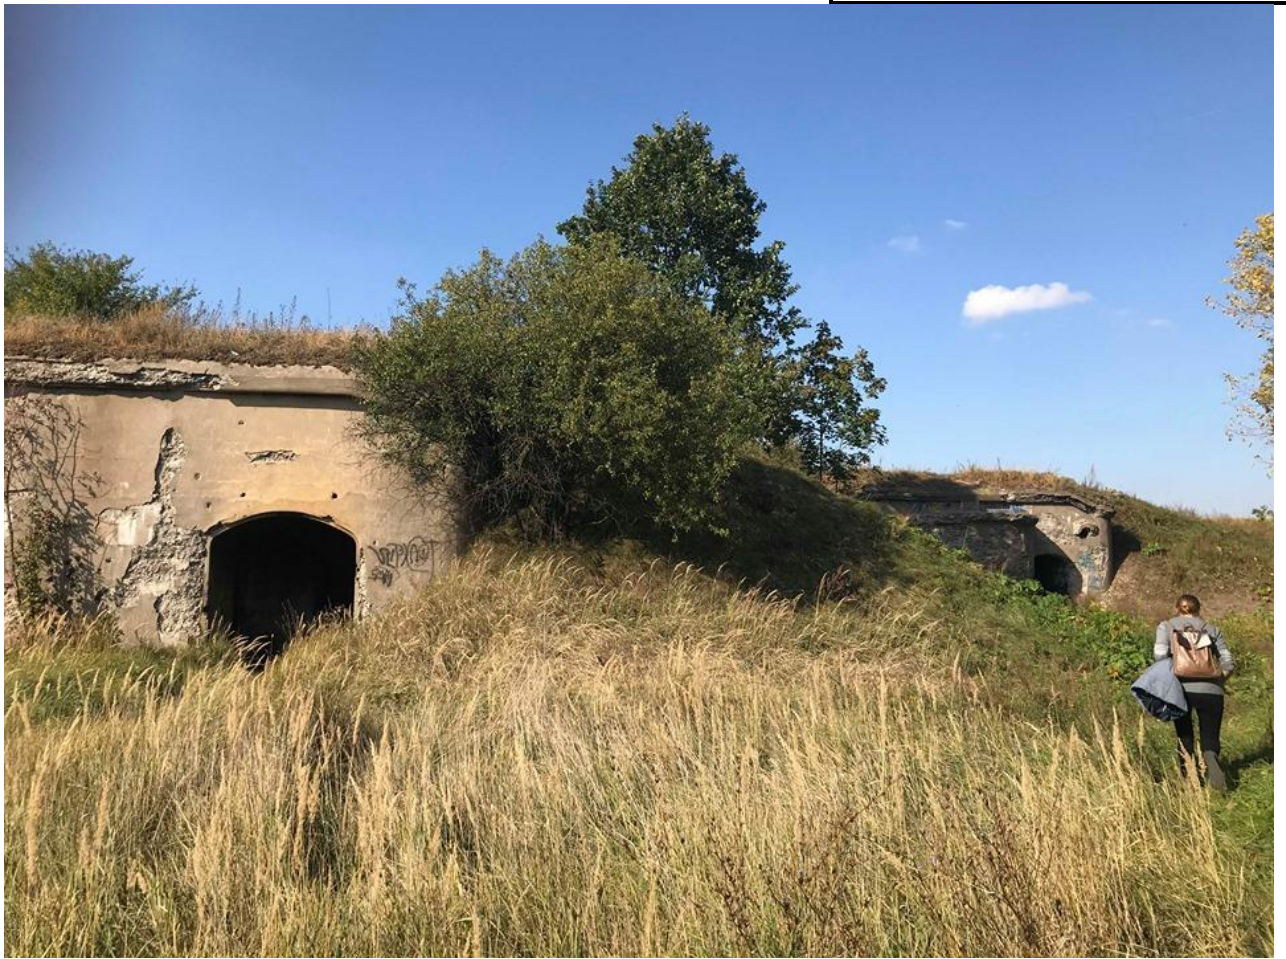
Nr. 4 Pavadinimas

12. Išvados apie kultūros paveldo objekto aplinkos būklės pokytį: Pirmo Reduto antro sandėlio aplinka nesutvarkyta, aplink gausu menkaverčių želdinių, nepjaunama žolė.

Fotografavo Dovilē Miliukštē Pirmo reduto neprižiūrēta aplinka, antras ir trečias sandēļiai Data 2019-09-27
