KULTŪROS PAVELDO OBJEKTO BŪKLĖS PATIKRINIMO AKTAS

2019 09 27 Nr. 55-16-49

1. Pavadinimas: Kauno tvirtovės Linkuvos įtvirtinimo statinių komplekso antro reduto sandėlis.
2. Unikalus kodas Kultūros vertybių registre: 26576.
3. Nekilnojamojo kultūros paveldo vertinimo tarybos akto patvirtinimo data ir numeris (jei aktas patvirtintas): -.
4. Adresas: Kauno miesto sav., Kauno m., Kėdainių g. 23.
5. Valdytojas: -
(vardas, pavardė, gyv. vieta, tel. numeris/juridinio asmens pavadinimas, teisinė forma, buveinė, kodas, tel. numeris)
6. Paskelbtas ar nepaskelbtas saugomu kultūros paveldo objektu: Valstybės saugomas.
7. Ankstesnio būklės patikrinimo akto data ir numeris:-.

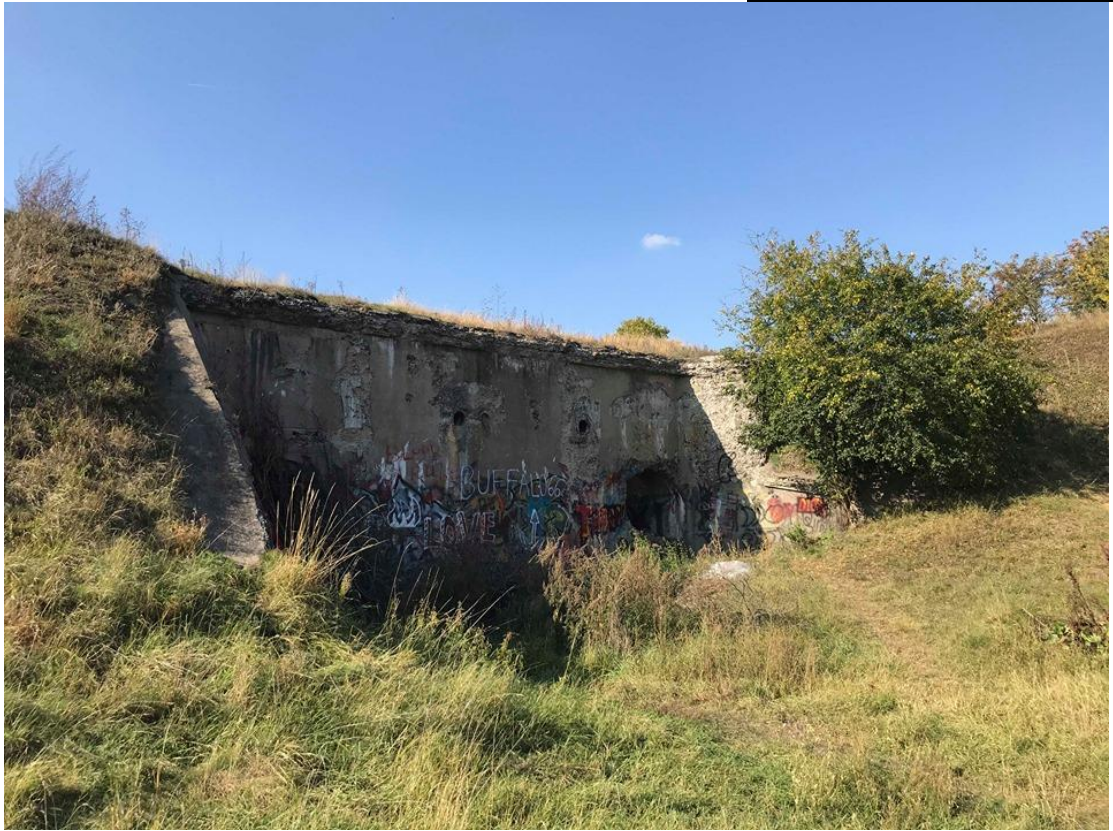
Nr. 1 Pavadinimas

Fotografavo Dovilė Miliukštė Antro reduto antras sandėlis

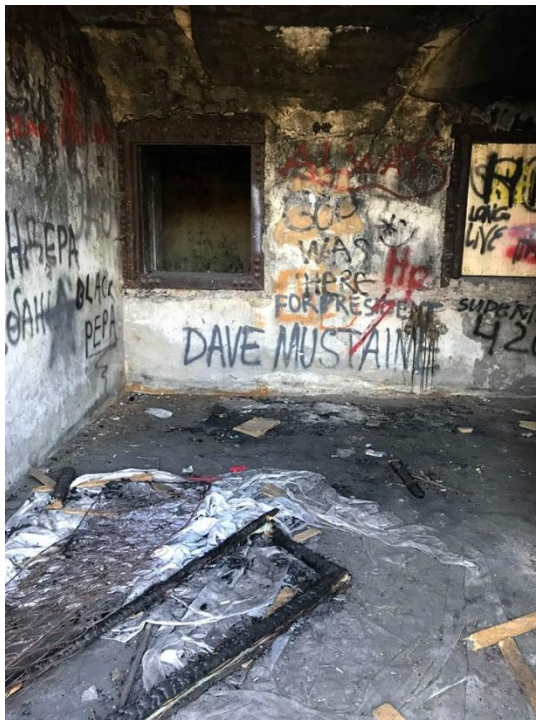
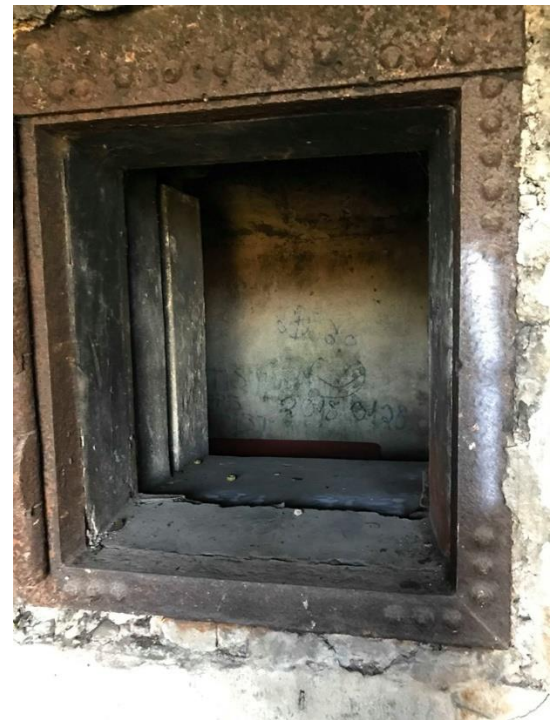
Nr. 2 Pavadinimas

Fotografavo Dovilė Miliukštė Antro reduto antras sandėlis

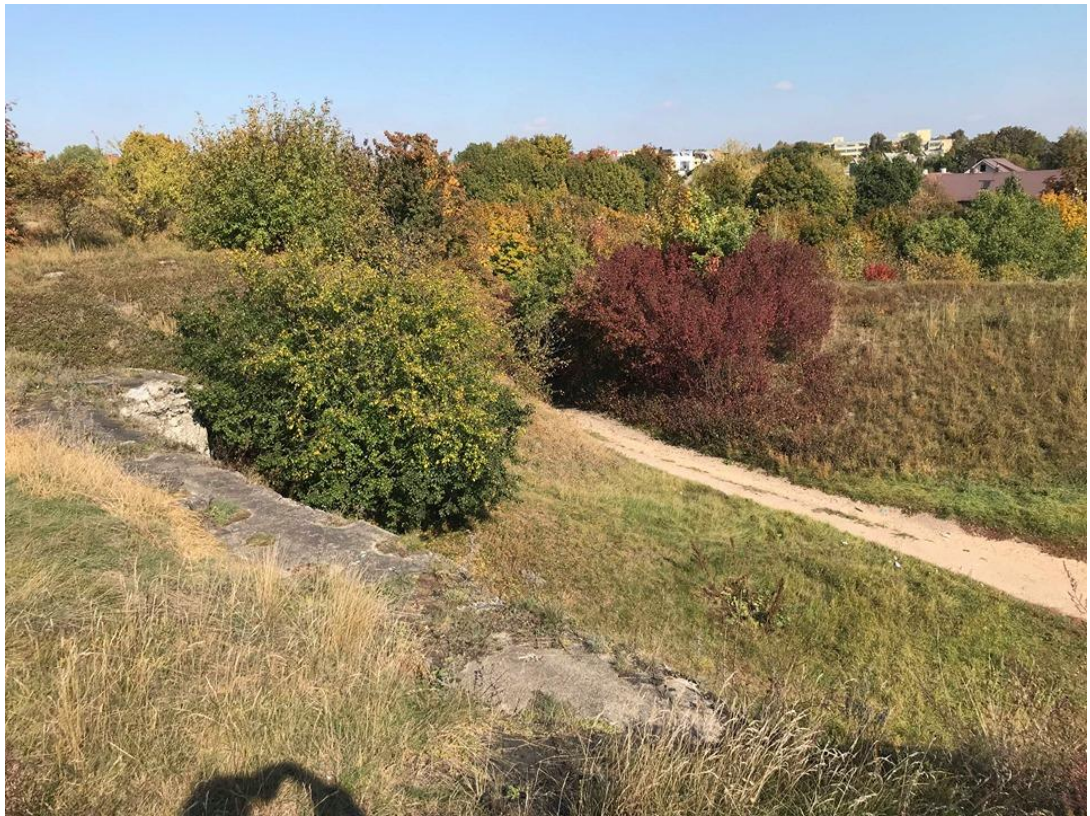
Nr. 3 Pavadinimas

Fotografavo Dovilė Miliukštė Antro reduto viršus su sandėlio stogu

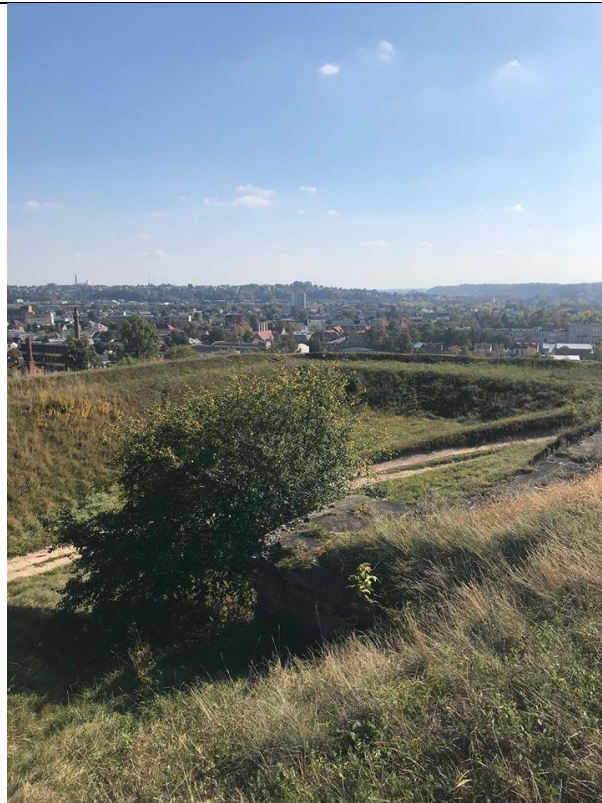
Nr. 4 Pavadinimas

Fotografavo Dovilė Miliukštė Antras redutas

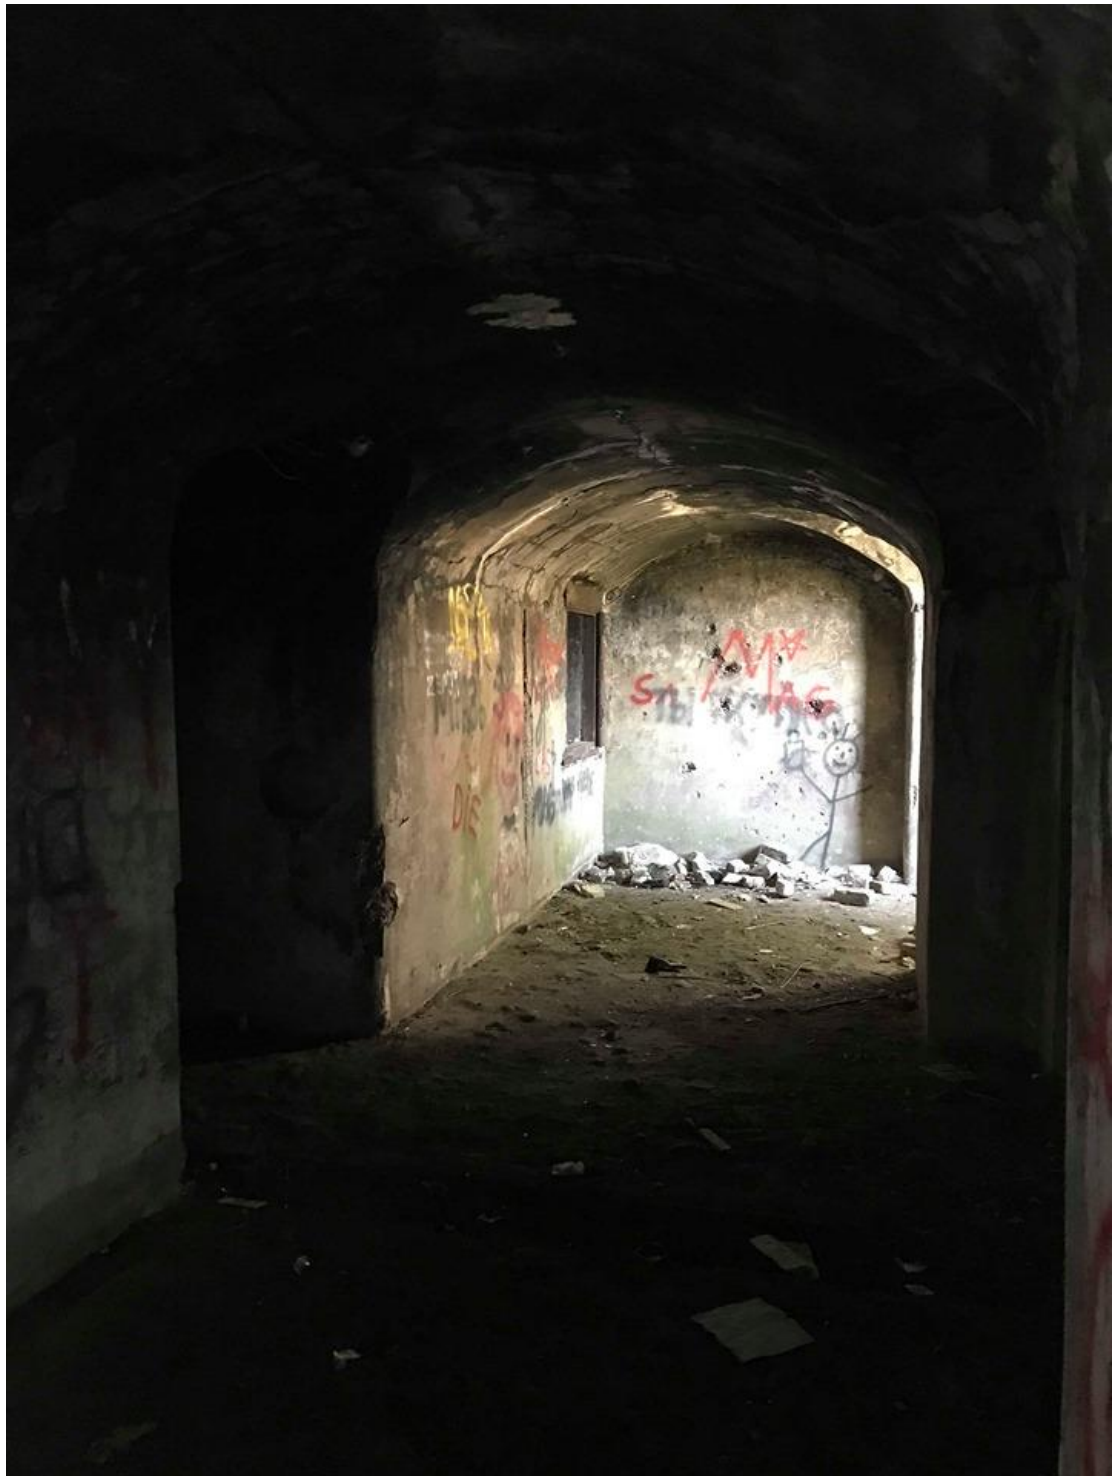
Nr. 5 Pavadinimas

Fotografavo Dovilė Miliukštė Antro reduto sandėlio vidaus fragmentas
