**KULTŪROS PAVELDO OBJEKTO BŪKLĖS PATIKRINIMO AKTAS**

2020-12-15 Nr. 55-16-85

1. Pavadinimas: Kauno istorinės prezidentūros statinių komplekso tvora su vartais.
2. Unikalus kodas Kultūros vertybių registre: 25779.
3. Nekilnojamojo kultūros paveldo vertinimo tarybos akto patvirtinimo data ir numeris (jei aktas patvirtintas): 2014-09-09; Nr: KPD-RM-2166.
4. Adresas: Kauno miesto sav., Kauno m., Vilniaus g. 33.
5. Valdytojas: -  
(vardas, pavardė, gyv. vieta, tel. numeris/juridinio asmens pavadinimas, teisinė forma, buveinė, kodas, tel. numeris)
6. Paskelbtas ar nepaskelbtas saugomu kultūros paveldo objektu: Paminklas.
7. Ankstesnio būklės patikrinimo akto data ir numeris: 2015-05-05 Nr. 55-16-20.

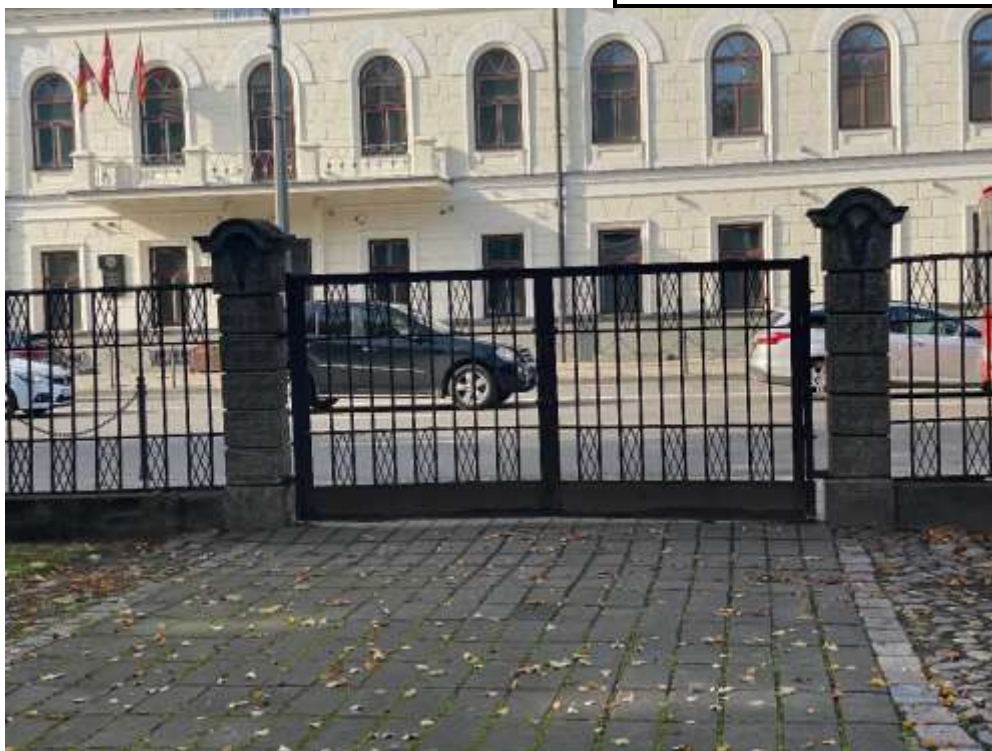
Nr. 3  
Fotografavo

V vartai

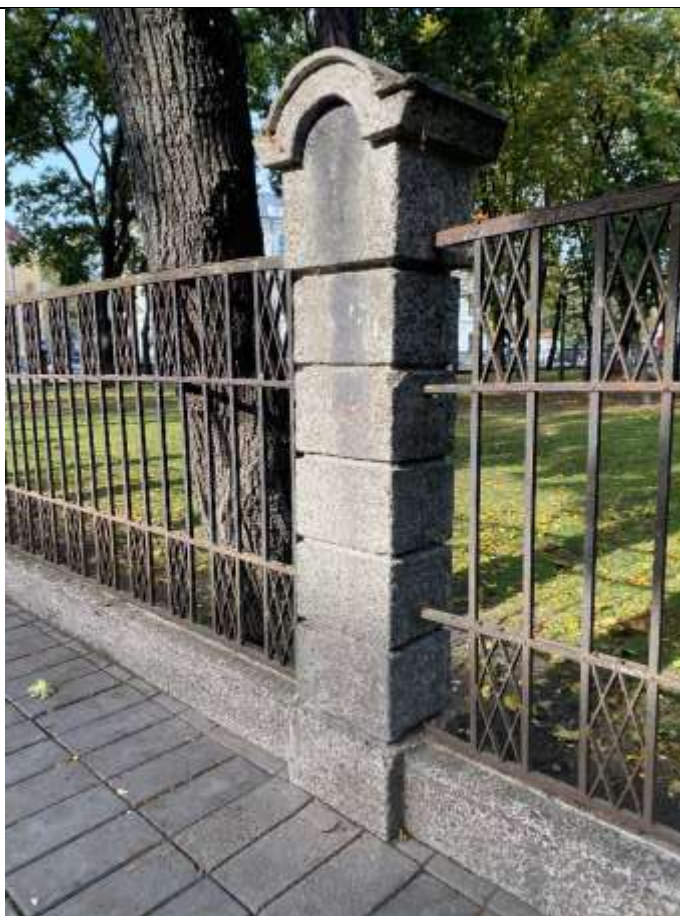
Nr. 4  
Fotografavo

Stulpo fragmentas
