**KAUNO MIESTO SAVIVALDYBĖS ADMINISTRACIJOS  
KULTŪROS PAVELDO SKYRIUS**

**KULTŪROS PAVELDO OBJEKTO BŪKLĖS PATIKRINIMO AKTAS**

**2017-07-10 Nr. 55-16-40**

1. Pavadinimas **Benediktinių vienuolyno kompleksas.**
2. Unikalus kodas Kultūros vertybių registre **823.**
3. Nekilnojamojo kultūros paveldo vertinimo tarybos akto patvirtinimo data ir numeris (jei aktas patvirtintas) -.
4. Adresas **Kauno miesto sav., Kauno m., Benediktinių g. 6, 8, 10.**
5. Valdytojas \_\_\_\_\_  
(vardas, pavardė, gyv. vieta, tel. numeris/juridinio asmens pavadinimas, teisinė forma, buveinė, kodas, tel. numeris)
6. Paskelbtas ar nepaskelbtas saugomu kultūros paveldo objektu **Valstybės saugomas.**
7. Ankstesnio būklės patikrinimo akto data ir numeris -

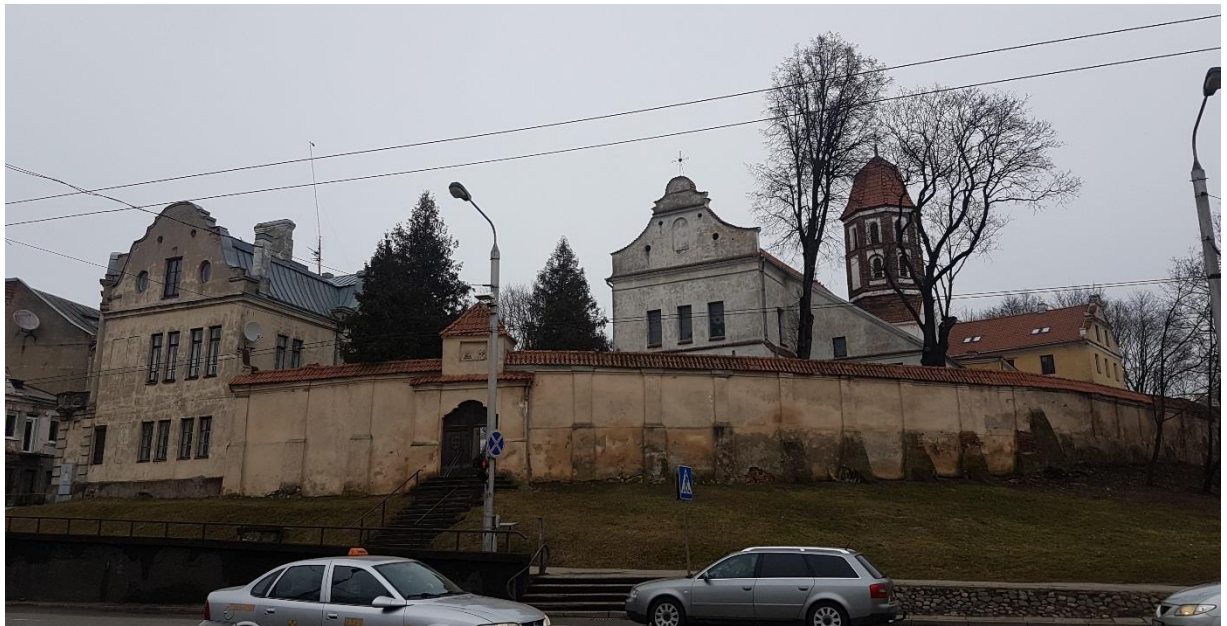
**F-1**

Pavadinimas: Vaizdas iš V pusės  
Fotografavo: Skaistė Paulavičiūtė

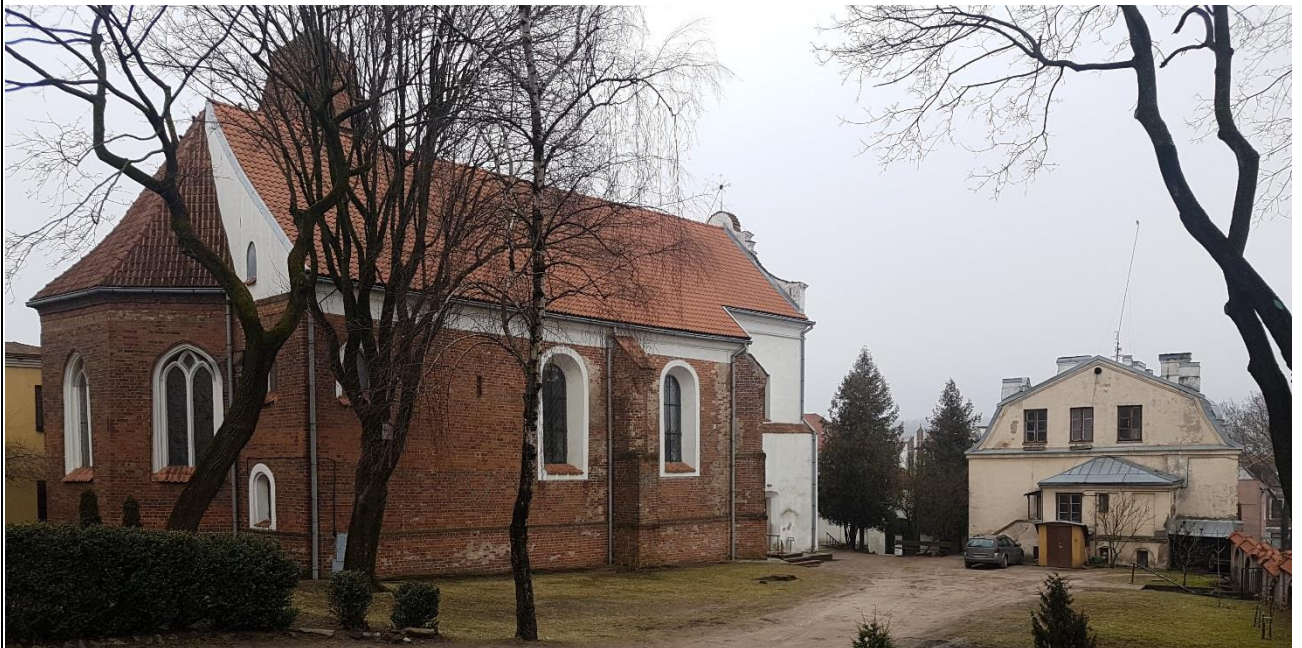
**F-2**

Pavadinimas: Šv. Mikalojaus bažnyčia ir klebonija  
Fotografavo: Skaistė Paulavičiūtė

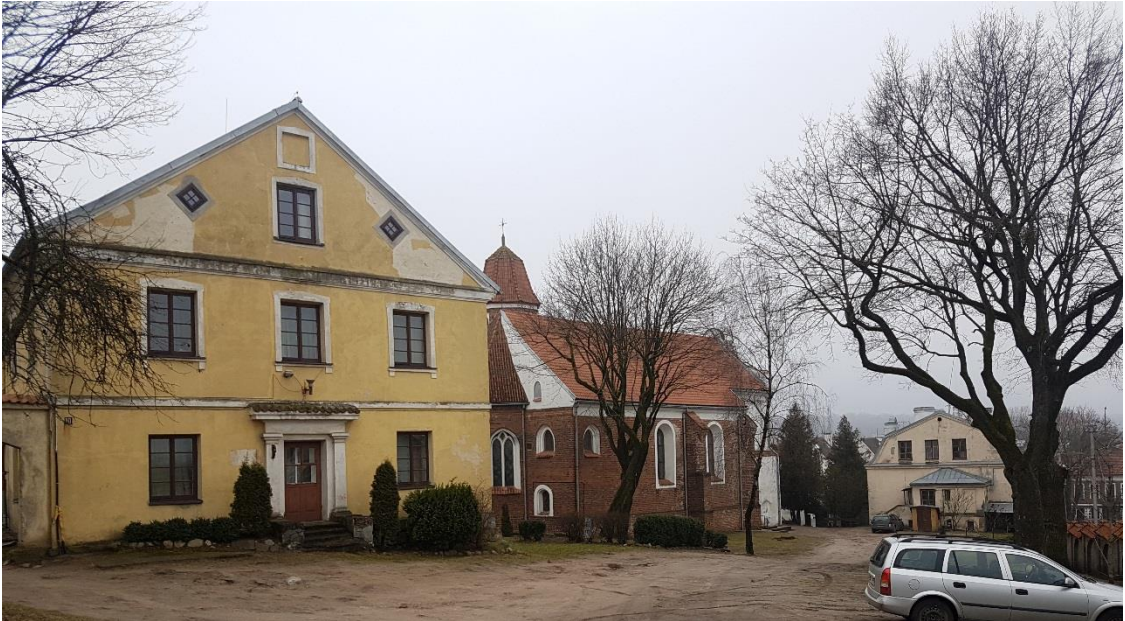
**F-3** Pavadinimas: Vaizdas iš ŠR pusės  
Fotografavo: Skaistė Paulavičiūtė

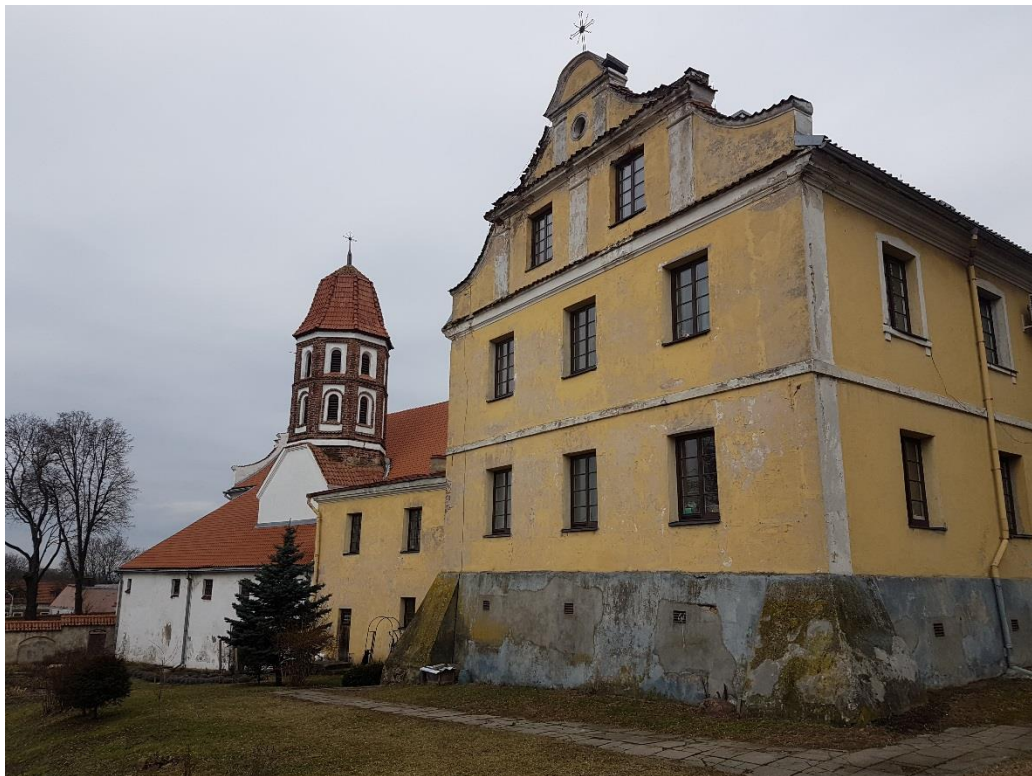
**F-4** Pavadinimas: Vienuolyno namas ir Šv. Mikalojaus bažnyčia  
Fotografavo: Skaistė Paulavičiūtė
