KULTŪROS PAVELDO OBJEKTO BŪKLĖS PATIKRINIMO AKTAS

2017-07-10 Nr. 55-16-42

1. Pavadinimas **Benediktinių vienuolyno komplekso vienuolyno namas.**
2. Unikalus kodas Kultūros vertybių registre **22362.**
3. Nekilnojamojo kultūros paveldo vertinimo tarybos akto patvirtinimo data ir numeris (jei aktas patvirtintas) -.
4. Adresas **Kauno miesto sav., Kauno m., Benediktinių g. 10.**
5. Valdytojas \_\_\_\_\_

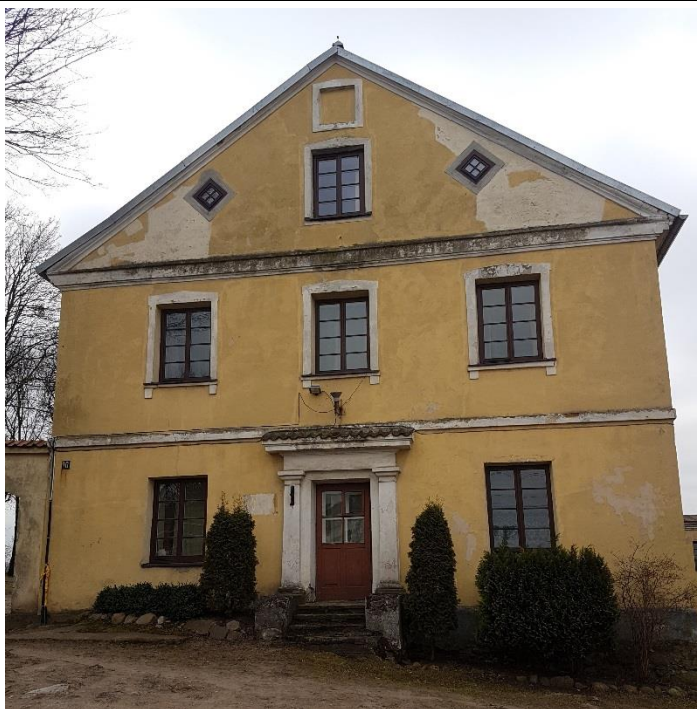
**F-1**

Pavadinimas: ŠR fasadas  
Fotografavo: Skaistė Paulavičiūtė

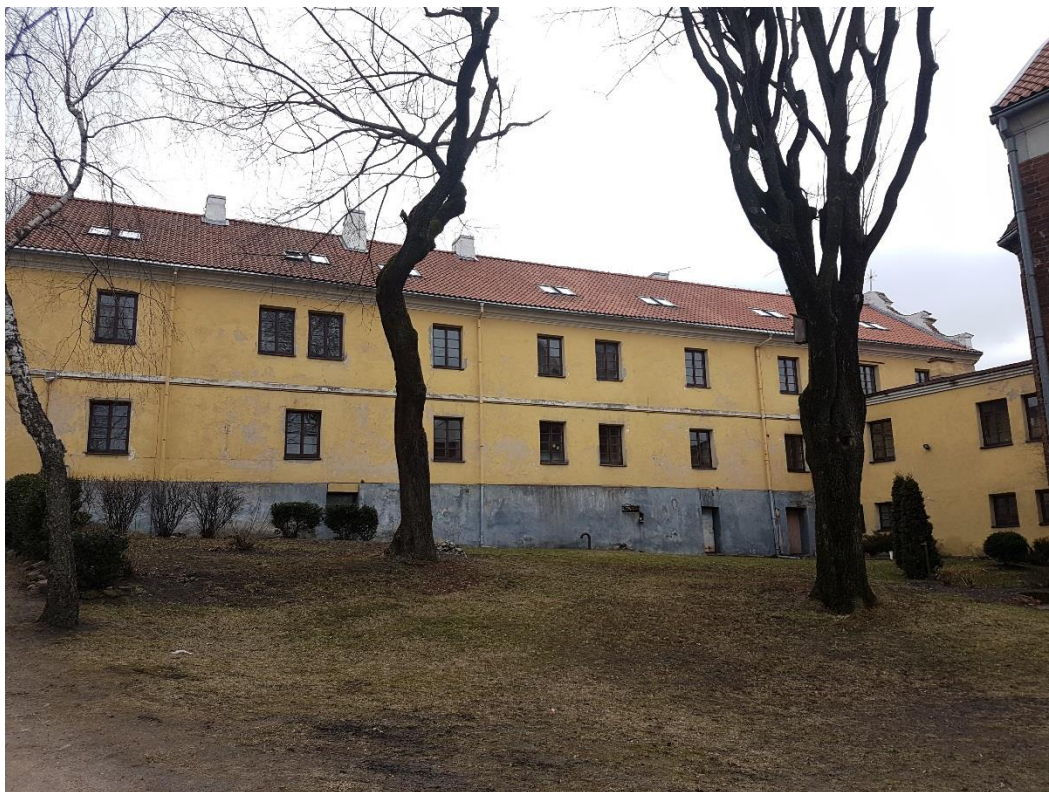
**F-2**

Pavadinimas: ŠV fasadas  
Fotografavo: Skaistė Paulavičiūtė

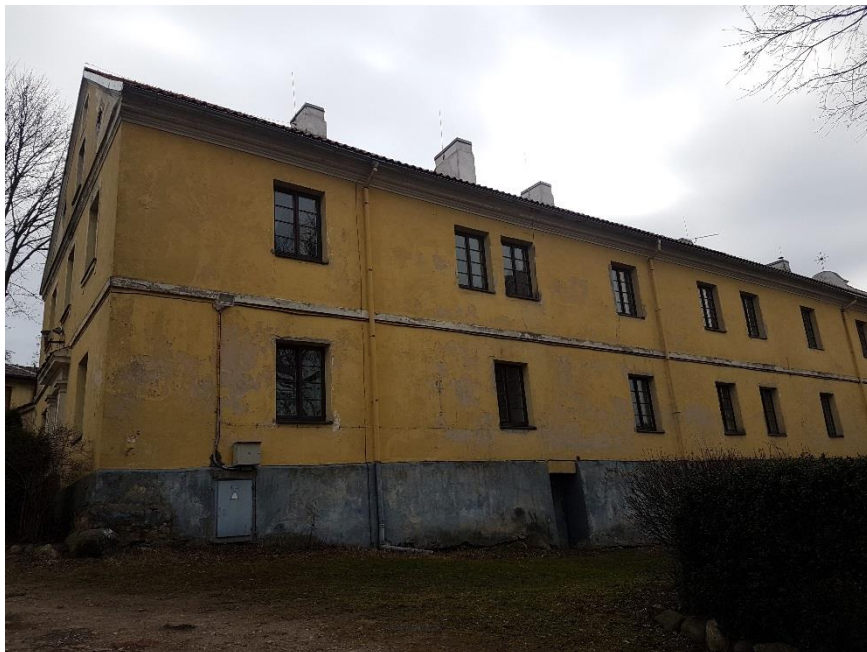
**F-3**

Pavadinimas: ŠR ir ŠV fasadai  
Fotografavo: Skaistė Paulavičiūtė

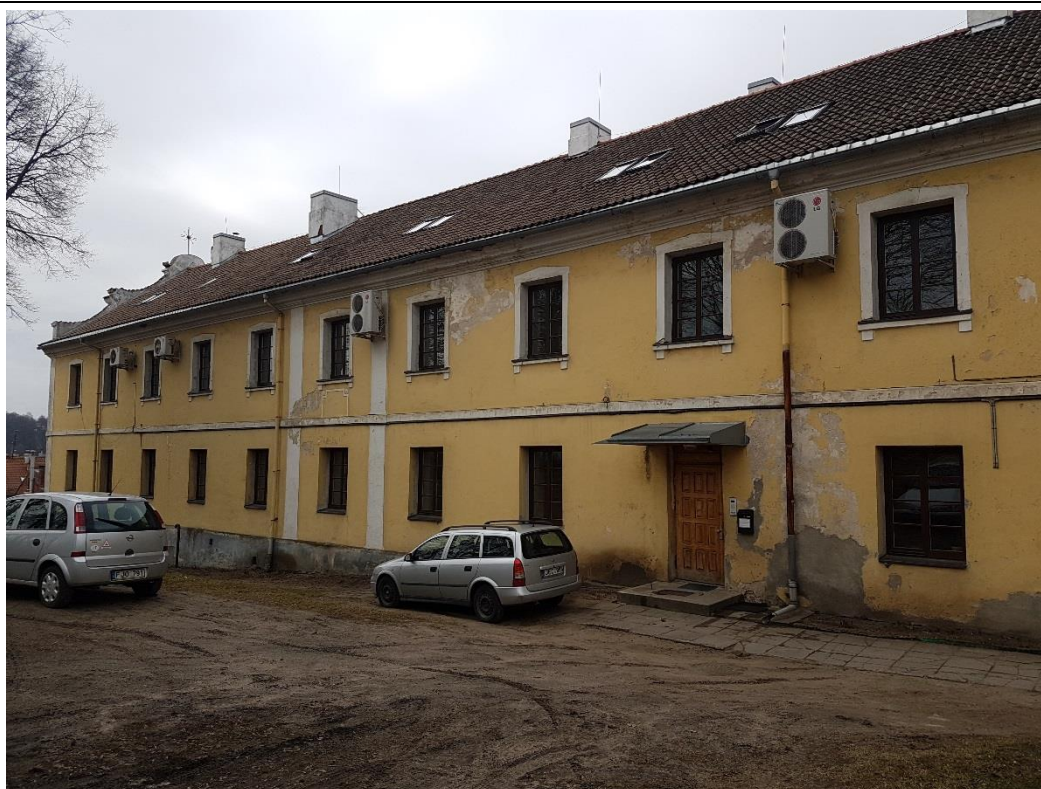
**F-4**

Pavadinimas: PR fasadas  
Fotografavo: Skaistė Paulavičiūtė

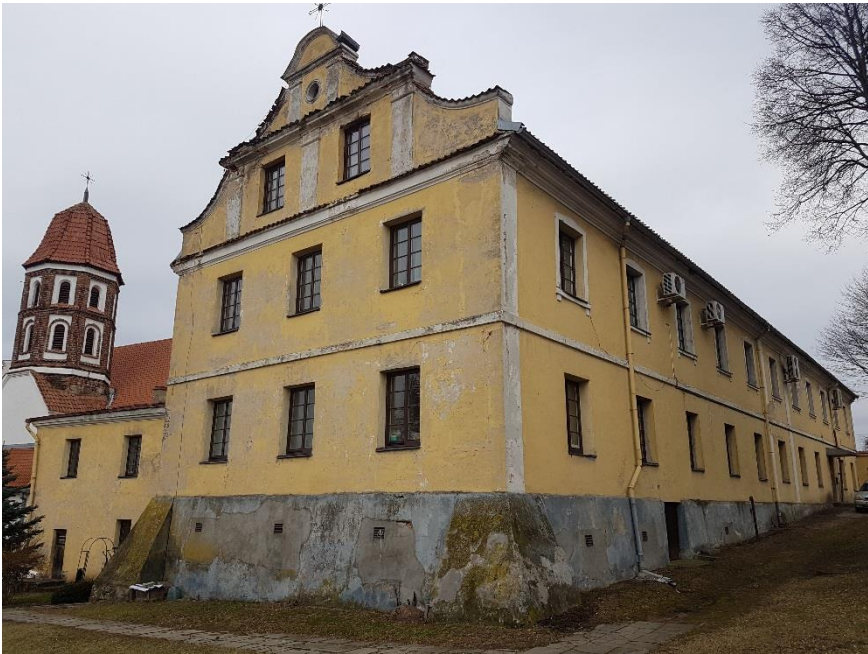
| <p><b>F-5</b> Pavadinimas: PR ir PV fasadai<br/>Fotografavo: Skaistė Paulavičiūtė</p> | <p>Data: 2017 03 09</p> |

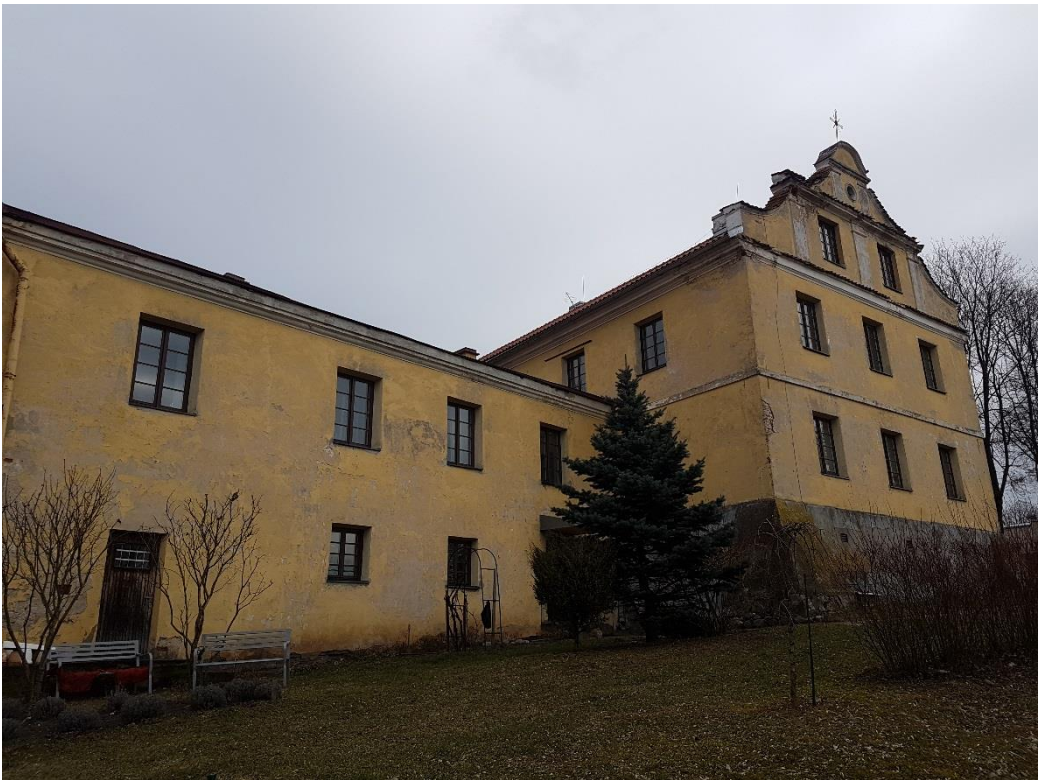
| <p><b>F-6</b> Pavadinimas: PV fasadas<br/>Fotografavo: Skaistė Paulavičiūtė</p> | <p>Data: 2017 03 09</p> |
