KULTŪROS PAVELDO OBJEKTO BŪKLĖS PATIKRINIMO AKTAS

2017-07-10 Nr.55-16-43

1. Pavadinimas **Benediktinių vienuolyno komplekso klebonija**
2. Unikalus kodas Kultūros vertybių registre **22363**
3. Nekilnojamojo kultūros paveldo vertinimo tarybos akto patvirtinimo data ir numeris (jei aktas patvirtintas) -.
4. Adresas **Kauno miesto sav., Kauno m., Benediktinių g. 6**
5. Valdytojas \_\_\_\_\_

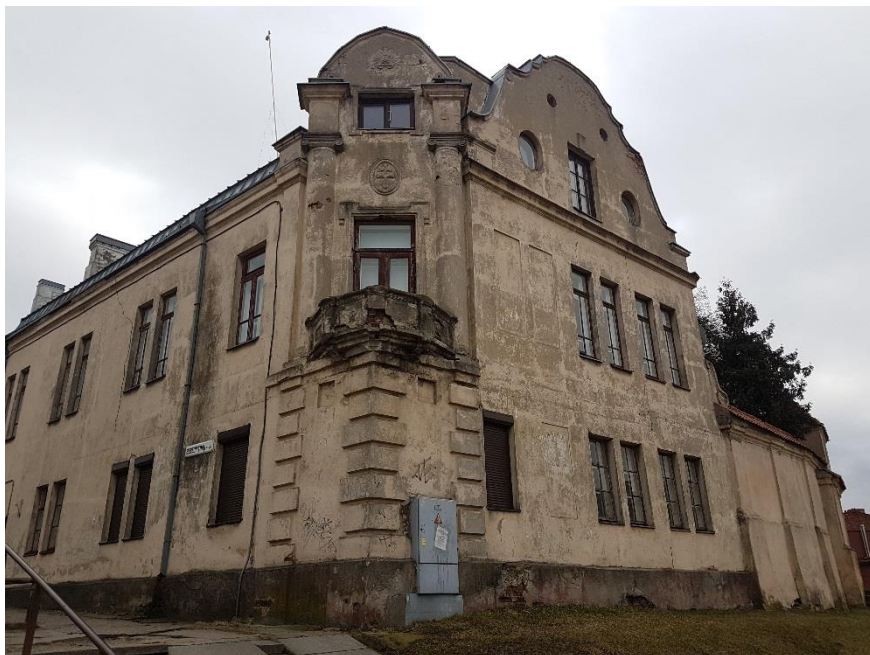
**F-1**

Pavadinimas: ŠV ir PV fasada  
Fotografavo: Skaistė Paulavičiūtė

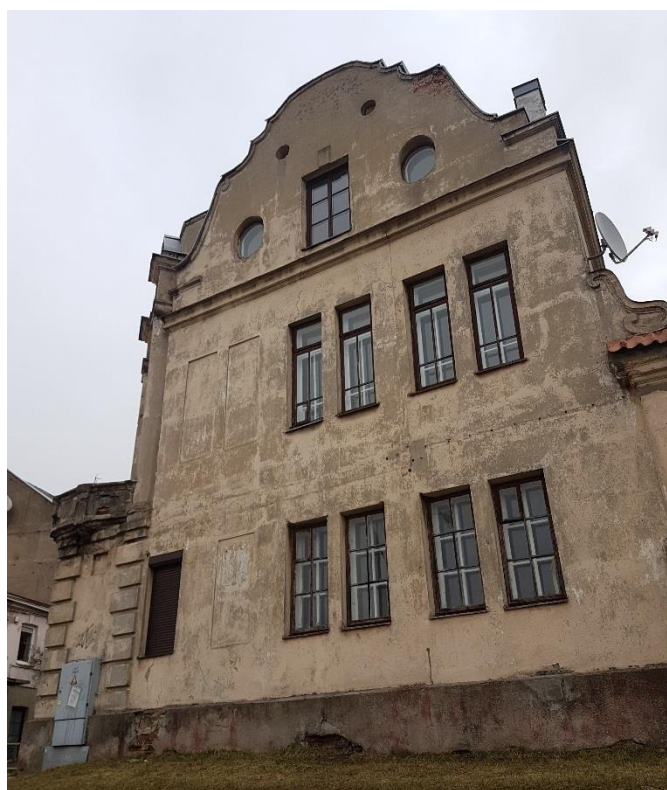
**F-2**

Pavadinimas: PV fasadas  
Fotografavo: Skaistė Paulavičiūtė

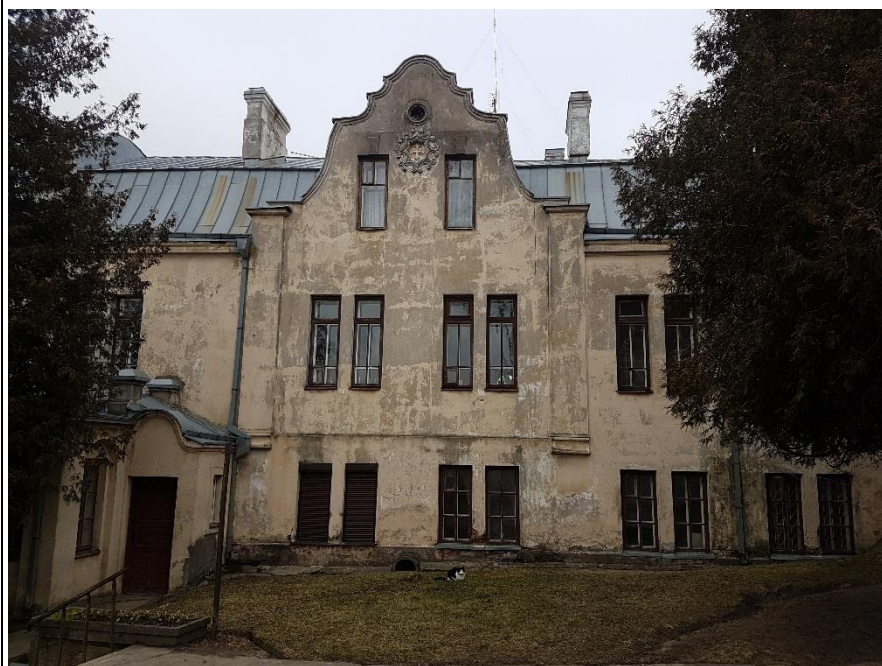
**F-3**

Pavadinimas: PR fasado fragmentas  
Fotografavo: Skaistė Paulavičiūtė

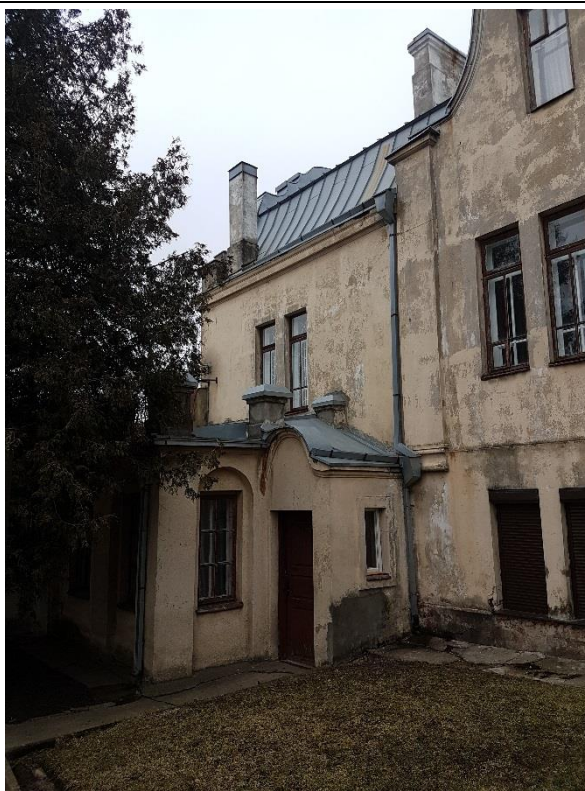
**F-4**

Pavadinimas: PR fasado fragmentas  
Fotografavo: Skaistė Paulavičiūtė

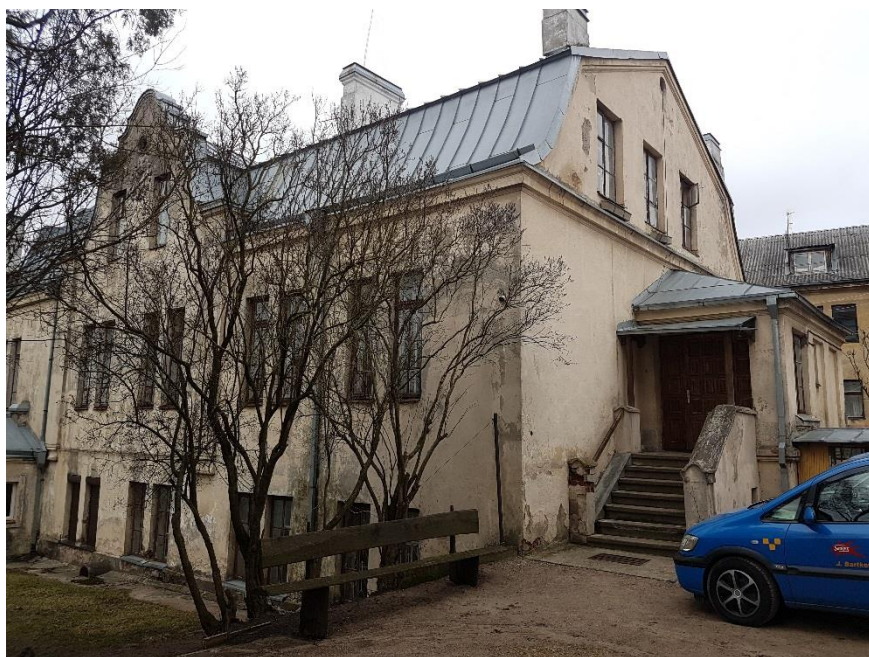
**F-5**

Pavadinimas: PR ir ŠR fasadai  
Fotografavo: Skaistė Paulavičiūtė

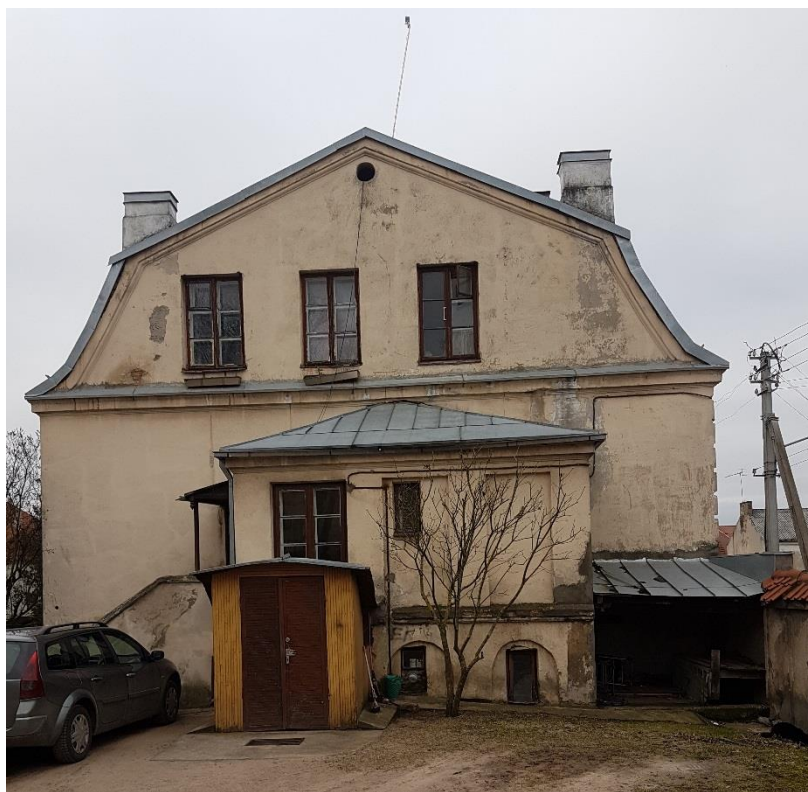
**F-6**

Pavadinimas: ŠR fasadas  
Fotografavo: Skaistė Paulavičiūtė

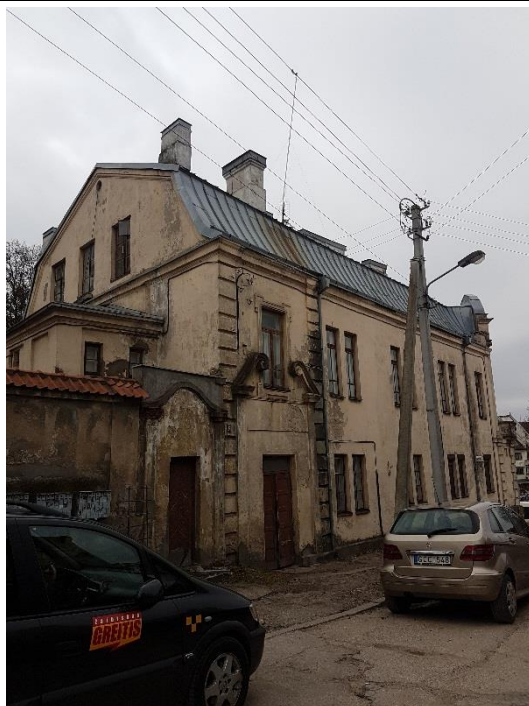
**F-7**

Pavadinimas: ŠR ir ŠV fasadai  
Fotografavo: Skaistė Paulavičiūtė

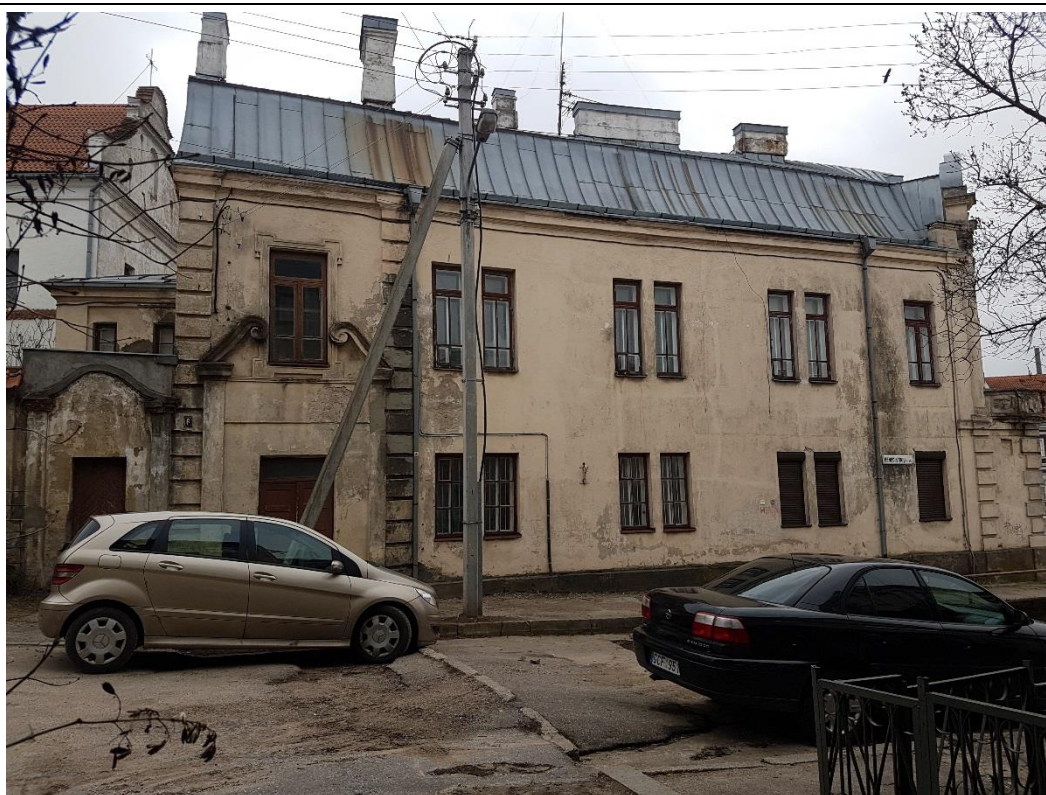
**F-8**

Pavadinimas: ŠV fasadas  
Fotografavo: Skaistė Paulavičiūtė
