**KULTŪROS PAVELDO OBJEKTO BŪKLĖS PATIKRINIMO AKTAS**

**2017-07-20 Nr. 55-16-50**

1. Pavadinimas **Alaus daryklos statinių komplekso artezinis šulinys**
2. Unikalus kodas Kultūros vertybių registre **22712**
3. Nekilnojamojo kultūros paveldo vertinimo tarybos akto patvirtinimo data ir numeris (jei aktas patvirtintas) -
4. Adresas **Kauno miesto sav., Kauno m., Radvilų Dvaro g. 2**
5. Valdytojas \_\_\_\_\_

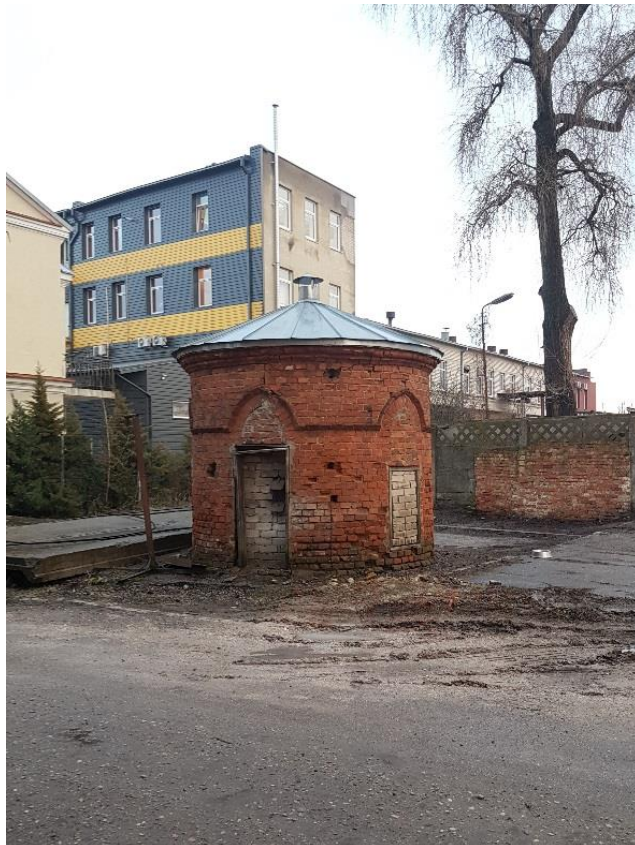
**F-1** Pavadinimas: Artezinio šulinio fragmentas Fotografavo: Skaistė Paulavičiūtė Data: 2017 03 03

10. Išvados apie kultūros paveldo objekto fizinės būklės pokytį: Vertingosios savybės registre nenustatytos. Pamatai, nuogrindos ir sienos yra neigiamai veikiami aplinkos veiksnių (temperatūrų kaitos, drėgmės). Sienų konstrukcijos nepakitusios, vietomis nubyrėjusios plytos. Stogo danga skardinė, geros būklės, nepakitusi. Langai ir durys užmūryti.
