KULTŪROS PAVELDO OBJEKTO BŪKLĖS PATIKRINIMO AKTAS

2017-11-27 Nr. 55-7-63

1. Pavadinimas: Kauno Vytauto Didžiojo muziejaus statinių komplekso kariliono ir laikrodžio bokštas.
2. Unikalus kodas Kultūros vertybių registre: 25903.
3. Nekilnojamojo kultūros paveldo vertinimo tarybos akto patvirtinimo data ir numeris (jei aktas patvirtintas): 2008-11-12; Nr: KPD-RM-892.
4. Adresas: Kauno miesto sav., Kauno m., K. Donelaičio g. 64.
5. Valdytojas: -
(vardas, pavardė, gyv. vieta, tel. numeris/juridinio asmens pavadinimas, teisinė forma, buveinė, kodas, tel. numeris)
6. Paskelbtas ar nepaskelbtas saugomu kultūros paveldo objektu: Valstybės saugomas.
7. Ankstesnio būklės patikrinimo akto data ir numeris: -.

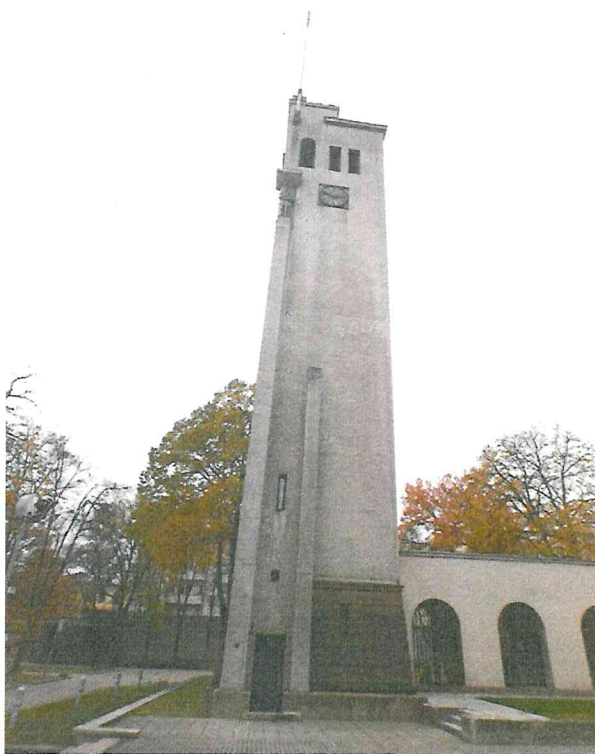
Nr. 1 Pavadinimas Kariliono bokšto R fasadas
Fotografavo Asta Raškevičiūtė

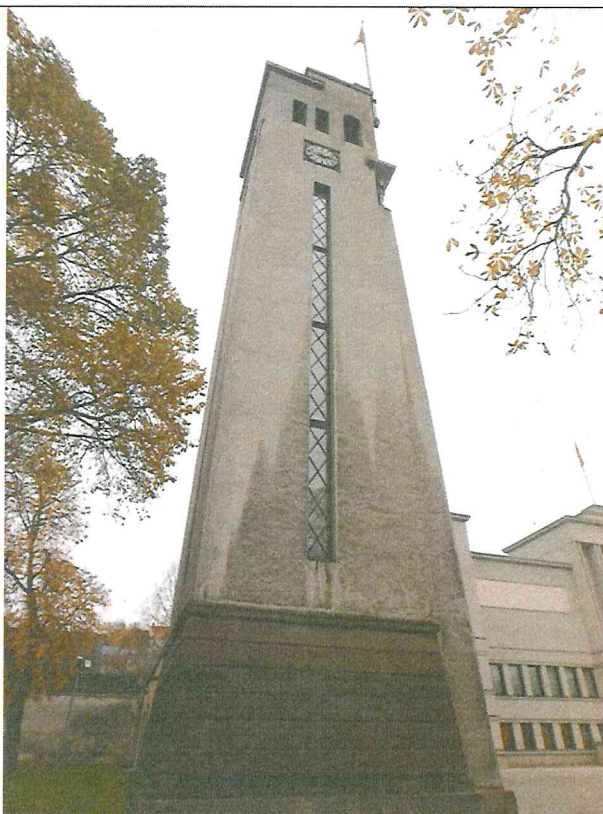
Nr. 2 Pavadinimas Kariliono bokšto P fasadas
Fotografavo

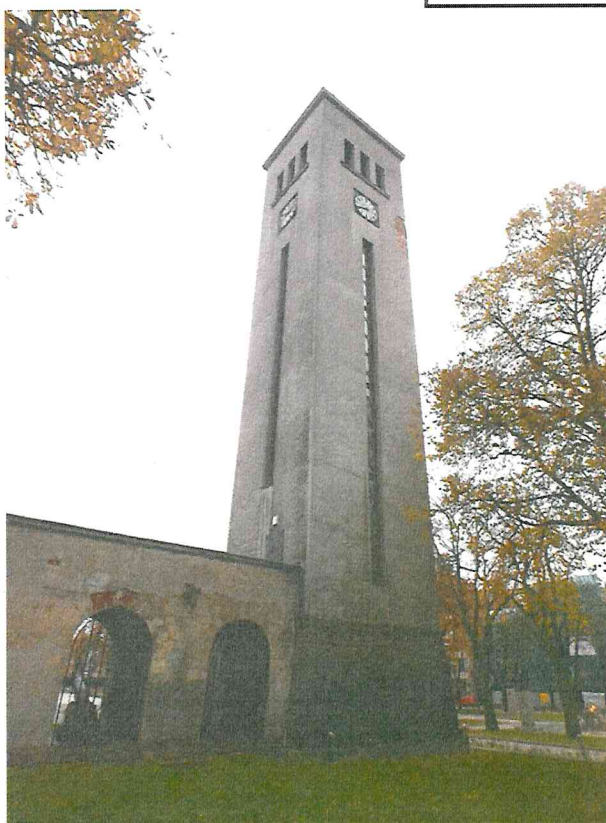
Nr. 3 Pavadinimas Kariliono bokšto Š ir V fasadai

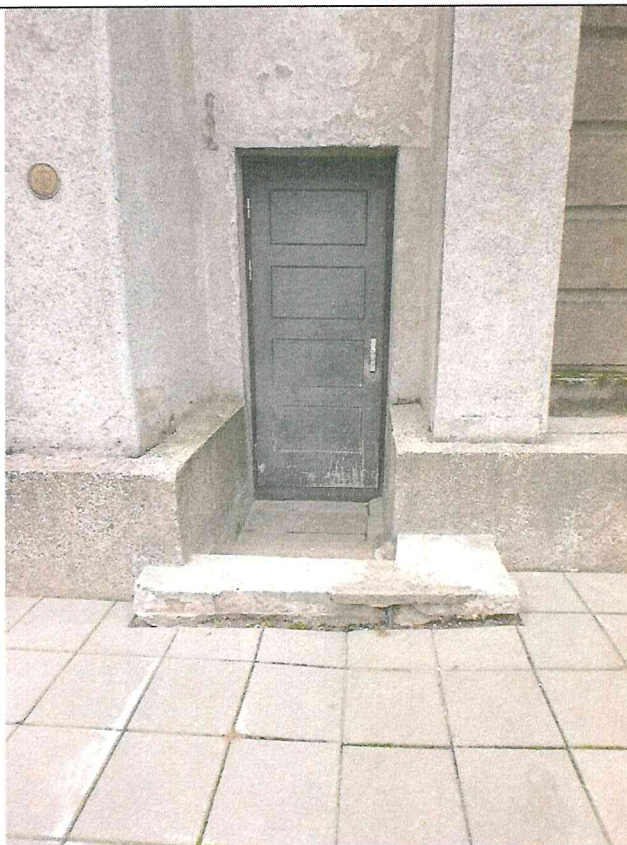
Nr. 4 Pavadinimas Įėjimas į kariliono bokštą R fasade

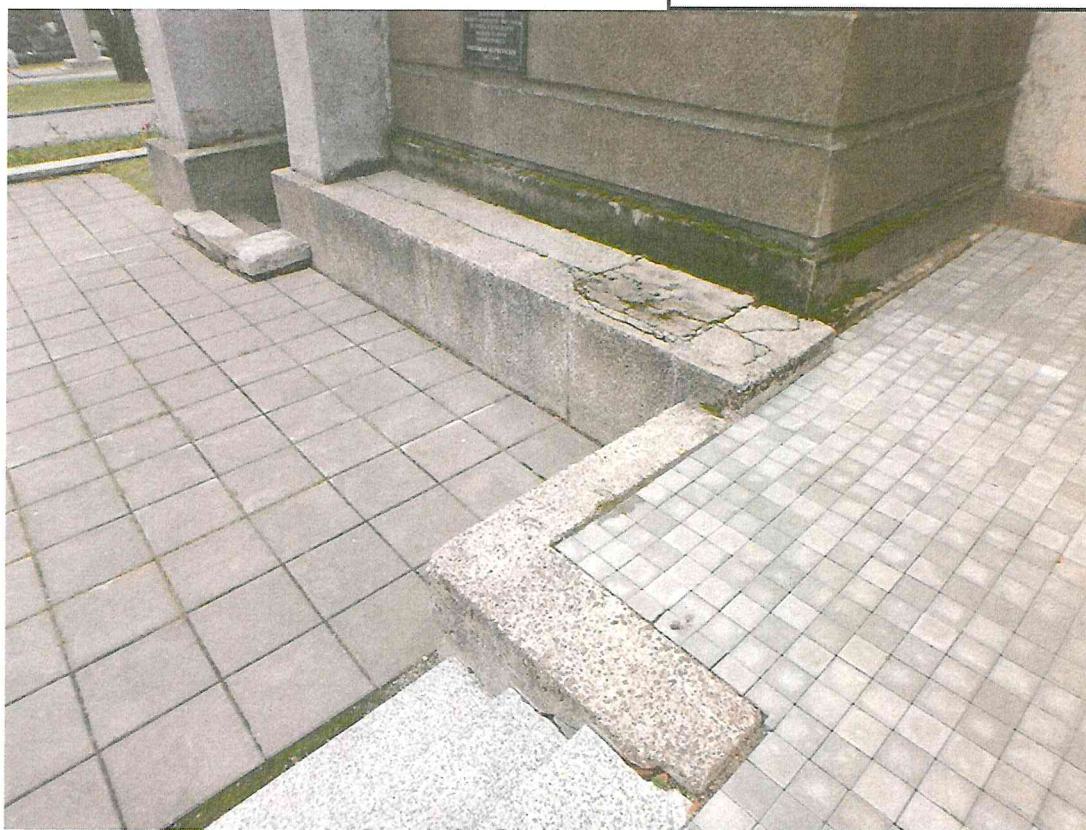
10. Išvados apie kultūros paveldo objekto fizinės būklės pokytį: Objekto tūris - kompaktinis, kvadrato formos plano, dviejų tarpsnių – geros būklės. Stogo forma – plokščia, ant jo -apžvalgos aikštelė su metalo tvorele – geros būklės. Stačiakampės langų ir durų angos; antro tarpsnio pusapskritės formos langų angos P ir R fasaduose; antro tarpsnio apskritimo formos angos laikrodžiui – geros būklės. Tinkuoto plytų mūro dekoratyvūs kontraforsai R fasade – geros būklės. Fasadų apdaila ir puošyba - antro tarpsnio tinkuoto plytų mūro karnizas; tinkuoto plytų mūro polangių traukos Š ir V fasaduose; sienų apatinio tarpsnio horizontalios granitinio tinko braukos; antro tarpsnio įgilintos sienų plokštumos, skirtos laikrodžio ciferblatui – patenkinamos būklės. Vietomis nuo fasadų nubyrėjęs tinkas, matosi plytų mūras (V fasade). Tinko būklė blogėja. Blogėja pamato bei prie R fasado esančio laiptelio ir atraminės sienutės būklė.

Nr. 5 Pavadinimas Pamato su cokoliu fragmentas
Fotografavo Asta Raškevičiūtė

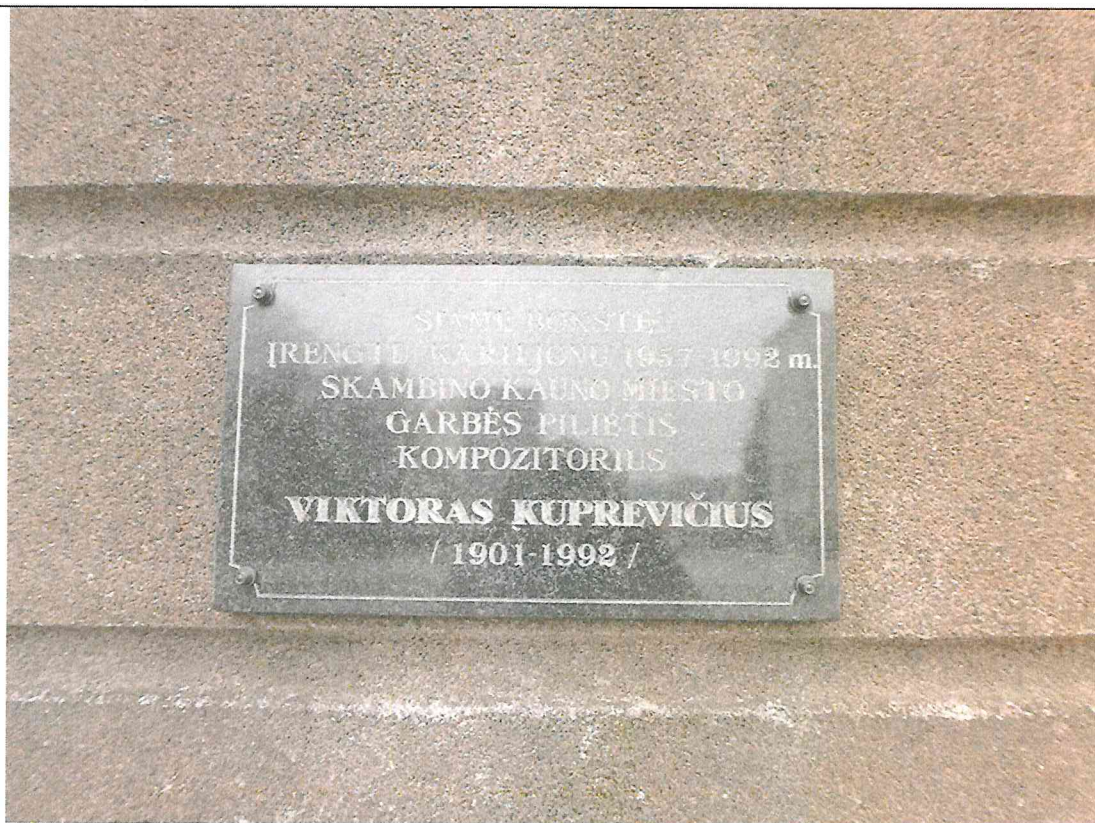
Nr. 6 Pavadinimas V. Kuprevičiaus atminimo lenta
Fotografavo Asta Raškevičiūtė
