**KULTŪROS PAVELDO OBJEKTO BŪKLĖS PATIKRINIMO AKTAS**

2017-11-27 Nr. 55-7-64

1. Pavadinimas: Kauno Vytauto Didžiojo muziejaus statinių komplekso galerija.
2. Unikalus kodas Kultūros vertybių registre: 32476.
3. Nekilnojamojo kultūros paveldo vertinimo tarybos akto patvirtinimo data ir numeris (jei aktas patvirtintas): 2008-11-12 ; Nr: KPD-RM-892.
4. Adresas: Kauno miesto sav., Kauno m., K. Donelaičio g. 64.
5. Valdytojas: -  
(vardas, pavardė, gyv. vieta, tel. numeris/juridinio asmens pavadinimas, teisinė forma, buveinė, kodas, tel. numeris)
6. Paskelbtas ar nepaskelbtas saugomu kultūros paveldo objektu: Valstybės saugomas.
7. Ankstesnio būklės patikrinimo akto data ir numeris: -.

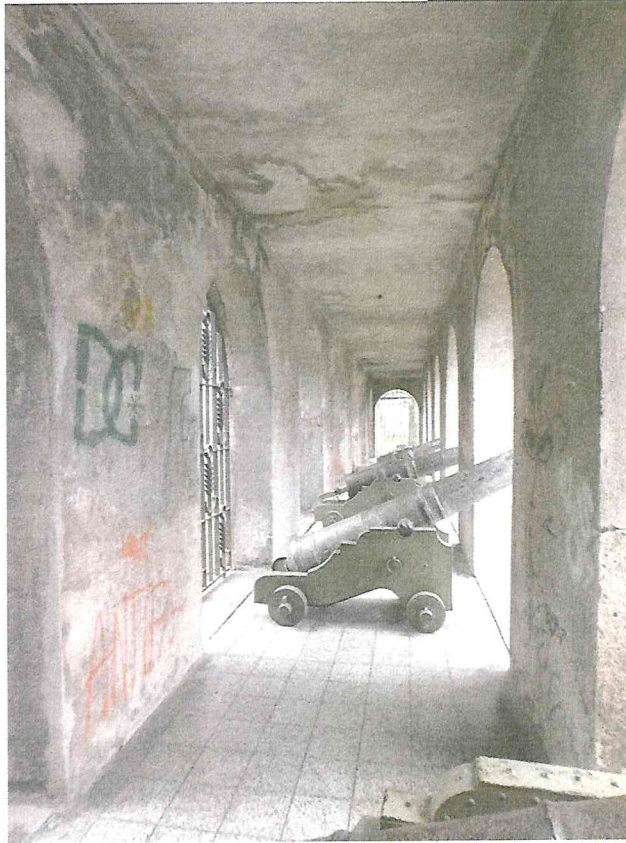
Nr. 5 Pavadinimas Galerijos vidaus fragmentas  
Fotografavo Asta Raškevičiūtė

10. Išvados apie kultūros paveldo objekto fizinės būklės pokytį: Apžiūrėtas objektas įrašytas į Kultūros vertybių registrą (unikalus kodas Kultūros vertybių registre - 32476 ), valstybės saugomas, turintis architektūrinį vertingųjų savybių pobūdį, įeinantis į Kauno Vytauto Didžiojo muziejaus statinių kompleksą (unikalus kodas Kultūros vertybių registre – 16946). Tūris - kompaktinis, „L“ raidės formos plano vieno aukšto – geros būklės. Stogo forma – plokščia, dangos medžiaga ar jos tipas - skardos lakštų tipas – patenkinamos būklės. Pusapskričių arkų angos – patenkinamos būklės. Tinkuoto plytų mūro parapetas, tinkuoto plytų mūro karnizas – patenkinamos būklės. Konstrukcijos - pamatas su cokoliu; plytų mūro sienos; gelžbetoninė perdanga – geros būklės. Stalių ir kiti gaminiai - dekoratyvios metalo grotos Š ir V dalyse – geros būklės. Pilko teraco plytelių grindys – patenkinamos būklės. Bučarduotų granito blokų slenksčiai – geros būklės. Sienų tinkas vietomis nubyrėjęs, suskilęs – būklė bloga. Galerijos viduje sienos išpaišytos aerozoliniais dažais.
