KULTŪROS PAVELDO OBJEKTO BŪKLĖS PATIKRINIMO AKTAS

2018-02-05 Nr. 55-16-1

1. Pavadinimas: **Šv. Kryžiaus bažnyčios ir karmelitų vienuolyno ansamblis**
2. Unikalus kodas Kultūros vertybių registre: **1128**
3. Nekilnojamojo kultūros paveldo vertinimo tarybos akto patvirtinimo data ir numeris (jei aktas patvirtintas): -.
4. Adresas: **Kauno miesto sav., Kauno m., Gedimino g. 1**
5. Valdytojas: -.
(vardas, pavardė, gyv. vieta, tel. numeris/juridinio asmens pavadinimas, teisinė forma, buveinė, kodas, tel. numeris)
6. Paskelbtas ar nepaskelbtas saugomu kultūros paveldo objektu: **Valstybės saugomas objektas**
7. Ankstesnio būklės patikrinimo akto data ir numeris: -.

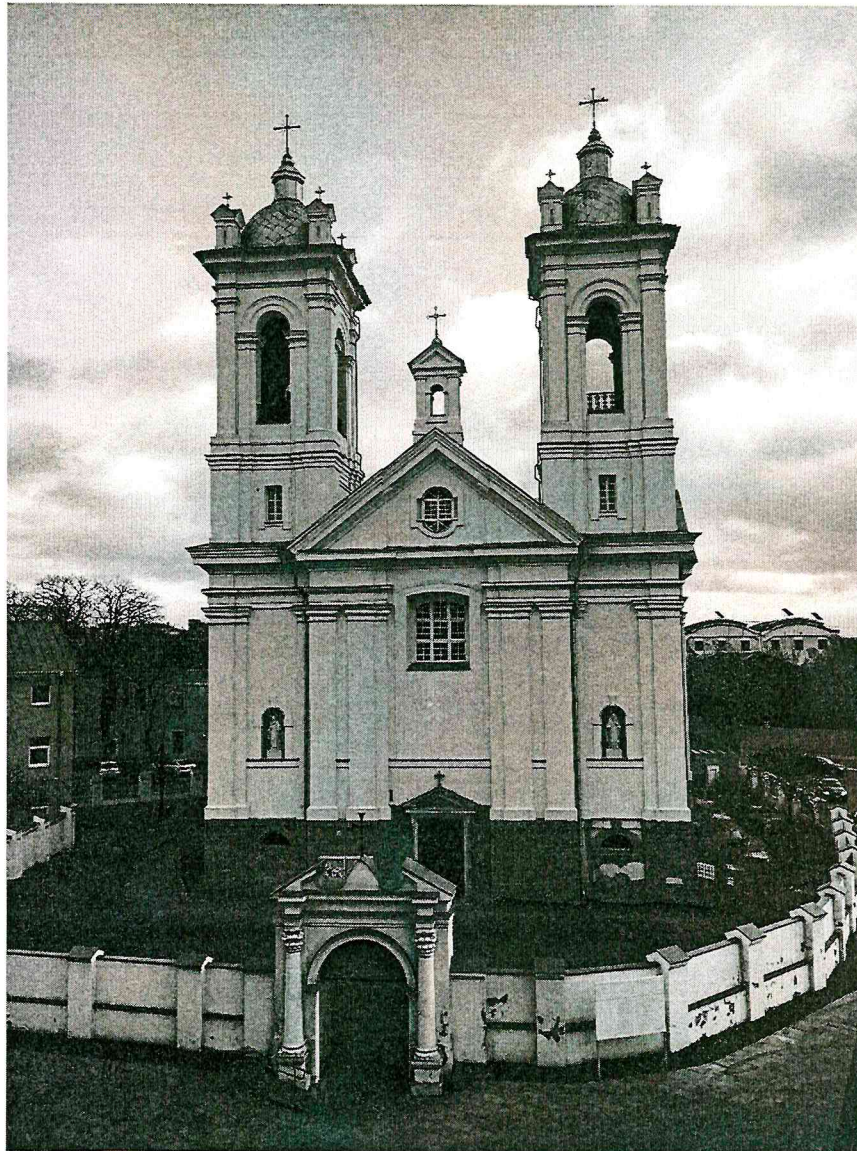
Šv. Kryžiaus bažnyčia ir šventoriaus vartai (F-1)

10. Išvados apie kultūros paveldo objekto fizinės būklės pokytį: Komplexas – sudėtingos plano konfigūracijos. Komplexui priklausantys karmelitų vienuolyno namas ir Šv. Kryžiaus bažnyčia vienas nuo kito atskirti gatve. Bendra Šv. Kryžiaus bažnyčios kaip ir šventoriaus vartų būklė yra ženkliai pagerėjusi – sutvarkyti fasadai, langai. Tačiau vienuolyno namas atrodo itin prastai. Išskirtinai prastos būklės – fasadai.

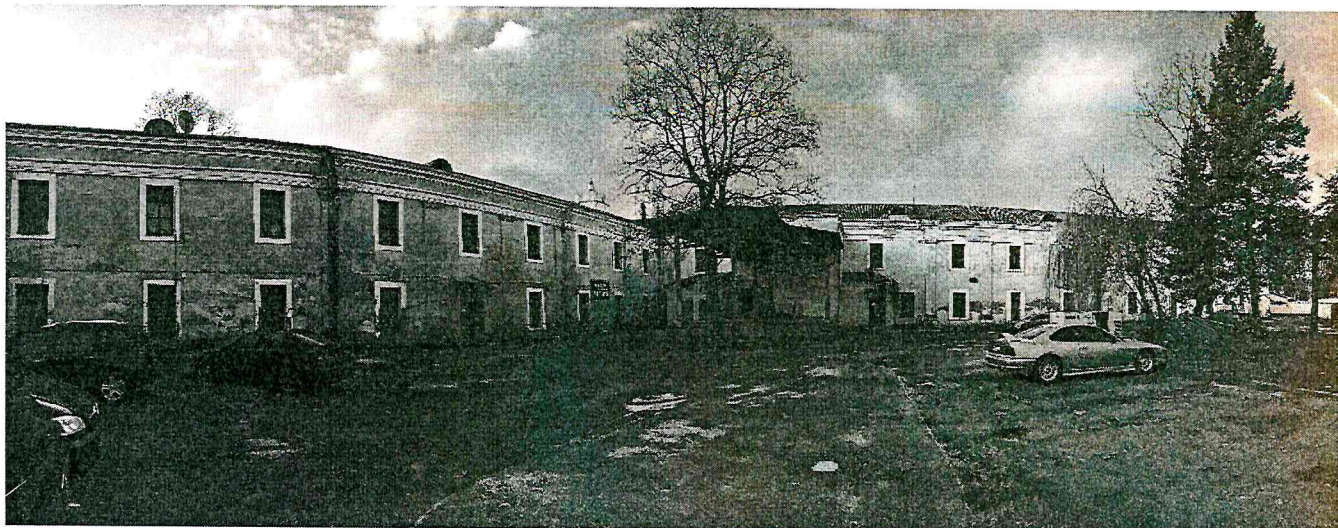
Vienuolyno namas iš vidinio kiemo pusės (F-3)

12. Išvados apie kultūros paveldo objekto aplinkos būklės pokytį: Komplexo aplinka nevienoda. Šv. Kryžiaus teritorija yra reguliariai tvarkoma, tvarkinga, be vizualinės taršos šaltinių, tačiau vienuolyno namo teritorija atrodo apleista ir netvarkinga.
