**KAUNO MIESTO SAVIVALDYBĖS ADMINISTRACIJOS  
KULTŪROS PAVELDO SKYRIUS**

**KULTŪROS PAVELDO OBJEKTO BŪKLĖS PATIKRINIMO AKTAS**

**2018-06-20 Nr.55-16-28**

1. Pavadinimas: **Pažaislio kamaldulių vienuolyno ansamblio ratinė**
2. Unikalus kodas Kultūros vertybių registre: **22340**
3. Nekilnojamojo kultūros paveldo vertinimo tarybos akto patvirtinimo data ir numeris (jei aktas patvirtintas): -
4. Adresas: **Kauno miesto sav., Kauno m.**
5. Valdytojas: **Lietuvos Šv. Kazimiero seserų kongregacija**  
(vardas, pavardė, gyv. vieta, tel. numeris/juridinio asmens pavadinimas, teisinė forma, buveinė, kodas, tel. numeris)
6. Paskelbtas ar nepaskelbtas saugomu kultūros paveldo objektu: **Paminklas, nacionalinio reikšmingumo lygmens.**
7. Ankstesnio būklės patikrinimo akto data ir numeris: -

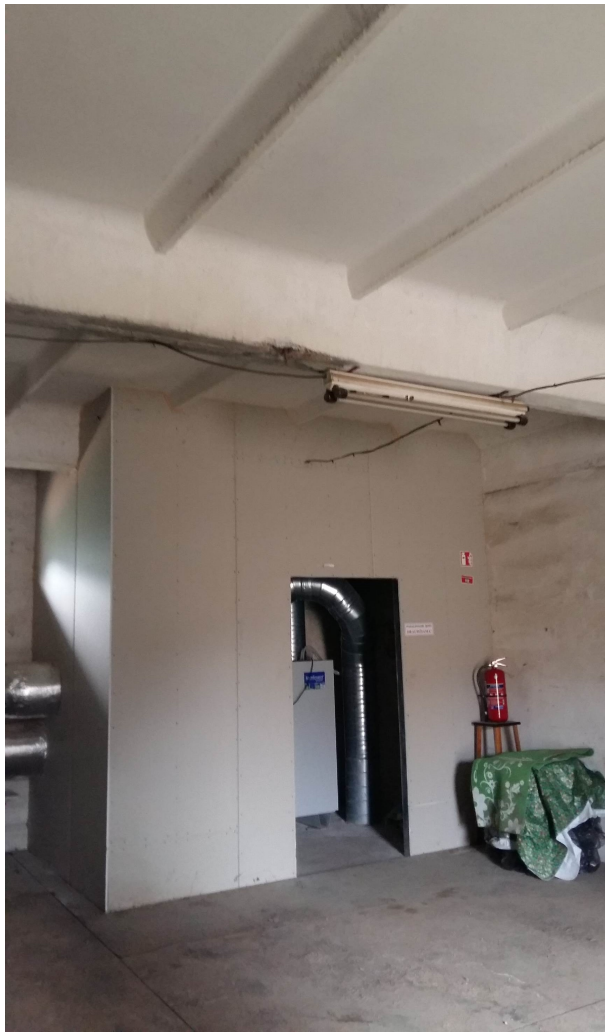
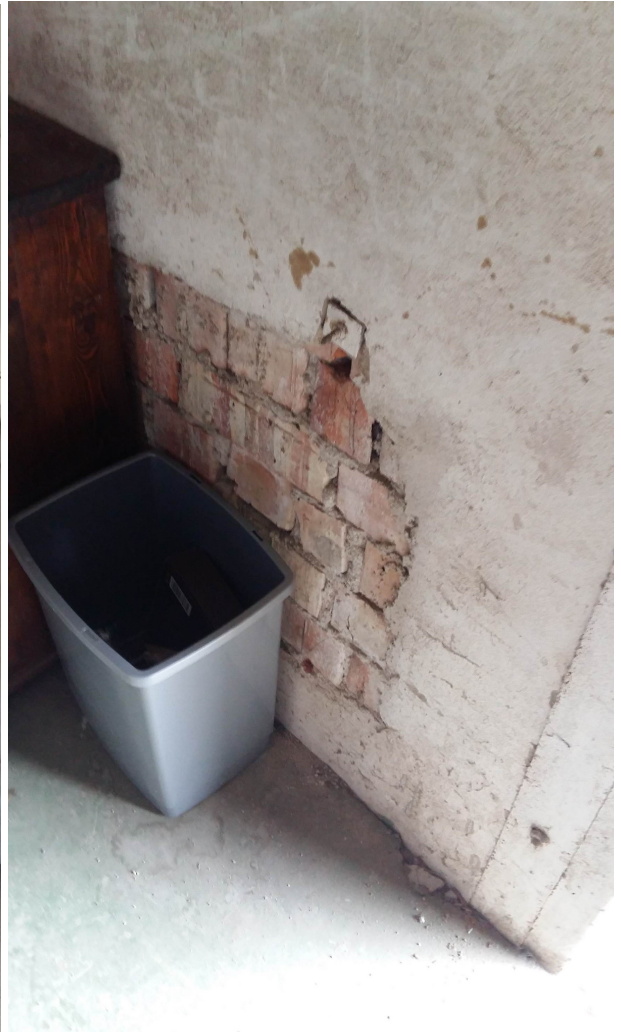
13.3. – 13.4. Ratinės interjero fragmentai (F-3, F-4)

Pastatas perstatytas 1982 m. pagal S. Čerškutės projektą ir vertingas tik kaip ūkinio kiemo formantas, nes jo autentiška substancija neišsaugota. Pastato būklė patenkinama. Susidėvėjusi skiedrų stogo danga. Dalis pastato sienų interjere ir medinės durų varčios apšiltintos putų polistirolu.
