**KAUNO MIESTO SAVIVALDYBĖS ADMINISTRACIJOS  
KULTŪROS PAVELDO SKYRIUS**

**KULTŪROS PAVELDO OBJEKTO BŪKLĖS PATIKRINIMO AKTAS**

**2018-06-20 Nr.55-16-31**

1. Pavadinimas: **Pažaislio kamaldulių vienuolyno ansamblio šventoriaus tvora su vartais**
2. Unikalus kodas Kultūros vertybių registre: **22343**
3. Nekilnojamojo kultūros paveldo vertinimo tarybos akto patvirtinimo data ir numeris (jei aktas patvirtintas): -
4. Adresas: **Kauno miesto sav., Kauno m.**
5. Valdytojas: **Lietuvos Šv. Kazimiero seserų kongregacija**  
(vardas, pavardė, gyv. vieta, tel. numeris/juridinio asmens pavadinimas, teisinė forma, buveinė, kodas, tel. numeris)
6. Paskelbtas ar nepaskelbtas saugomu kultūros paveldo objektu: **Paminklas, nacionalinio reikšmingumo lygmens.**
7. Ankstesnio būklės patikrinimo akto data ir numeris: -

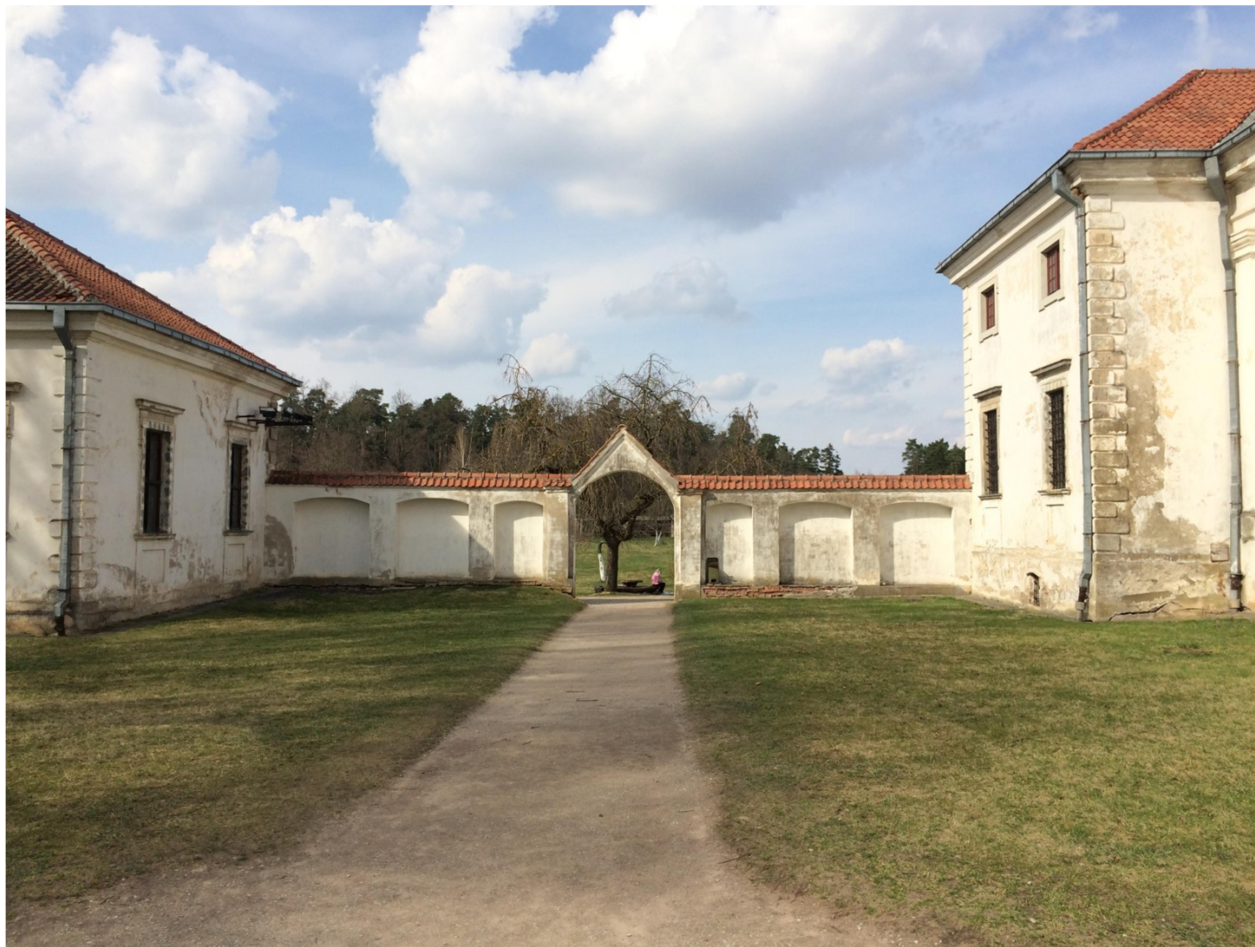
13.1. Šventoriaus vartai iš P pusės (F-1)

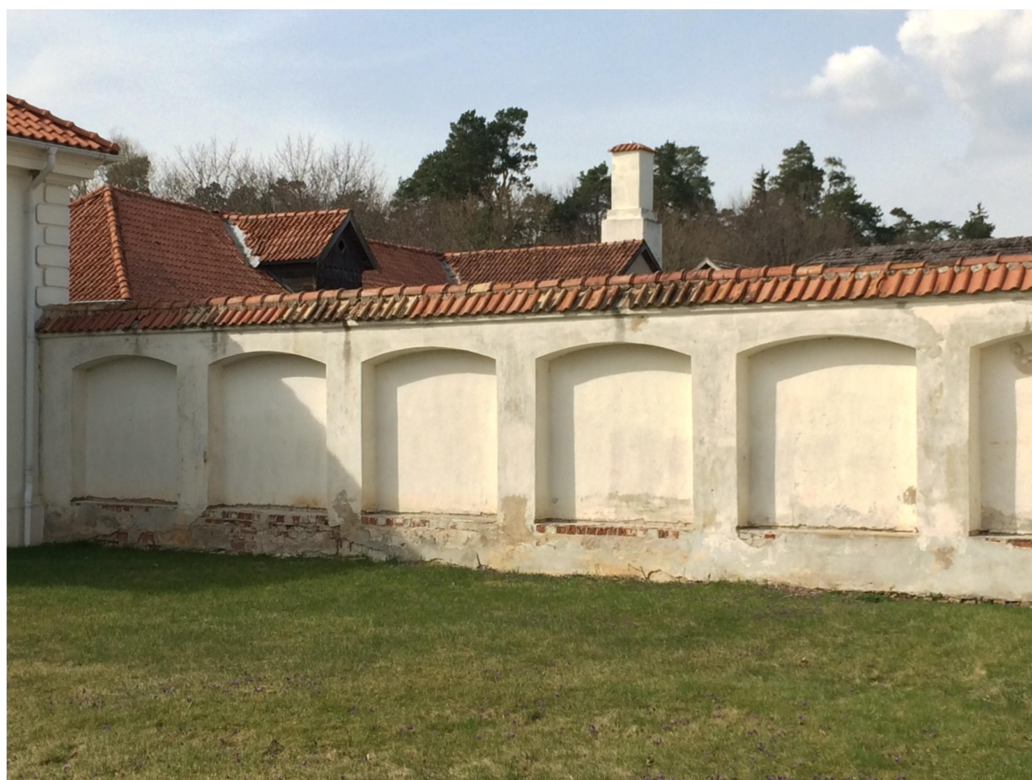
13.2. Šventoriaus vartų pamatų būklė iš P pusės (F-2)

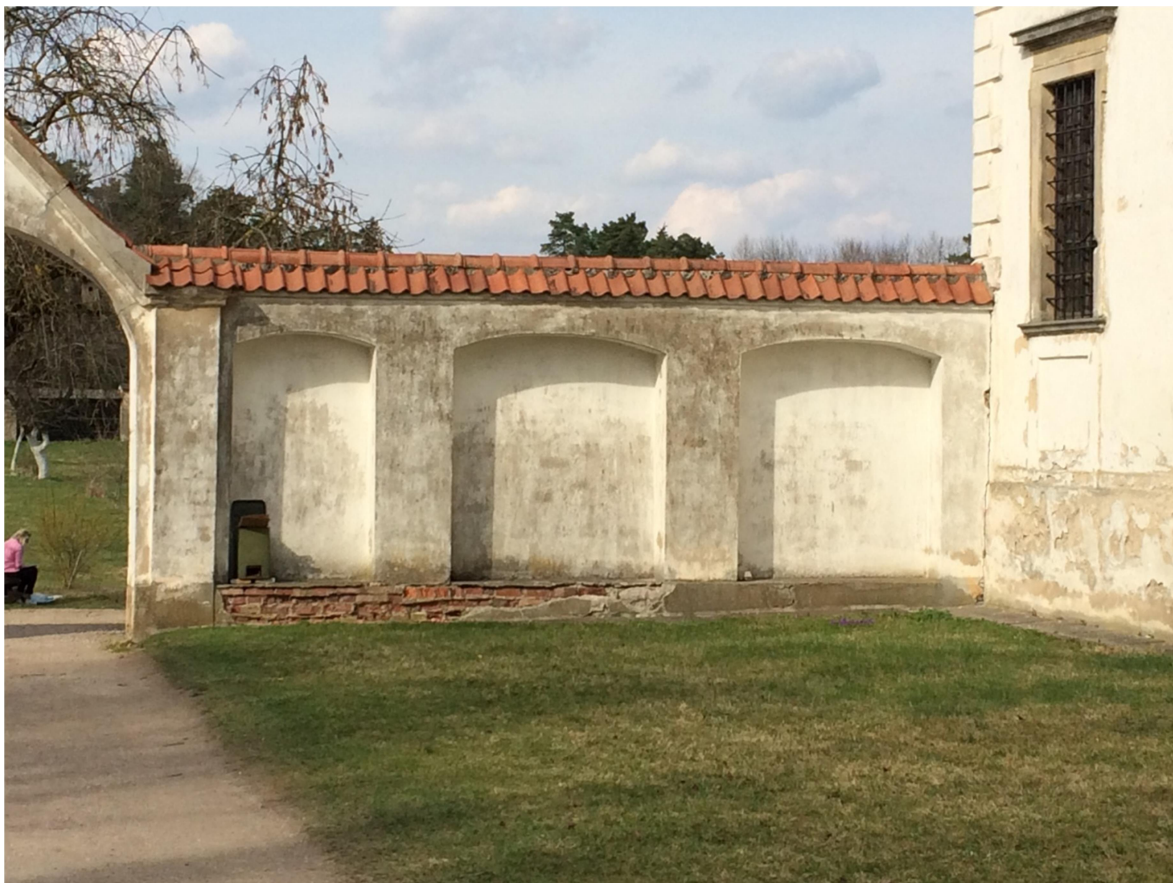
13.3. Šventoriaus vartų pamatų būklė iš P pusės (F-3)

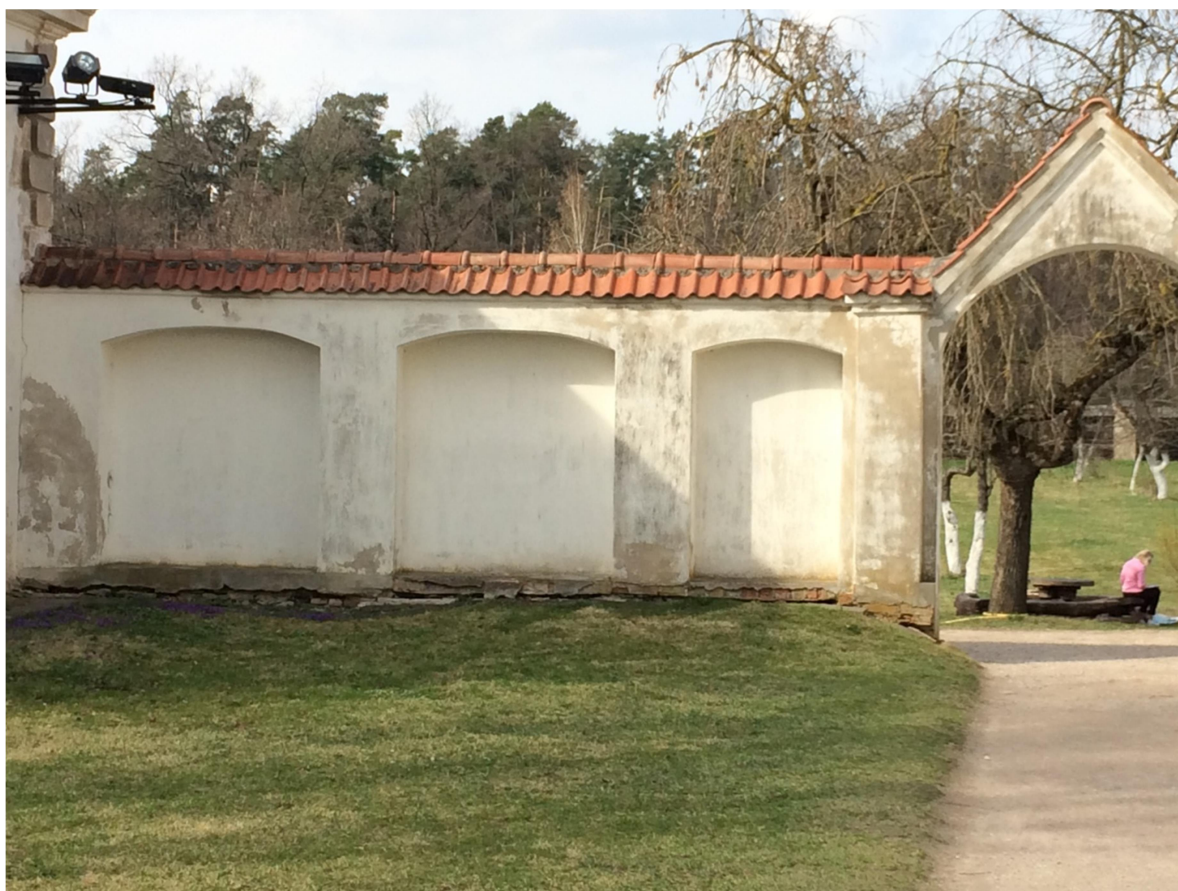
13.4. Šventoriaus vartų pamatų būklė iš P pusės (F-4)
