KULTŪROS PAVELDO OBJEKTO BŪKLĖS PATIKRINIMO AKTAS

2018-06-20 Nr. 55-16-35

1. Pavadinimas: **Pažaislio kamaldulių vienuolyno ansamblio kelio šiaurės stulpas**
2. Unikalus kodas Kultūros vertybių registre: **22347**
3. Nekilnojamojo kultūros paveldo vertinimo tarybos akto patvirtinimo data ir numeris (jei aktas patvirtintas):
4. Adresas: **Kauno miesto sav., Kauno m.**
5. Valdytojas: **-**.  
(vardas, pavardė, gyv. vieta, tel. numeris/juridinio asmens pavadinimas, teisinė forma, buveinė, kodas, tel. numeris)
6. Paskelbtas ar nepaskelbtas saugomu kultūros paveldo objektu: **Paminklas, nacionalinio reikšmingumo lygmens.**
7. Ankstesnio būklės patikrinimo akto data ir numeris: **-**

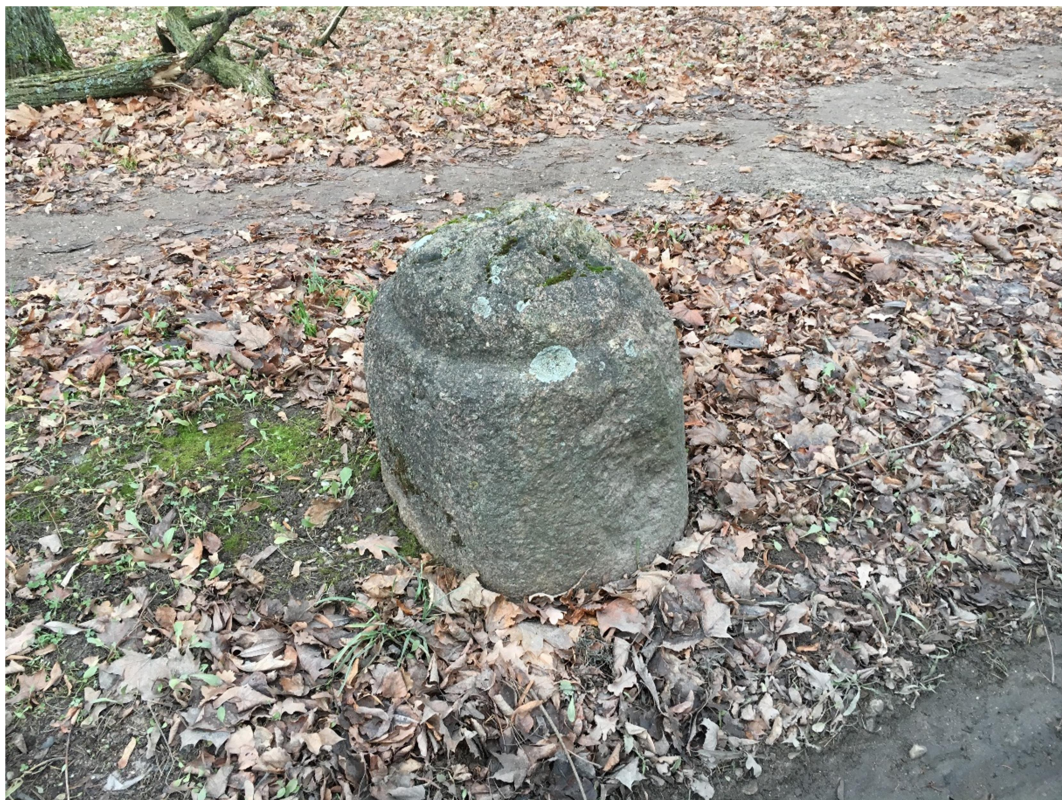
Š stulpas iš Š pusės (F-1)

10. Išvados apie kultūros paveldo objekto fizinės būklės pokytį: Pažaislio kamaldulių vienuolyno ansamblio kelio šiaurės stulpas nutašytas iš rausvo granito yra apskrito plano ir nedidelio tūrio. Stulpas cilindro formos su pusrutulio viršūne. Stulpo forma ir tūris erodavę, bet esminiai nepakitę.
