**KAUNO MIESTO SAVIVALDYBĖS ADMINISTRACIJOS
KULTŪROS PAVELDO SKYRIUS**

KULTŪROS PAVELDO OBJEKTO BŪKLĖS PATIKRINIMO AKTAS

2018-02-07 Nr. 55-16-4

1. Pavadinimas: **Šventoriaus vartai**
2. Unikalus kodas Kultūros vertybių registre: **22357**
3. Nekilnojamojo kultūros paveldo vertinimo tarybos akto patvirtinimo data ir numeris (jei aktas patvirtintas): -.
4. Adresas: **Kauno miesto sav., Kauno m., Gedimino g. 1**
5. Valdytojas: -.
(vardas, pavardė, gyv. vieta, tel. numeris/juridinio asmens pavadinimas, teisinė forma, buveinė, kodas, tel. numeris)
6. Paskelbtas ar nepaskelbtas saugomu kultūros paveldo objektu: **Valstybės saugomas objektas**
7. Ankstesnio būklės patikrinimo akto data ir numeris: -.

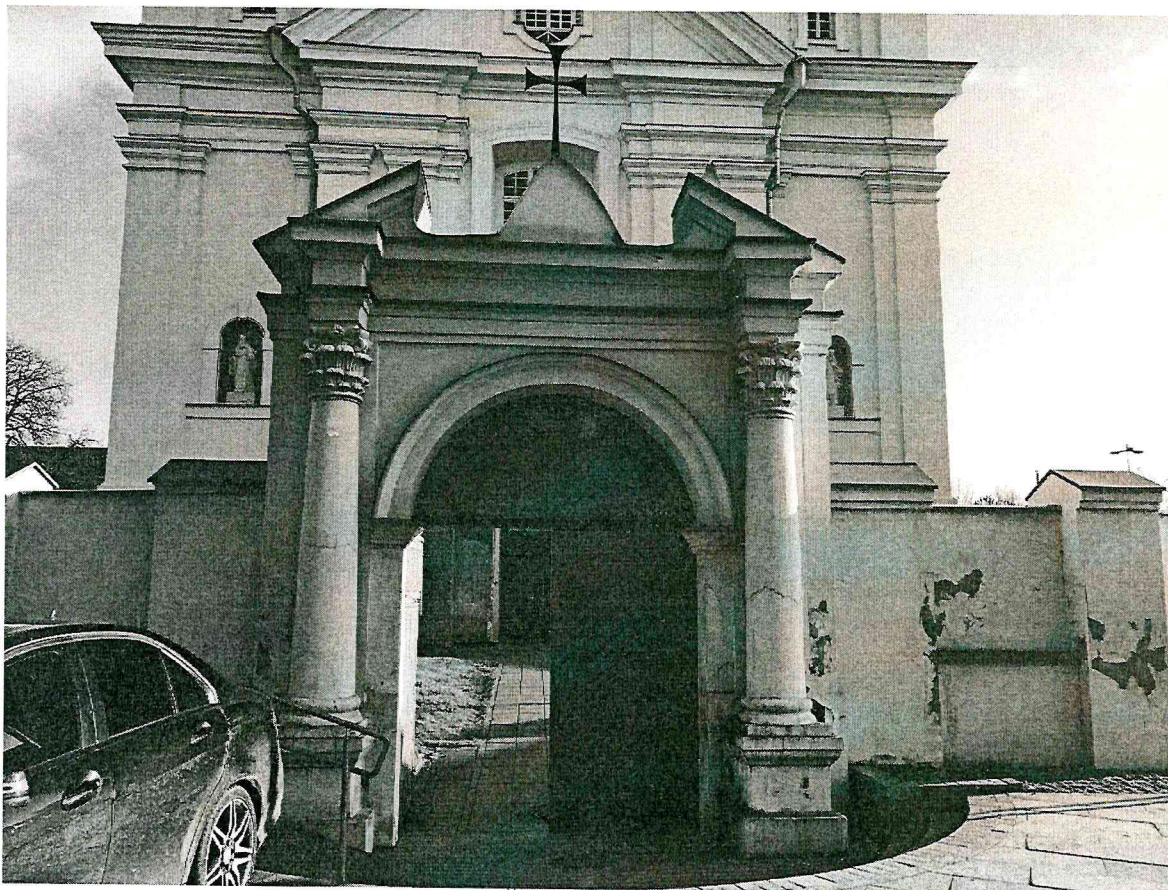
ŠV pusē (F-1)

10. Išvados apie kultūros paveldo objekto fizinės būklės pokytį: Šv. Kryžiaus bažnyčios ir vienuolyno ansamblui priklausantys baroko stiliaus šventoriaus vartai su arkine anga ir iš abiejų pusių prijungta šventoriaus tvora. Pagrindinis vartų fasadas, atgręžtas į Šiaurės Vakarų pusę, yra kur kas gausiau puoštas architektūrinėmis detalėmis, nei vidinis, Pietryčių fasadas. Šventoriaus vartai yra tinkuotų plytų statinys, tiek pamatai tiek ir tinkuotų plytų sienos – geros būklės. Skarda dengta viršutinė vartų dalis taip pat geros būklės. Pagrindinį vartų fasadą, jo angą puošia iš abiejų pusių ant postamento stovinčios kompozicinio stiliaus kolonos, taip pat virš antablemento iškilęs pertrauktas lenktų formų antablementas. Iš šventoriaus pusės vartai nepuošti. Puošybės elementų būklė patenkinama – suskilinęs kolonų tinkas, taip pat gausiai besilupantys dažai ir aptrupėjęs antablementas.
