**KULTŪROS PAVELDO OBJEKTO BŪKLĖS PATIKRINIMO AKTAS**

2018-08-01      Nr. 55-16-53

1. Pavadinimas: Kauno tvirtovės 1-osios baterijos komplekso ketvirtas sandėlis.
2. Unikalus kodas Kultūros vertybių registre: 26554.
3. Nekilnojamojo kultūros paveldo vertinimo tarybos akto patvirtinimo data ir numeris (jei aktas patvirtintas): 2016-05-16 ; Nr: KPD-SK-299.
4. Adresas: Kauno m., S. Dariaus ir S. Girėno g. 100.
5. Valdytojas: -  
(vardas, pavardė, gyv. vieta, tel. numeris/juridinio asmens pavadinimas, teisinė forma, buveinė, kodas, tel. numeris)
6. Paskelbtas ar nepaskelbtas saugomu kultūros paveldo objektu: Objekto statusas – valstybės saugomas.
7. Ankstesnio būklės patikrinimo akto data ir numeris: -

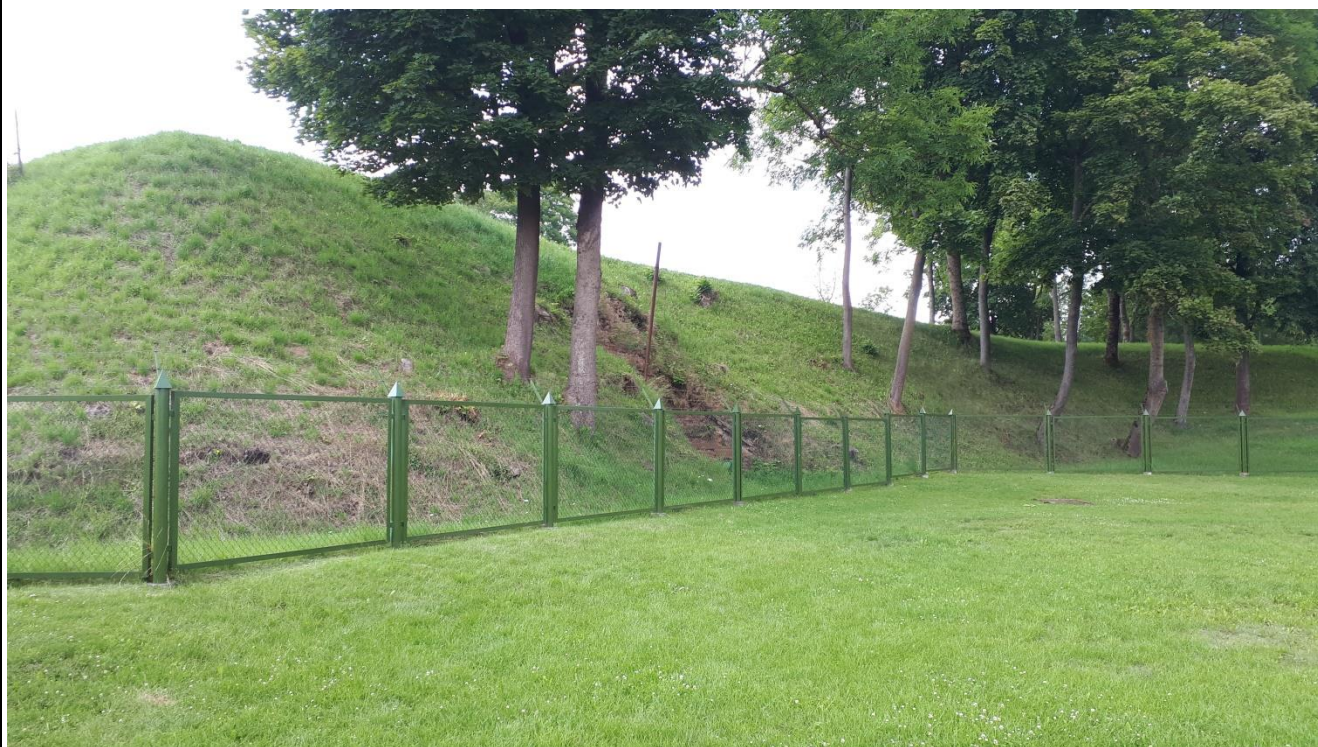
Nr. 3 Pavadinimas Sandėlio ir jo aplinkos fragmentas  
Fotografavo Asta Raškevičiūtė

12. Išvados apie kultūros paveldo objekto aplinkos būklės pokytį: Kauno tvirtovės 1-osios baterijos komplekso ketvirto sandėlio aplinkos būklė gera, aplinka tvarkinga, prižiūrima.
