**KULTŪROS PAVELDO OBJEKTO BŪKLĖS PATIKRINIMO AKTAS**

2018-11-13 Nr. 55-16-56

1. Pavadinimas: Kauno tvirtovės dešiniojo Nemuno kranto centrinių šaudmenų sandėlių komplekso antras sandėlis
2. Unikalus kodas Kultūros vertybių registre: 26589.
3. Nekilnojamojo kultūros paveldo vertinimo tarybos akto patvirtinimo data ir numeris (jei aktas patvirtintas): 2013-02-04 ; Nr: KPD-SK-136.
4. Adresas: Kauno miesto sav., Kauno m., Ašmenos 2-oji g. 25A
5. Valdytojas: -  
(vardas, pavardė, gyv. vieta, tel. numeris/juridinio asmens pavadinimas, teisinė forma, buveinė, kodas, tel. numeris)
6. Paskelbtas ar nepaskelbtas saugomu kultūros paveldo objektu: Objekto statusas – valstybės saugomas.
7. Ankstesnio būklės patikrinimo akto data ir numeris: -

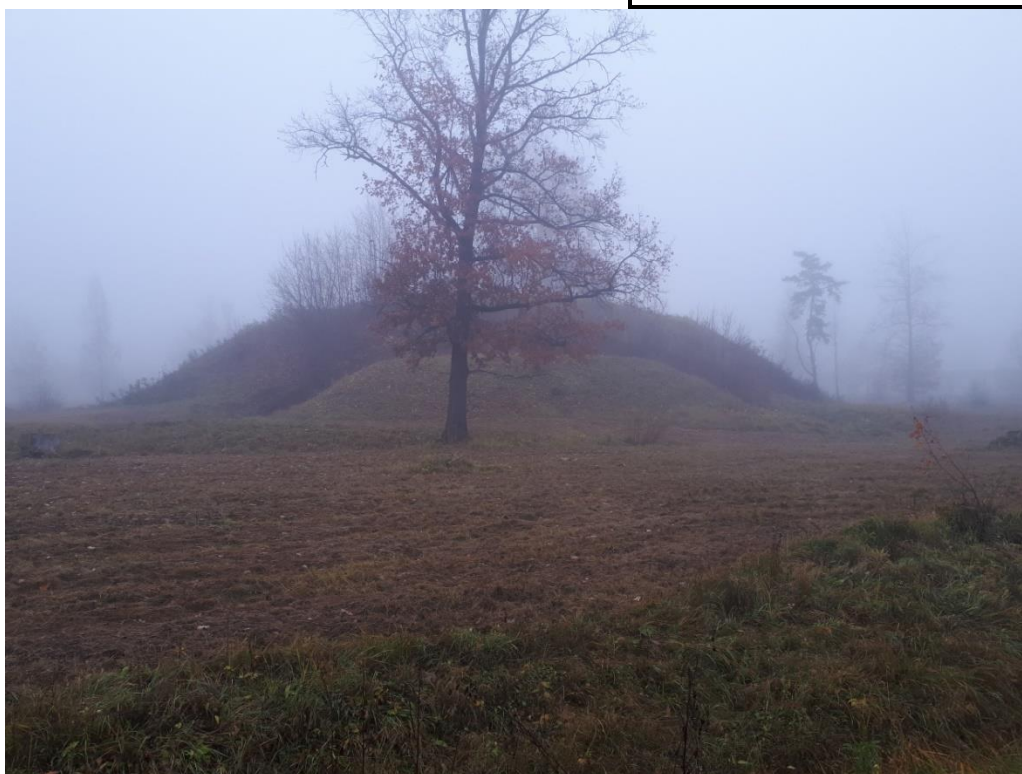
Nr. 1 Pavadinimas Vaizdas iš ŠV  
Fotografavo Asta Raškevičiūtė

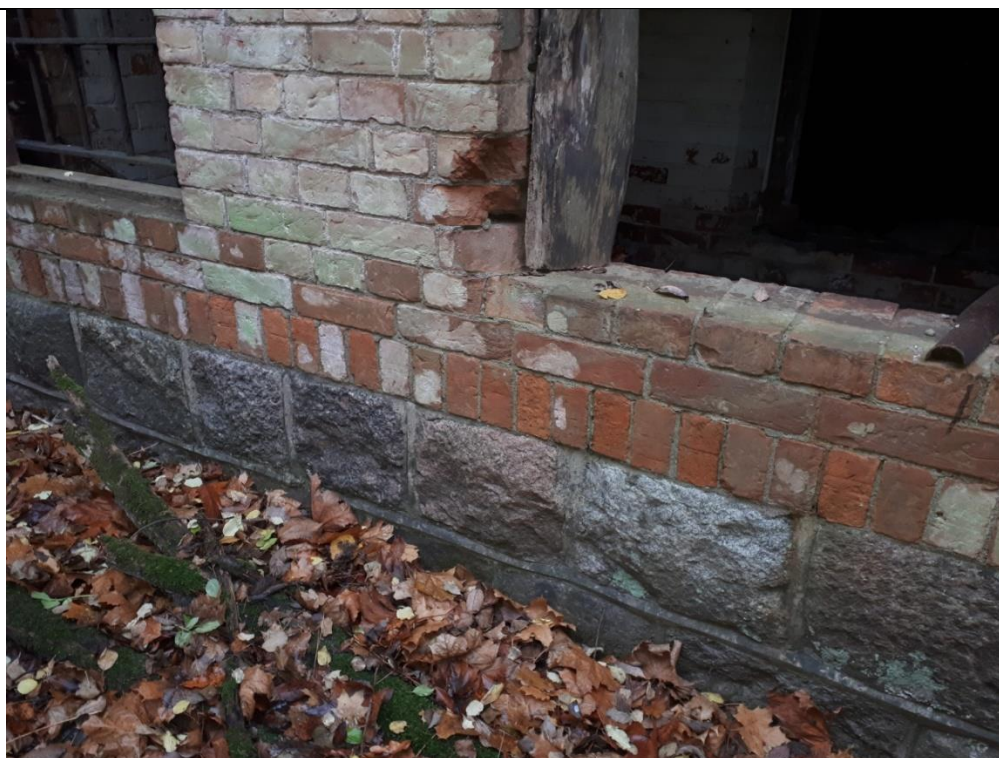
Nr. 2 Pavadinimas Sienų pamatų fragmentas su tašyto granito blokų cokoliu ir raudonomis plytomis  
Fotografavo Asta Raškevičiūtė

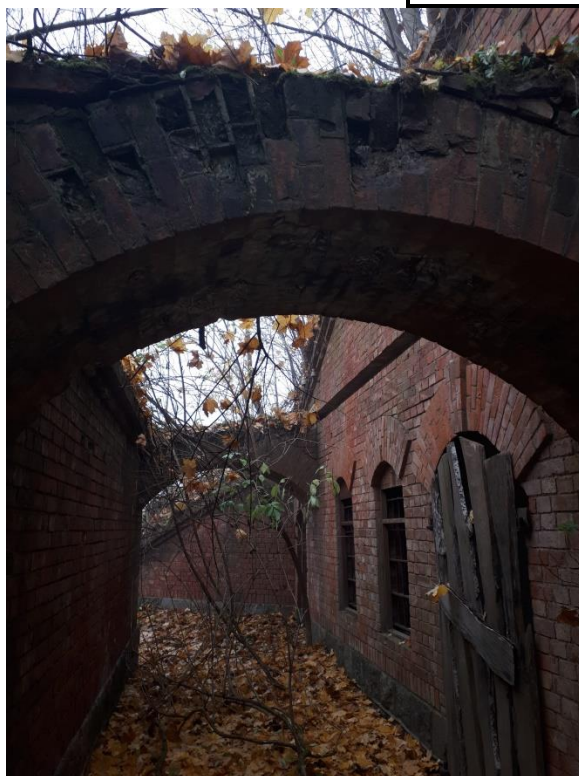
Nr. 3 Pavadinimas V fasado fragmentas

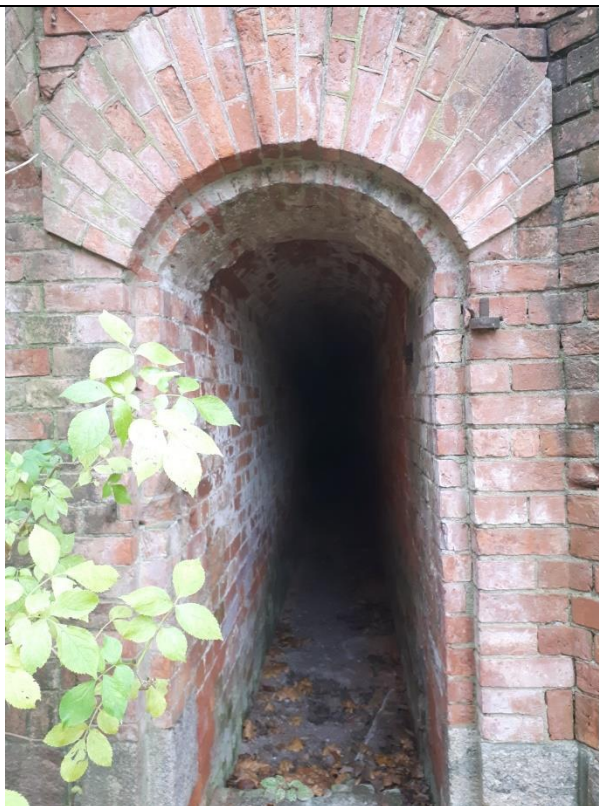
Nr. 4 Pavadinimas V fasado ventiliacijos koridoriaus durų anga
