**KULTŪROS PAVELDO OBJEKTO BŪKLĖS PATIKRINIMO AKTAS**

2018-11-13 Nr. 55-16-59

1. Pavadinimas: Kauno tvirtovės dešiniojo Nemuno kranto centrinių šaudmenų sandėlių komplekso penktas sandėlis.
2. Unikalus kodas Kultūros vertybių registre: 26592.
3. Nekilnojamojo kultūros paveldo vertinimo tarybos akto patvirtinimo data ir numeris (jei aktas patvirtintas): 2013-02-04 ; Nr: KPD-SK-136;
4. Adresas: Kauno miesto sav., Kauno m., Ašmenos 2-oji g. 25A.
5. Valdytojas: -  
(vardas, pavardė, gyv. vieta, tel. numeris/juridinio asmens pavadinimas, teisinė forma, buveinė, kodas, tel. numeris)
6. Paskelbtas ar nepaskelbtas saugomu kultūros paveldo objektu: Objekto statusas – valstybės saugomas.
7. Ankstesnio būklės patikrinimo akto data ir numeris: -

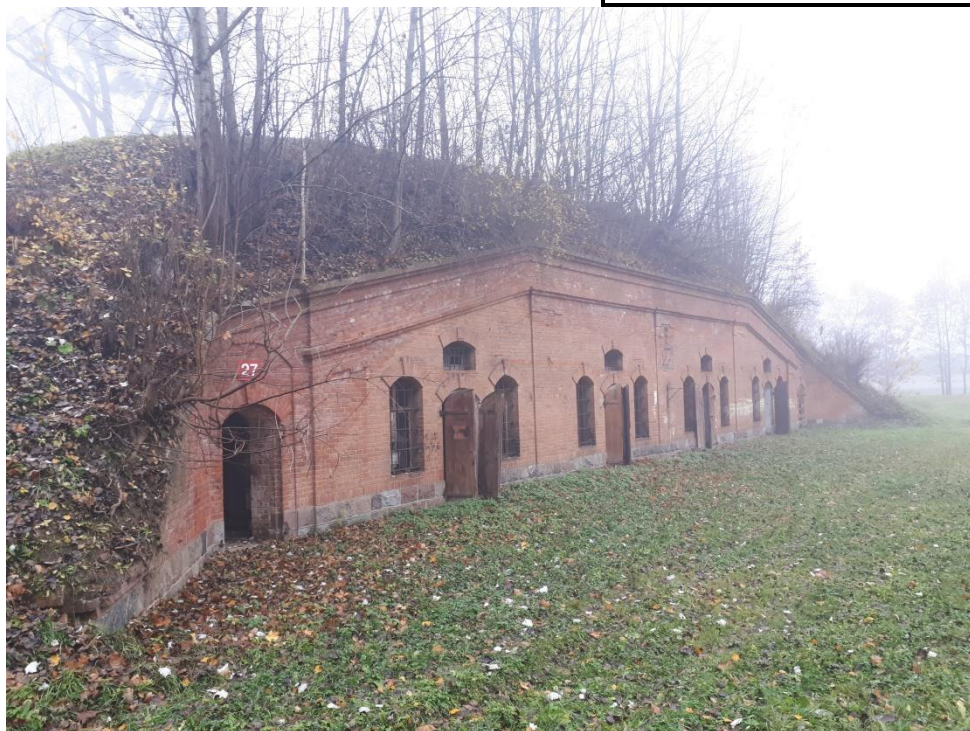
Nr. 1

V fasadas

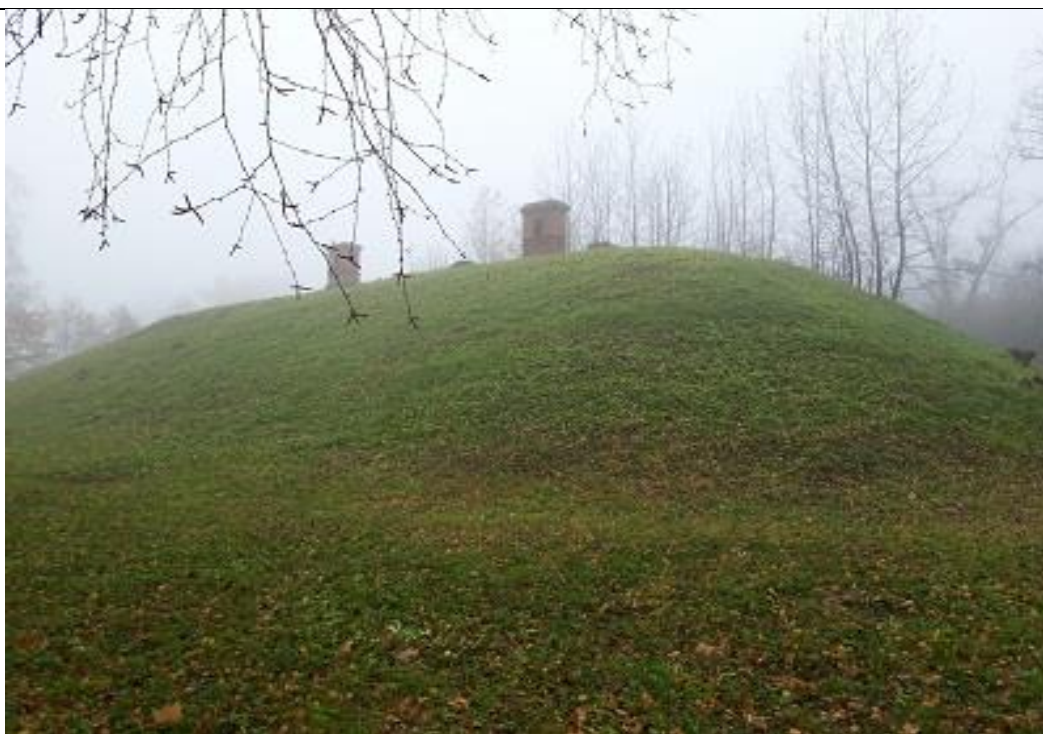
Nr. 2

Pavadinimas Kaminai

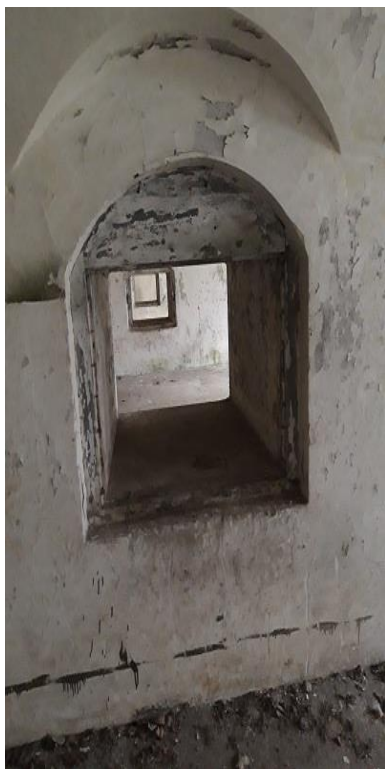
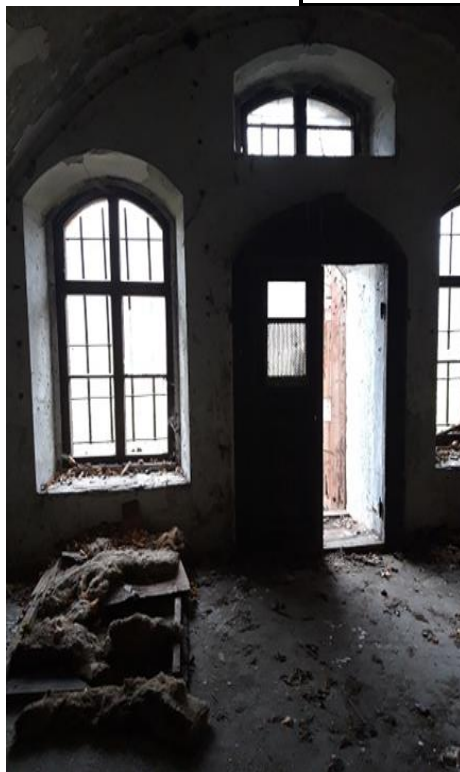
Nr. 3 Pavadinimas Vidaus patalpų fragmentai  
Fotografavo Ieva Viršilaitė

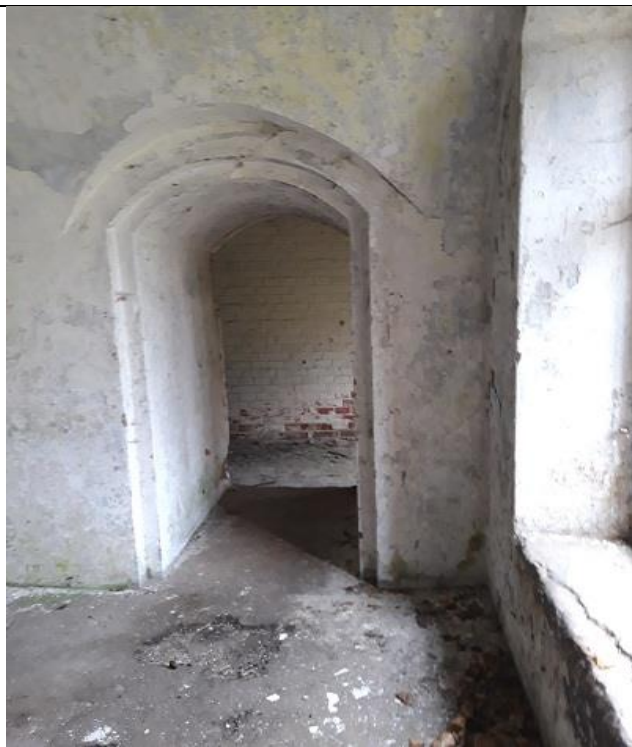
Nr. 4 Pavadinimas Vidaus patalpų fragmentai  
Fotografavo Ieva Viršilaitė

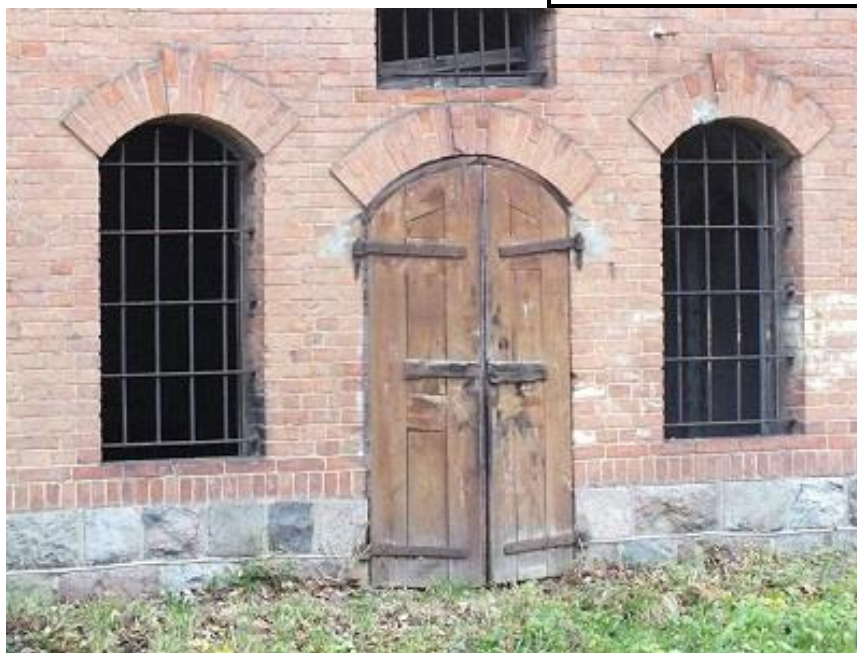
Nr. 5 Pavadinimas V fasado centrinė dalis su durimis ir langais

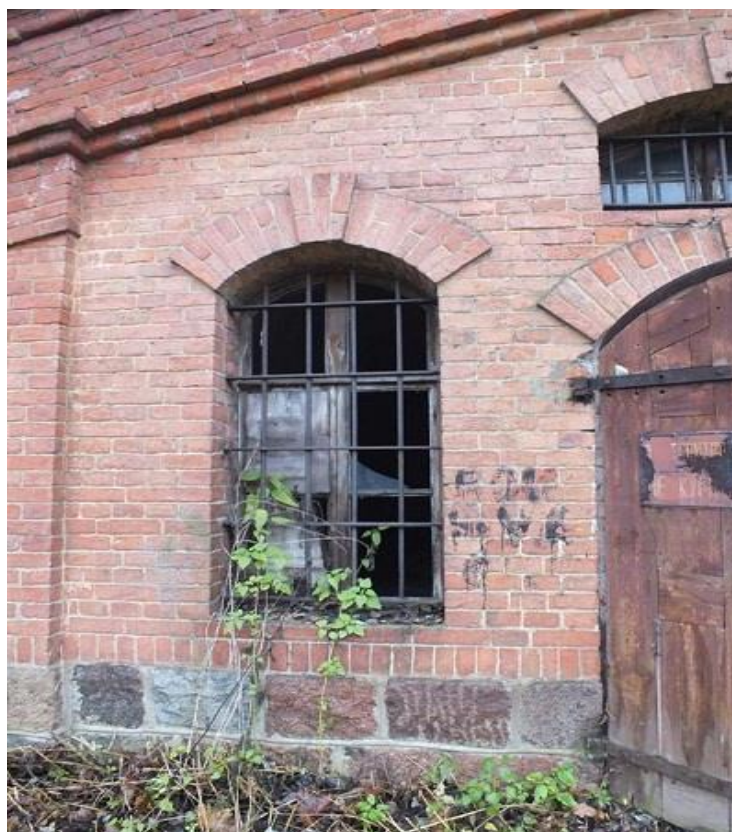
Nr. 6 Pavadinimas V fasado langas.
