**KULTŪROS PAVELDO OBJEKTO BŪKLĖS PATIKRINIMO AKTAS**

2018-11-13 Nr. 55-16-60

1. Pavadinimas: Kauno tvirtovės dešiniojo Nemuno kranto centrinių šaudmenų sandėlių komplekso šeštas sandėlis
2. Unikalus kodas Kultūros vertybių registre: 26593.
3. Nekilnojamojo kultūros paveldo vertinimo tarybos akto patvirtinimo data ir numeris (jei aktas patvirtintas): 2013-02-04 ; Nr: KPD-SK-136;
4. Adresas: Kauno miesto sav., Kauno m., Šaldytuvų g. 41A.
5. Valdytojas: -  
(vardas, pavardė, gyv. vieta, tel. numeris/juridinio asmens pavadinimas, teisinė forma, buveinė, kodas, tel. numeris)
6. Paskelbtas ar nepaskelbtas saugomu kultūros paveldo objektu: Objekto statusas – valstybės saugomas.
7. Ankstesnio būklės patikrinimo akto data ir numeris: -

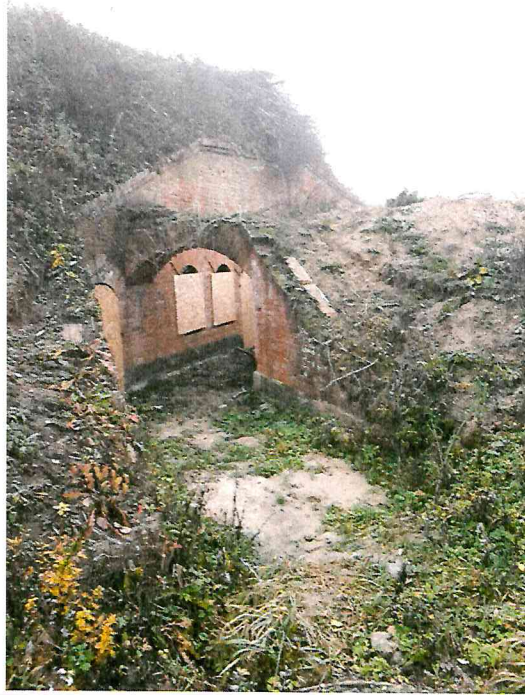
Nr. 1 Pavadinimas  
Fotografavo Andrijana Filinaitė

V fasado fragmentas
