KULTŪROS PAVELDO OBJEKTO BŪKLĖS PATIKRINIMO AKTAS

2018-11-13 Nr. 55-16-61

1. Pavadinimas: Kauno tvirtovės dešiniojo Nemuno kranto centrinių šaudmenų sandėlių komplekso septintas sandėlis
2. Unikalus kodas Kultūros vertybių registre: 26594.
3. Nekilnojamojo kultūros paveldo vertinimo tarybos akto patvirtinimo data ir numeris (jei aktas patvirtintas): 2013-02-04 ; Nr: KPD-SK-136;
4. Adresas: Kauno miesto sav., Kauno m., Šaldytuvų g. 41A
5. Valdytojas: -
(vardas, pavardė, gyv. vieta, tel. numeris/juridinio asmens pavadinimas, teisinė forma, buveinė, kodas, tel. numeris)
6. Paskelbtas ar nepaskelbtas saugomu kultūros paveldo objektu: Objekto statusas – valstybės saugomas.
7. Ankstesnio būklės patikrinimo akto data ir numeris: -

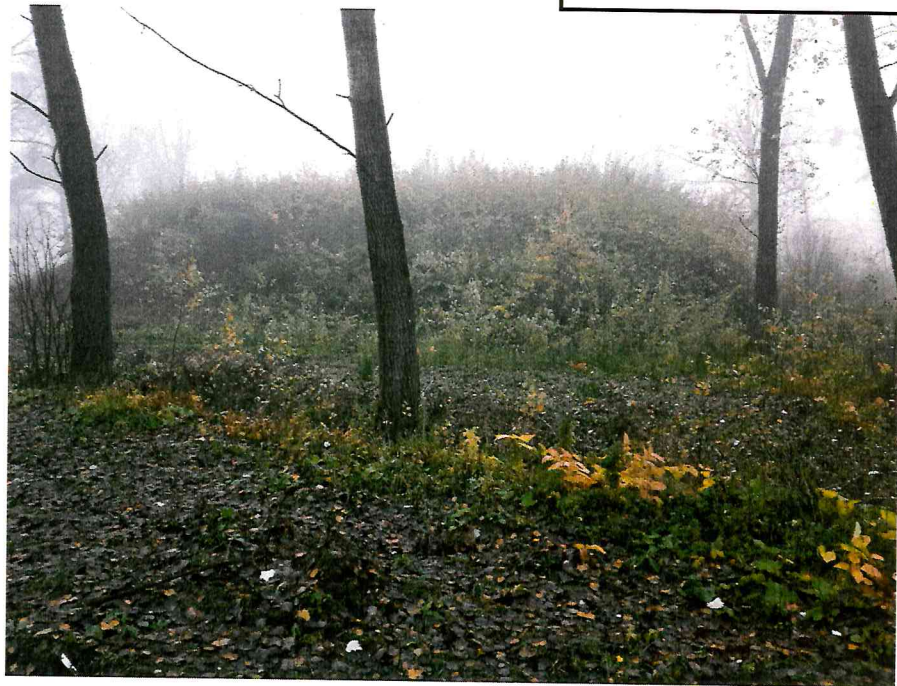
Nr. 1 Pavadinimas
Fotografavo Andrija Filinaitē

Vaizdas iš R pusēs

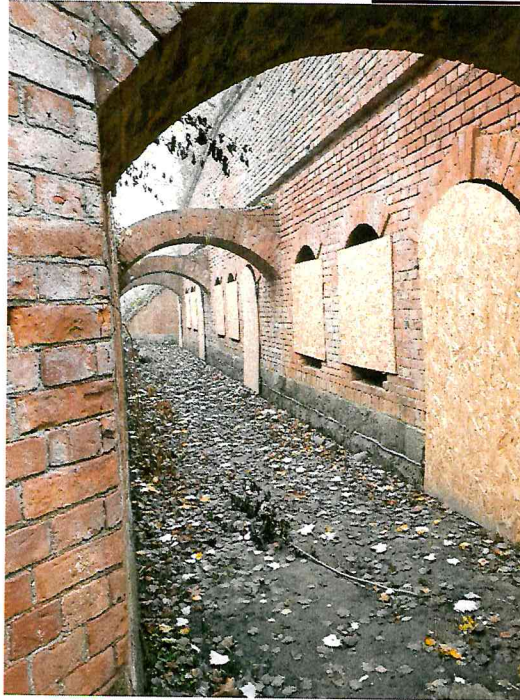
Nr. 1
Fotografavo Andrijana Filinaitė

V fasado fragmentas

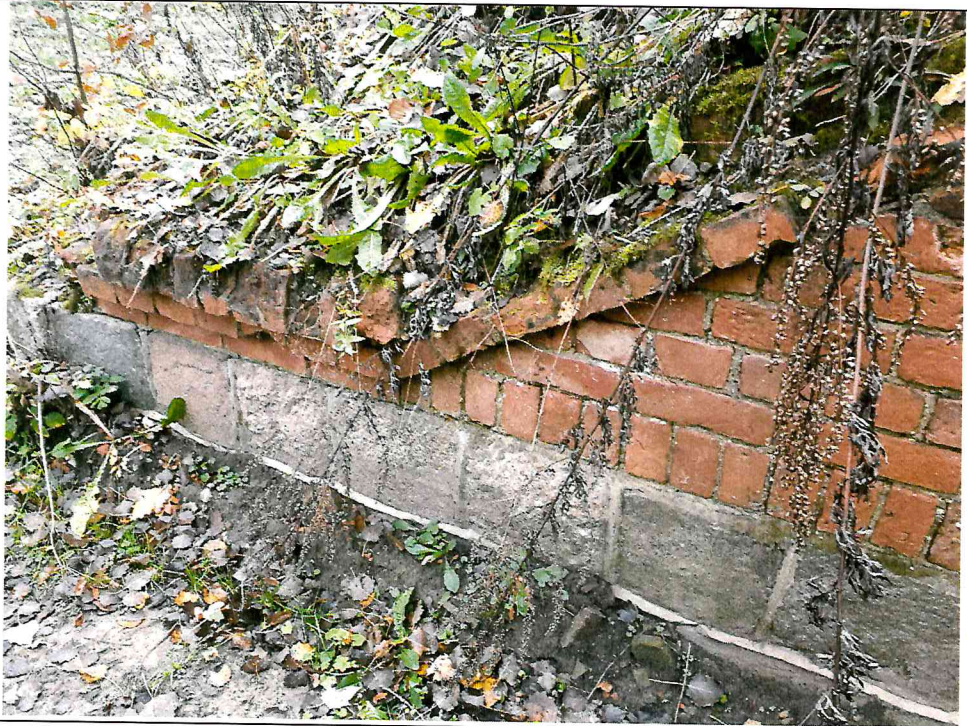
Nr. 2
Fotografavo Andrijana Filinaitė

Sienu pamatų fragmentas su tašyto granito blokų cokoliu ir raudonomis plytomis

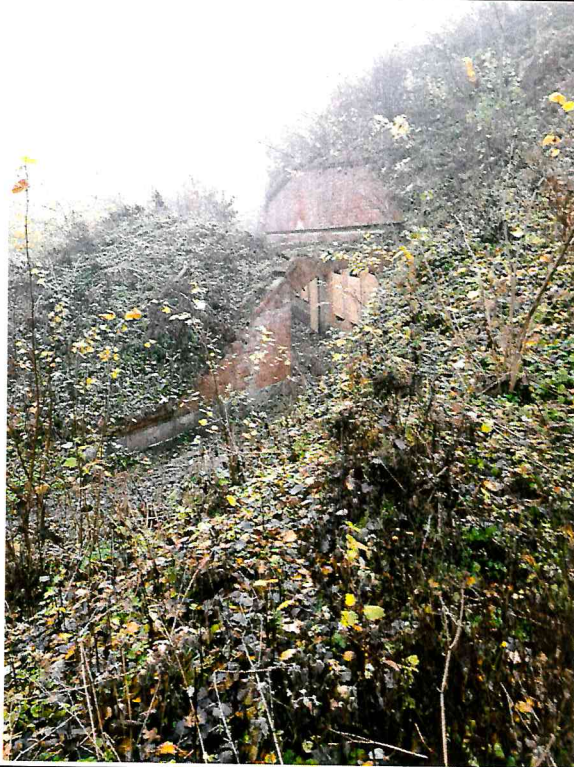
Nr. 5
Fotografavo Andrijana Filinaitē

Pavadinimas V fasado fragmentas iš PV

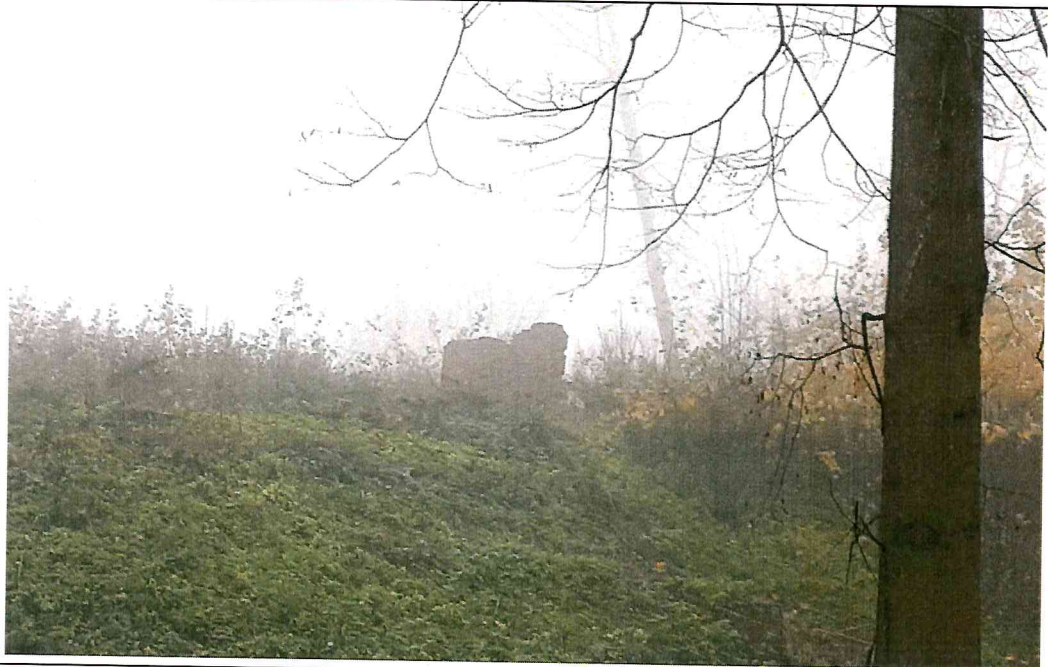
Nr. 6
Fotografavo Andrijana Filinaitē

10. Išvados apie kultūros paveldo objekto fizinės būklės pokytį: Tūris - kompaktiškas, stačiakampio plano 1 a. su apsaugine priedangos siena, sujungta su V fasadu plytų mūro 4 arkomis; užpiltas žemėmis suformuojant pylimą, išskyrus V fasadą. Plytų mūro ventiliacijos kaminais – blogos būklės. Sienų angos, nišos - V fasado, tarp priėngių ir vidaus patalpų stačiakampės langų ir durų angos su segmentinėmis sąramomis – patenkinamos būklės. Fasadų architektūros tūrinės detalės - 2 plytų mūro atraminės sienos prie V fasado Š ir P dalių; 4 plytų mūro arkos, jungiančios V fasadą su apsaugine priedangos siena – tūrinių detalių būklė – patenkinama. Apdaila ir puošyba - plytų stiliaus V fasado dekoru elementai – patenkinamos būklės. Konstrukcijos - pamatas su tašyto granito blokų cokoliu (pamatas netyrinėtas; cokolio būklė gera). Kitos vertingosios savybės tikrintos pagal galimybes. Objekto langų bei durų angos uždengtos, tad apžiūros metu nepavyko patekti į vidų.

Pavadinimas Kamino fragmentas
