**KULTŪROS PAVELDO OBJEKTO BŪKLĖS PATIKRINIMO AKTAS**

**2019-03-12 Nr. 55-16-2**

1. Pavadinimas: Aukštosios Fredos dvaro sodybos rūmai
2. Unikalus kodas Kultūros vertybių registre 25745
3. Nekilnojamojo kultūros paveldo vertinimo tarybos akto patvirtinimo data ir numeris (jei aktas patvirtintas): 2017-11-27; Nr: KPD-SK-250/2.
4. Adresas: Kauno miesto sav., Kauno m., Ž. E. Žilibero g. 6
5. Valdytojas -  
(vardas, pavardė, gyv. vieta, tel. numeris/juridinio asmens pavadinimas, teisinė forma, buveinė, kodas, tel. numeris)
6. Paskelbtas ar nepaskelbtas saugomu kultūros paveldo objektu: Paminklas
7. Ankstesnio būklės patikrinimo akto data ir numeris: -

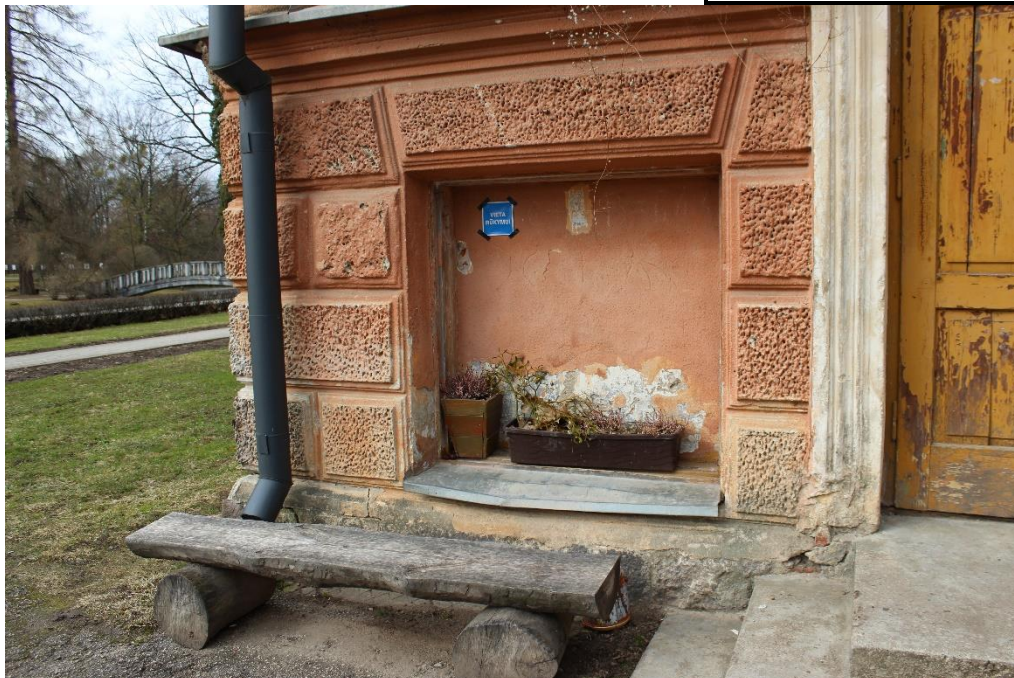
Nr. 5  
Fotografavo Germanė Maleckaitė

Aukštosios Fredos dvaro buvusio lango niša iš PR pusės

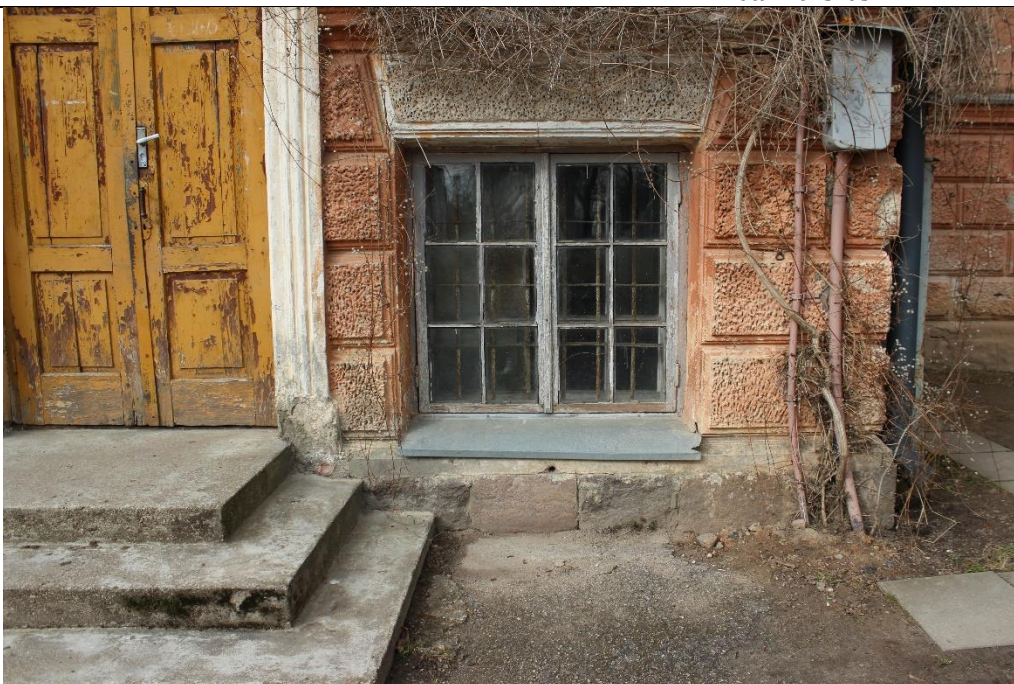
Nr. 6  
Fotografavo Germanė Maleckaitė

Aukštosios Fredos dvaro langas iš PR pusės

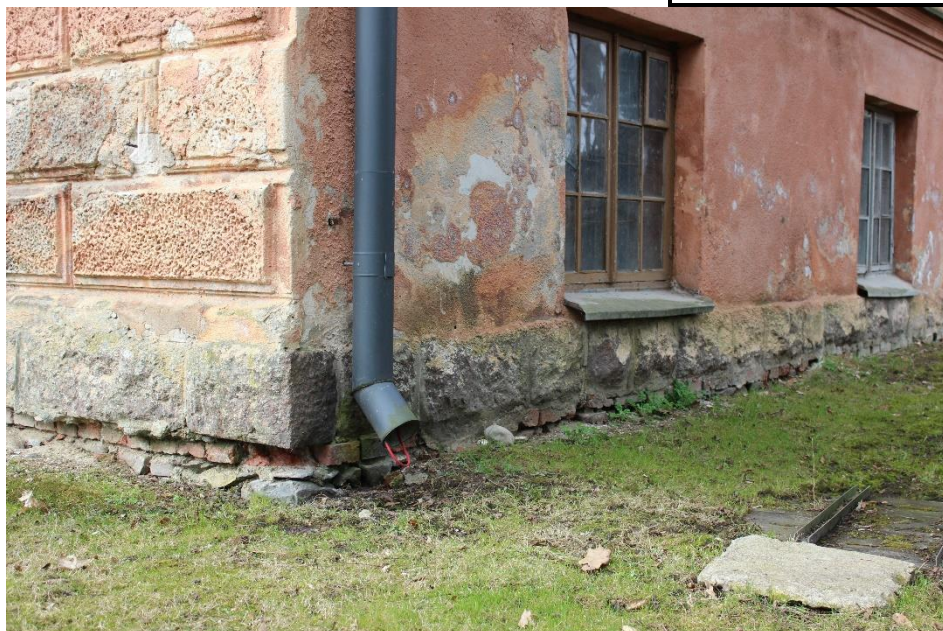
Nr. 9  
Fotografavo Germantė Maleckaitė

Aukštosios Fredos dvaro ŠR pusės pamatai
