**KULTŪROS PAVELDO OBJEKTO BŪKLĖS PATIKRINIMO AKTAS**

2018-09-27 Nr. 55-16-41

1. Pavadinimas: Namas.
2. Unikalus kodas Kultūros vertybių registre: 10402.
3. Nekilnojamojo kultūros paveldo vertinimo tarybos akto patvirtinimo data ir numeris (jei aktas patvirtintas): -
4. Adresas: K. Donelaičio g. 26, Kaunas.
5. Valdytojas: -  
(vardas, pavardė, gyv. vieta, tel. numeris/juridinio asmens pavadinimas, teisinė forma, buveinė, kodas, tel. numeris)
6. Paskelbtas ar nepaskelbtas saugomu kultūros paveldo objektu: Valstybės saugomas
7. Ankstesnio būklės patikrinimo akto data ir numeris: -.

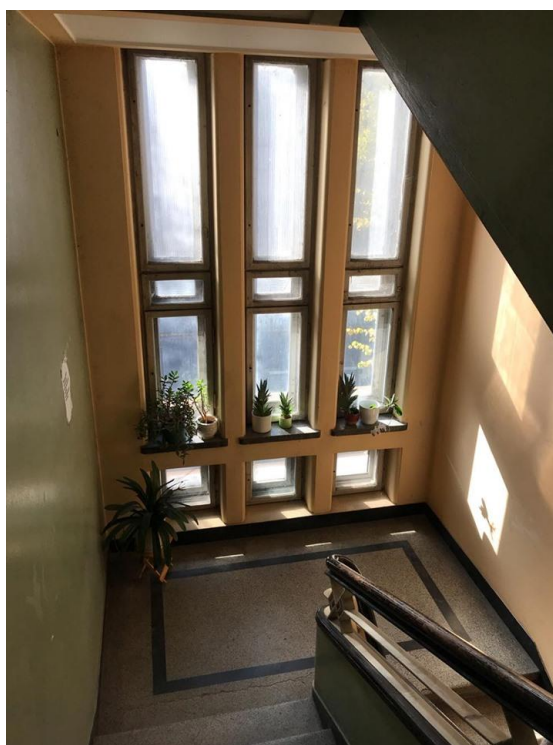
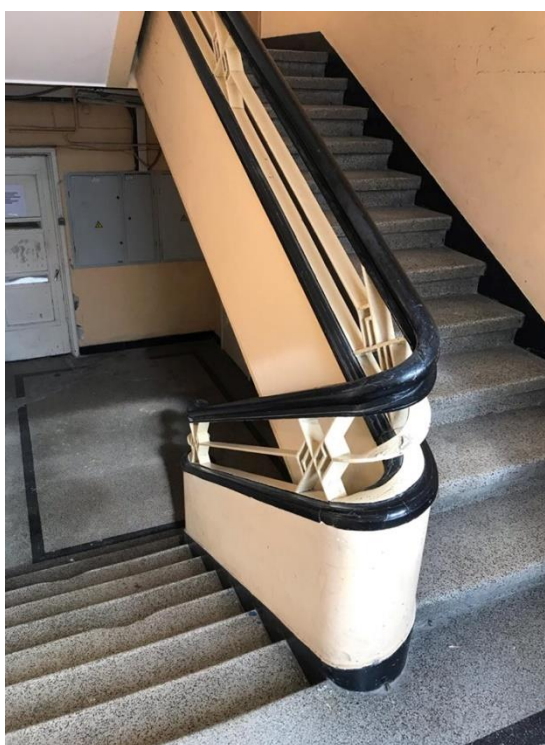
Nr. 5 Pavadinimas Laiptinės erdvė  
Fotografavo Dovilė Miliukštė

10. Išvados apie kultūros paveldo objekto fizinės būklės pokytį: Trijų aukštų su pusrūsiu stačiakampio plano su rizalitais P ir Š fasaduose, namo K. Donelaičio g. 26 būklė nepakitusi. Stogo dengto čerpėmis ir stogo konstrukcijų būklė gera, nepakitusi. Kapitalinių sienų - mūrinių tinkuotų sienų tinklas būklė blogėjanti Š fasade, matomi atitrūkę kabantys tinko gabalai, kuriuos būtina tvarkyti. Autentiškų stačiakampės langų ir durų angų, kampinių stačiakampių langų angos būklė nepakitusi. Fasadų architektūros tūrinės detalių - P fasado rizalito, balkonų užapvalintais kraštais, su mūriniiais tinkuotais turėklais su horizontaliomis tinko įrėžomis P fasado II ir III a., stačiakampio balkono su mūriniu tinkuotu turėklu su horizontaliomis tinko įrėžomis V fasado III a., Š fasado rizalito, stačiakampio balkono su mūriniiais tinkuotais turėklais Š fasade, betono laiptelių į pusrūsį Š fasade būklė blogėja, dalies tinko paveikti drėgmės arba/ir aptrupėję. Fasadų apdaila ir puošyba - vainikuojantis juostinis karnizo, tarpaukštinės horizontalios traukos, horizontalios tinko užkarpos, P fasado rizalito laiptinės dalies dekoru būklė gera. Tikrinta laiptinės erdvė, kurios būklė gera.
