**KULTŪROS PAVELDO OBJEKTO BŪKLĖS PATIKRINIMO AKTAS**

2019 09 27 Nr. 55-16-42

1. Pavadinimas: Kauno tvirtovės Linkuvos įtvirtinimo statinių kompleksas
2. Unikalus kodas Kultūros vertybių registre: 26569.
3. Nekilnojamojo kultūros paveldo vertinimo tarybos akto patvirtinimo data ir numeris (jei aktas patvirtintas): -.
4. Adresas: Kauno miesto sav., Kauno m., Kėdainių g. 23.
5. Valdytojas: -  
(vardas, pavardė, gyv. vieta, tel. numeris/juridinio asmens pavadinimas, teisinė forma, buveinė, kodas, tel. numeris)
6. Paskelbtas ar nepaskelbtas saugomu kultūros paveldo objektu: Valstybės saugomas.
7. Ankstesnio būklės patikrinimo akto data ir numeris:-.

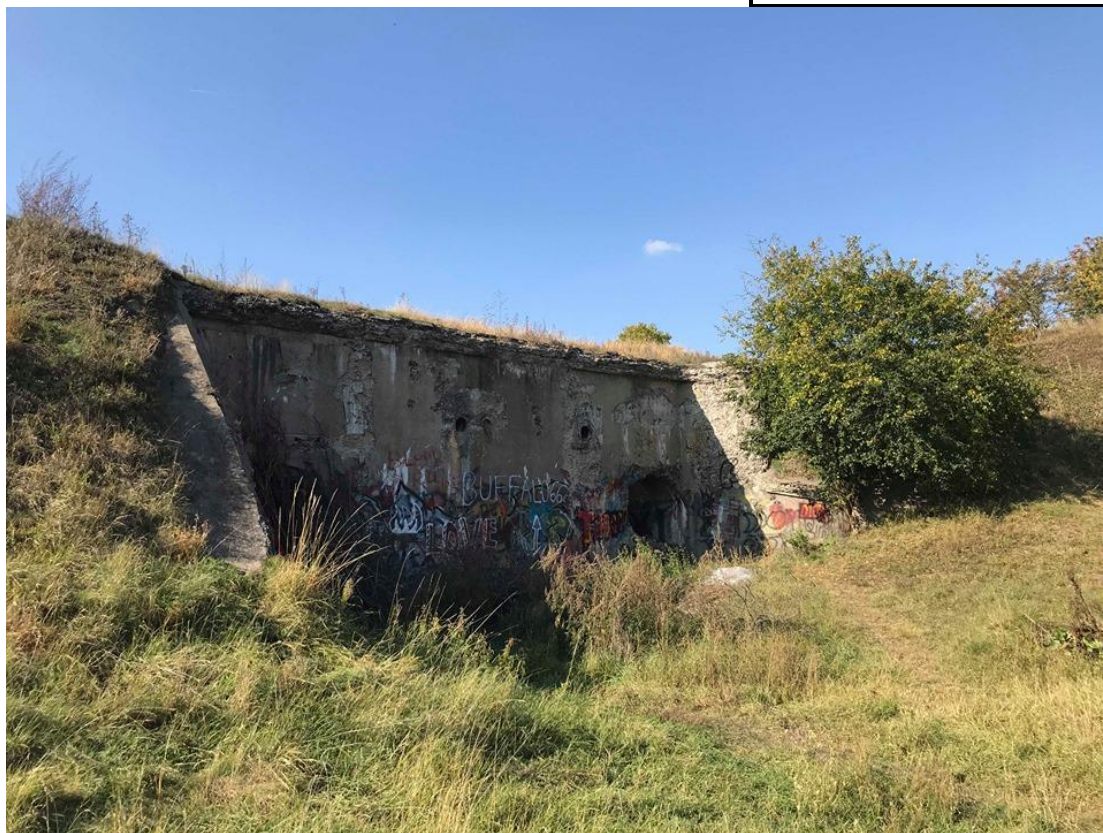
Nr. 1 Pavadinimas

Antro reduto antras sandėlis

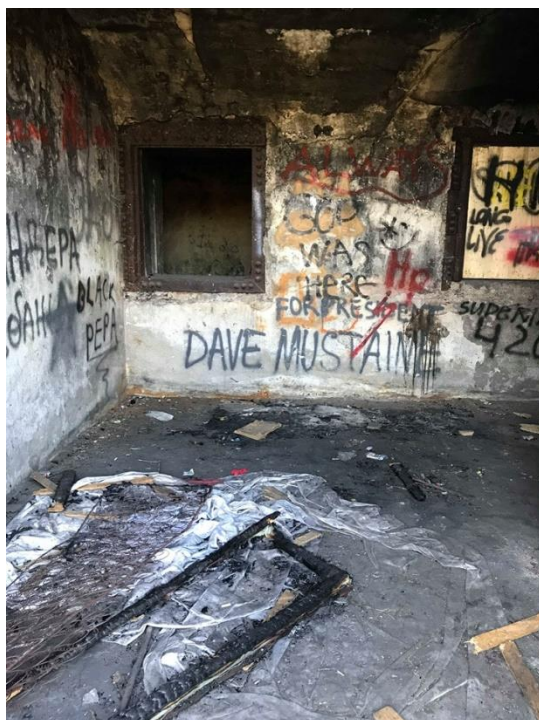
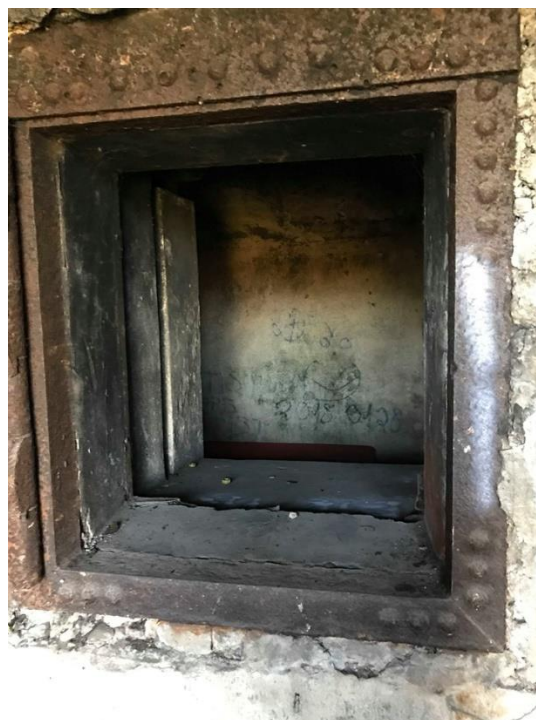
Nr. 2

Fotografavo Dovilė Miliukštė Antro reduto antras sandėlis

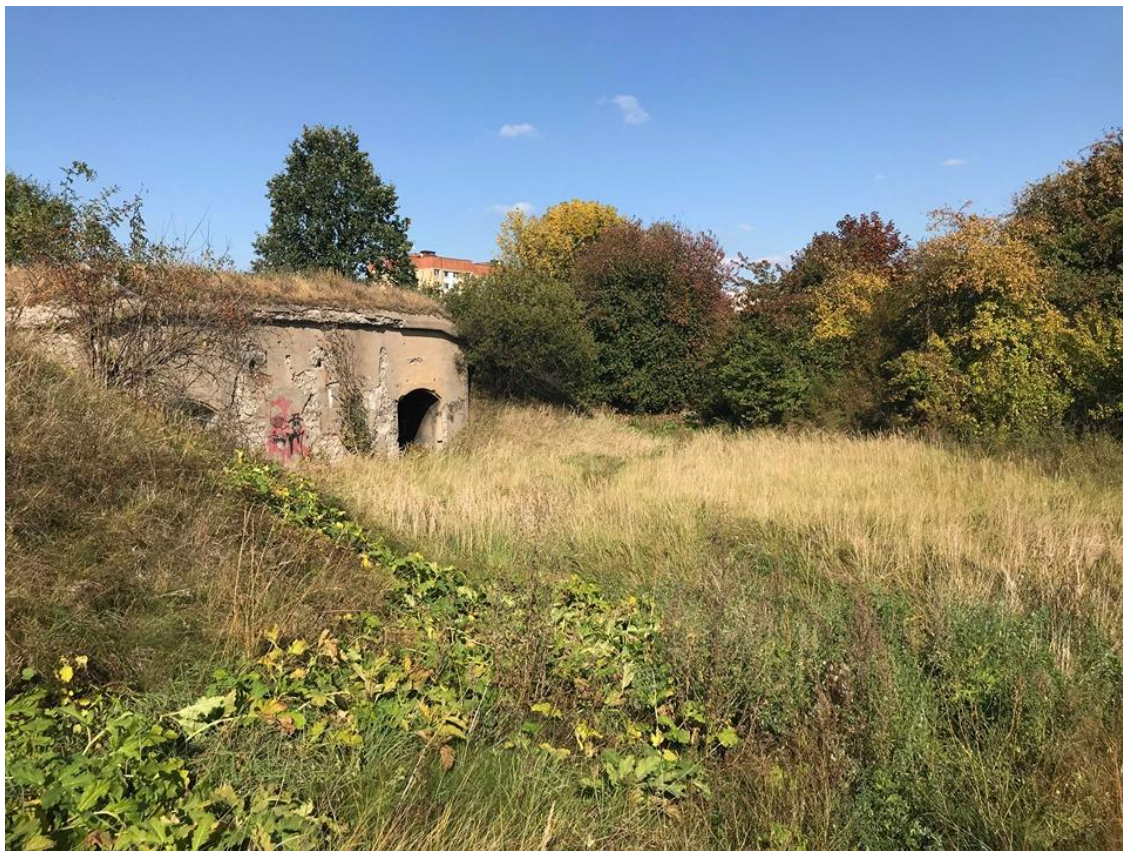
Nr. 3 Pavadinimas

Fotografavo Dovilė Miliukštė Pirmas redutas

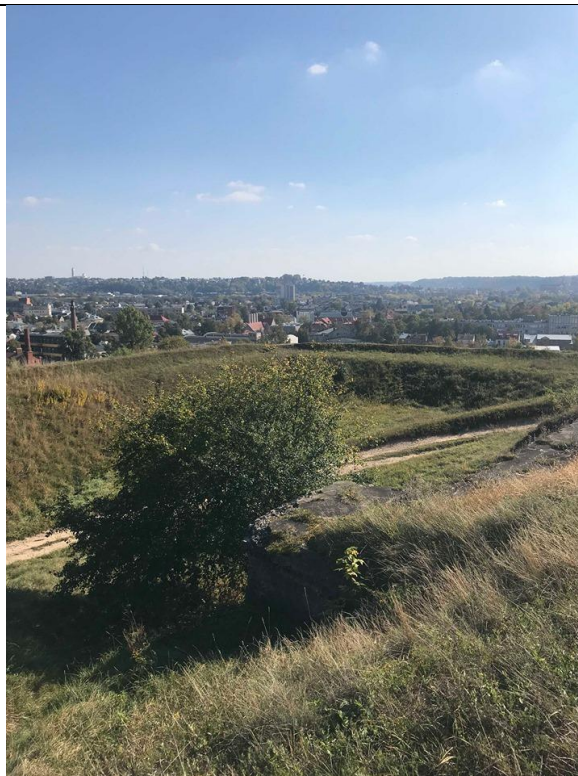
Nr. 4 Pavadinimas

Fotografavo Dovilė Miliukštė Antras redutas

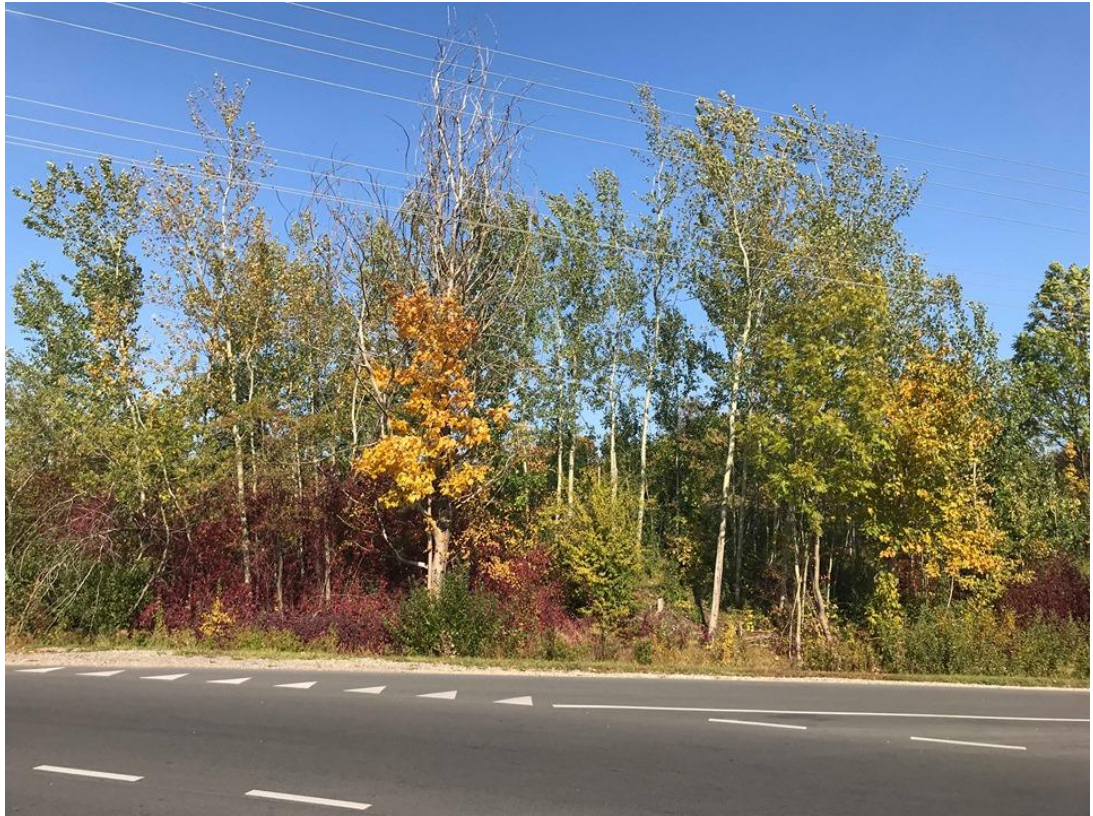
12. Išvados apie kultūros paveldo objekto aplinkos būklės pokytį: Antro reduto aplinkos būklė gera. Aplinka prižiūrima. Pirmo reduto aplinka neprižiūrima, apaugusi menkaverčiais želdiniais.

Nr. 5 Pavadinimas  
Fotografavo Dovilė Miliukštė Pirmo reduto aplinka nuo Josvainių g. Data 2019-09-27

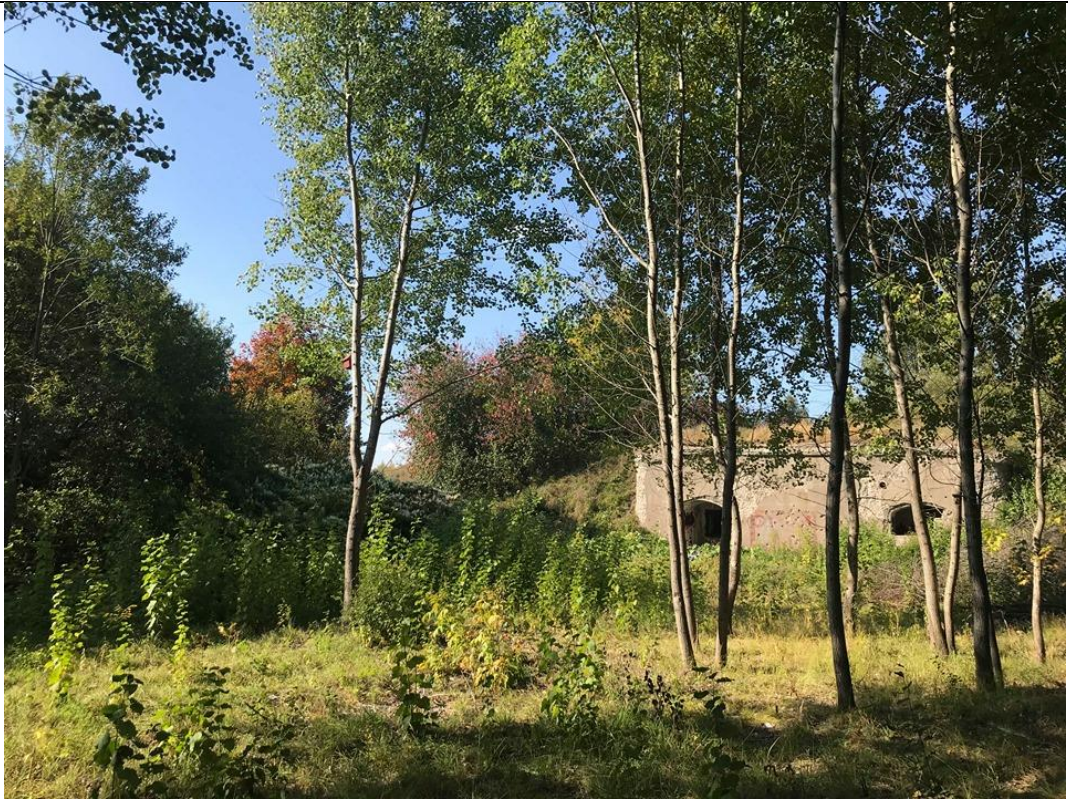
Nr. 6 Pavadinimas  
Fotografavo Dovilė Miliukštė Pirmo reduto aplinka Data 2019-09-27

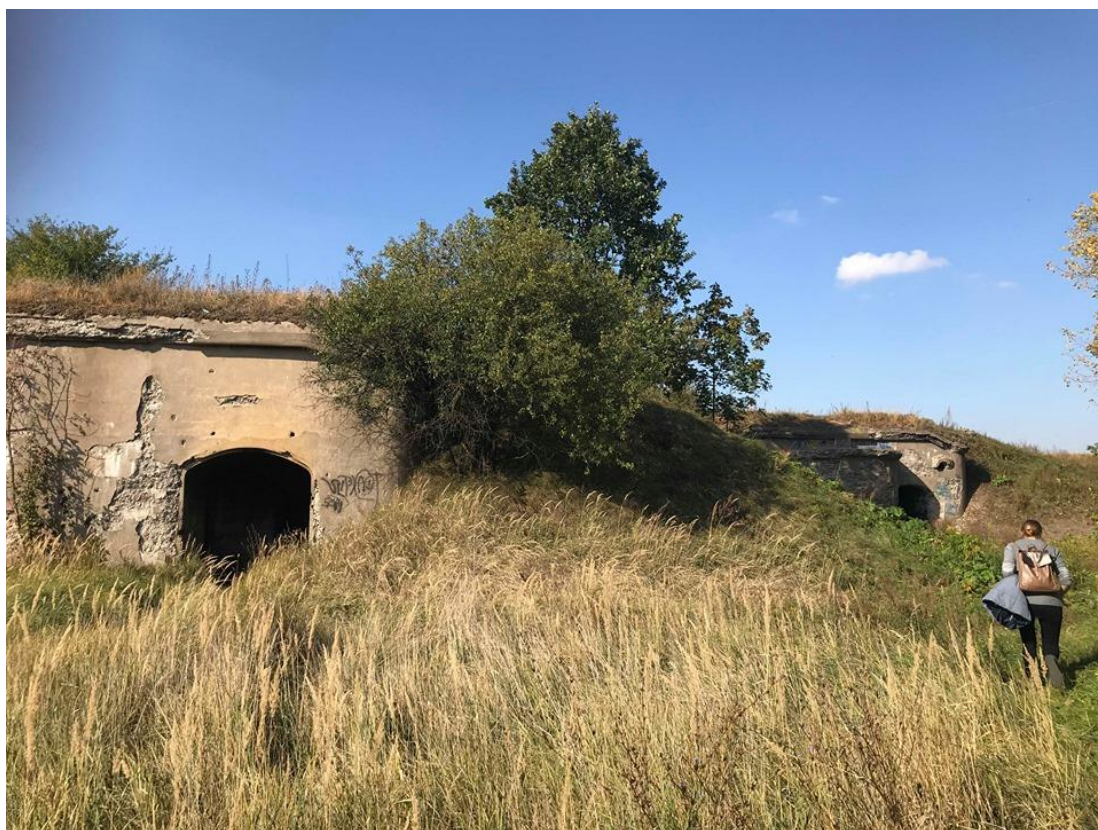
10. Išvados apie kultūros paveldo objekto fizinės būklės pokytį: Kauno tvirtovės Linkuvos įtvirtinimo statinių komplekso būklė blogėja. Antro reduto ir antro reduto sandėlio aplinka įtakoja ir geresnę paveldo objektų būklę, tačiau Linkuvos įtvirtinimų pirmo reduto aplinka itin prastos būklės. Visi trys sandėliai ir šaudymo lizdo įtvirtinimai neprižiūrimi, veikiami aplinkos veiksnių. Visų komplekso sandėlių betono konstrukcijos ir pamatų būklė blogėjanti. Betono sienų konstrukcijos, stogo danga bei stogo konstrukcijos yra. Sandėlių fasadai aptrupėję, dalis apdailos detalių nukritę nuo fasadų. Sandėlių vidaus erdvės ir fasadai aprašinėti grafičiais, vidaus patalpose ir aplink sandėlius gausu šiukšlių, matomos degintų daiktų liekanos.

Nr. 7 Pavadinimas  
Fotografavo Dovilė Miliukštė Pirmo reduto antras ir trečias sandėliai Data 2019-09-27

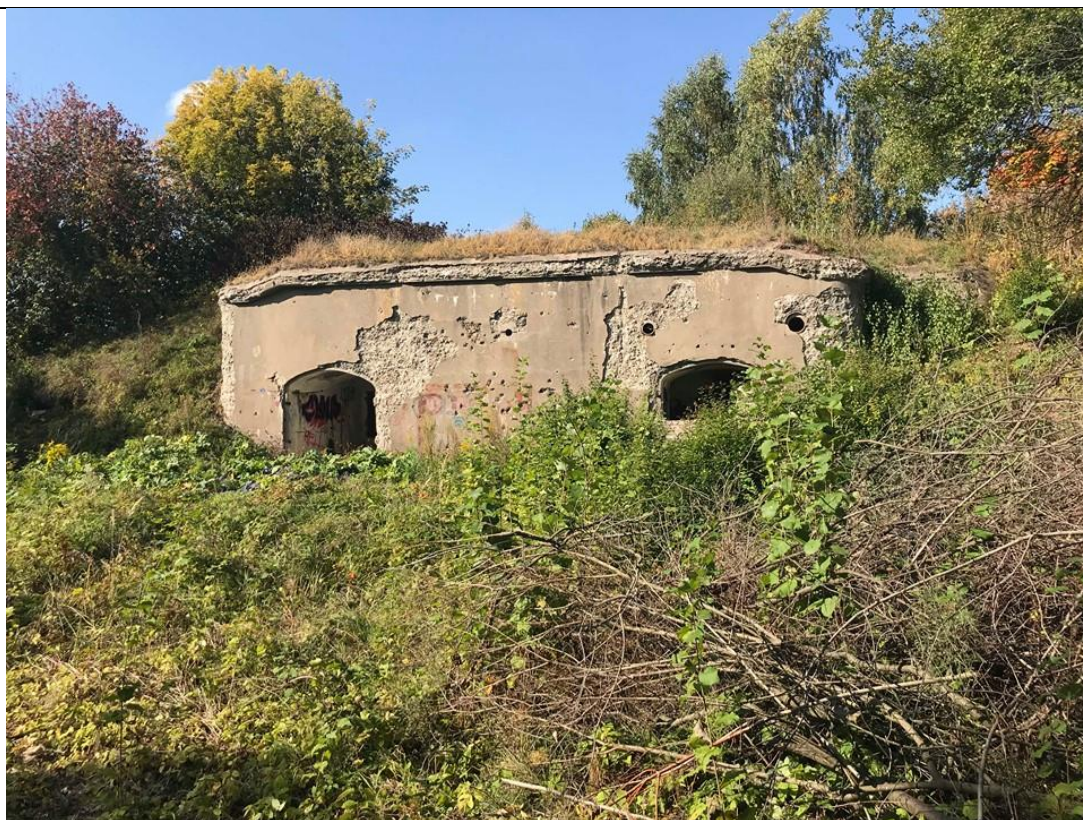
Nr. 8 Pavadinimas  
Fotografavo Dovilė Miliukštė Pirmo reduto pirmas sandėlis Data 2019-09-27

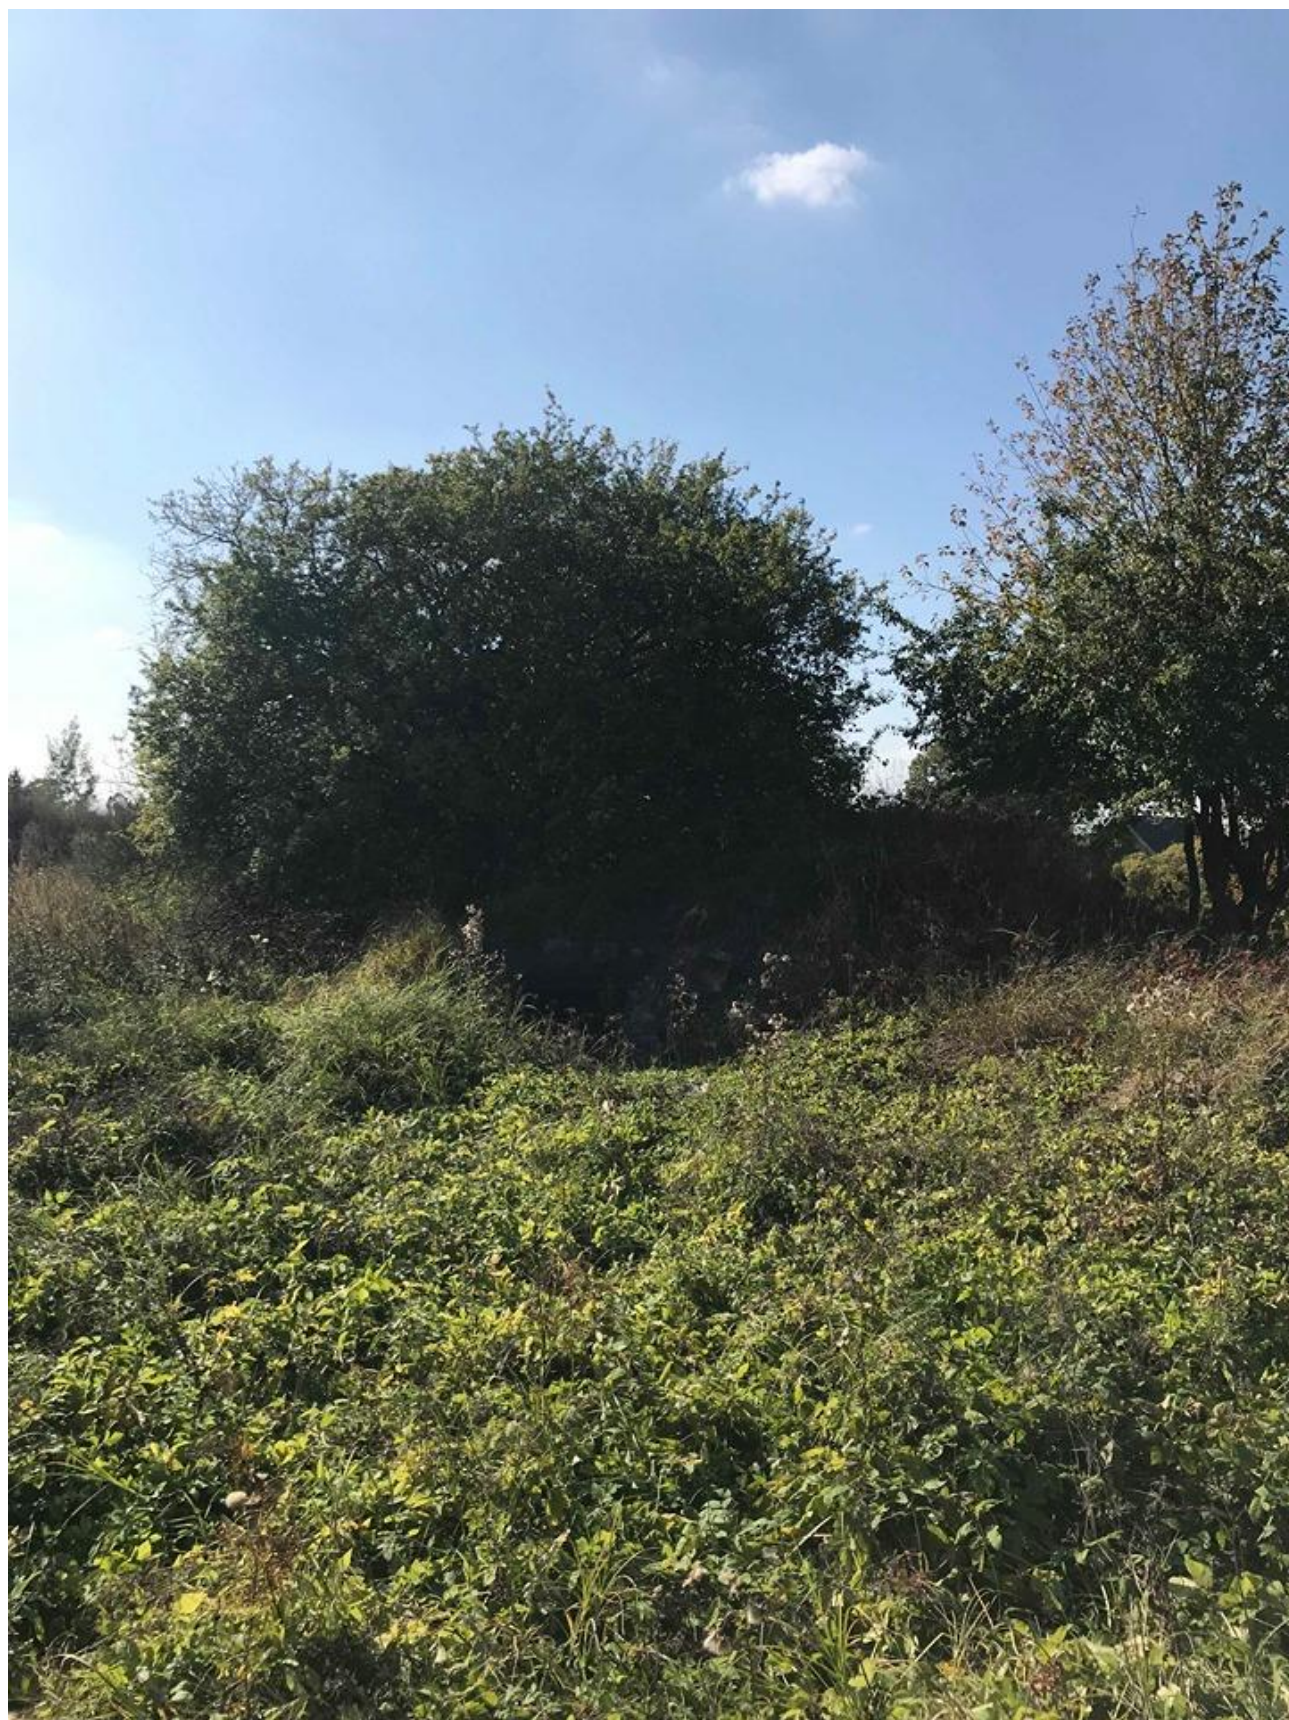
| Nr. 4 | Pavadinimas | | |

| Fotografavo | Dovilė Miliukštė | Antras redutas | Data 2019-09-27 |
