**KULTŪROS PAVELDO OBJEKTO BŪKLĖS PATIKRINIMO AKTAS**

2019 09 27 Nr. 55-16-43

1. Pavadinimas: Kauno tvirtovės Linkuvos įtvirtinimo statinių komplekso pirmas redutas.
2. Unikalus kodas Kultūros vertybių registre: 26570.
3. Nekilnojamojo kultūros paveldo vertinimo tarybos akto patvirtinimo data ir numeris (jei aktas patvirtintas): -.
4. Adresas: Kauno miesto sav., Kauno m., Josvainių g. 31A.
5. Valdytojas: -  
(vardas, pavardė, gyv. vieta, tel. numeris/juridinio asmens pavadinimas, teisinė forma, buveinė, kodas, tel. numeris)
6. Paskelbtas ar nepaskelbtas saugomu kultūros paveldo objektu: Valstybės saugomas.
7. Ankstesnio būklės patikrinimo akto data ir numeris:-.

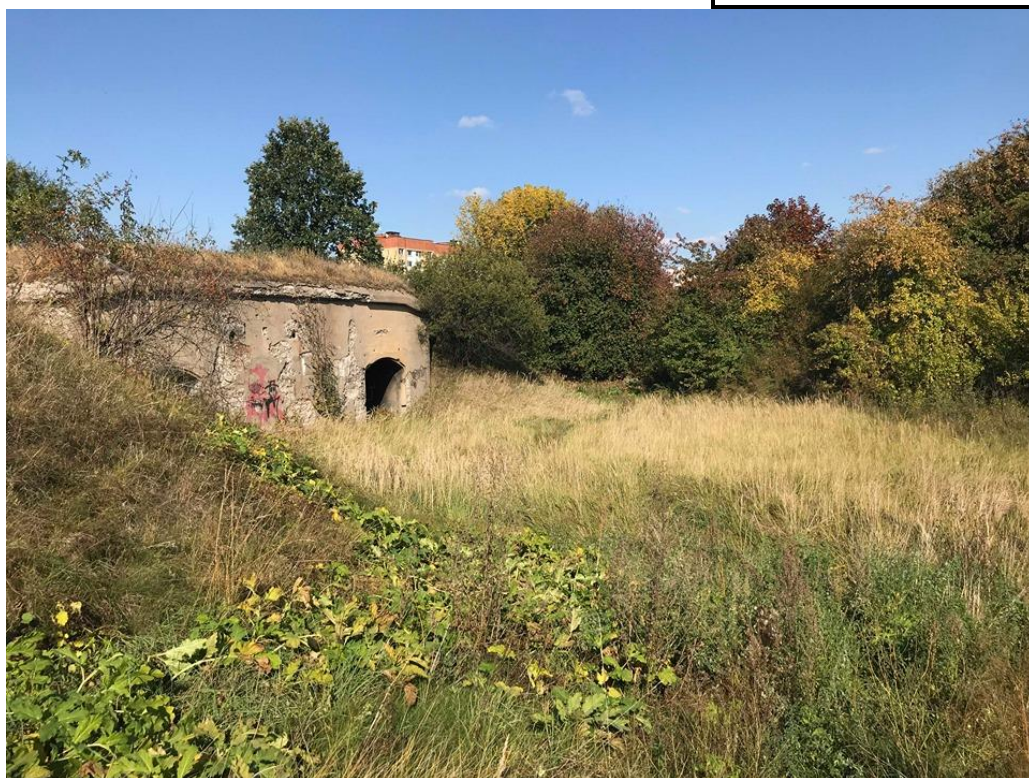
Nr. 1

Pirmo reduto trečias sandėlis

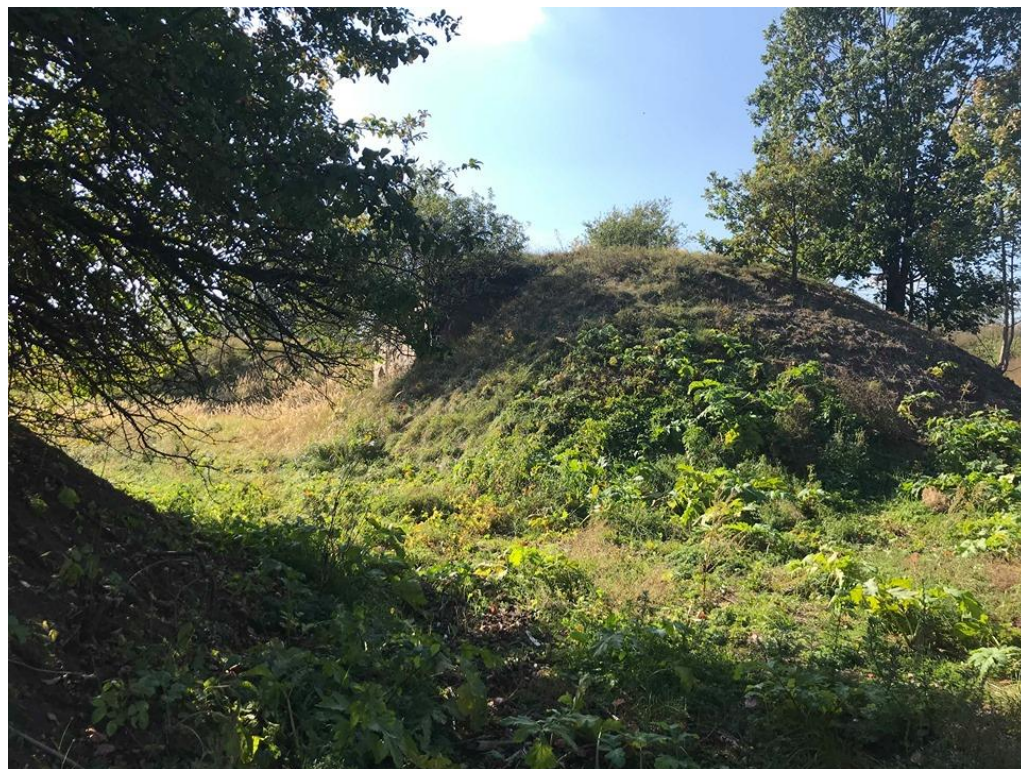
Nr. 2

Pirmas redutas

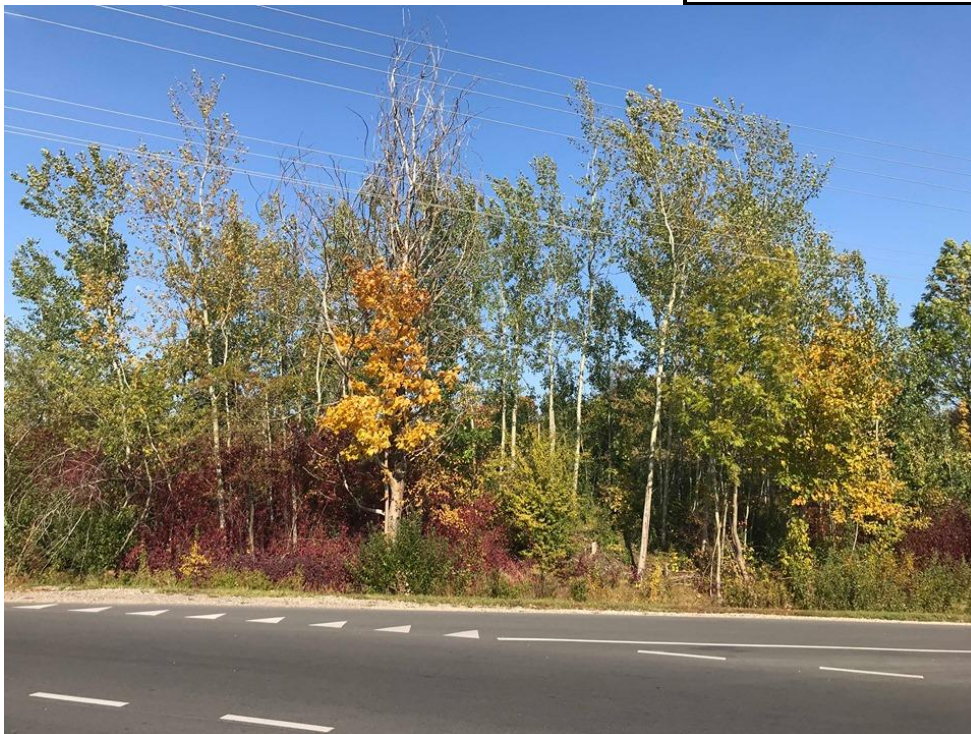
Nr. 3 Pavadinimas

Fotografavo Dovilė Miliukštė Pirmo reduto vaizdas nuo Josvainių g.

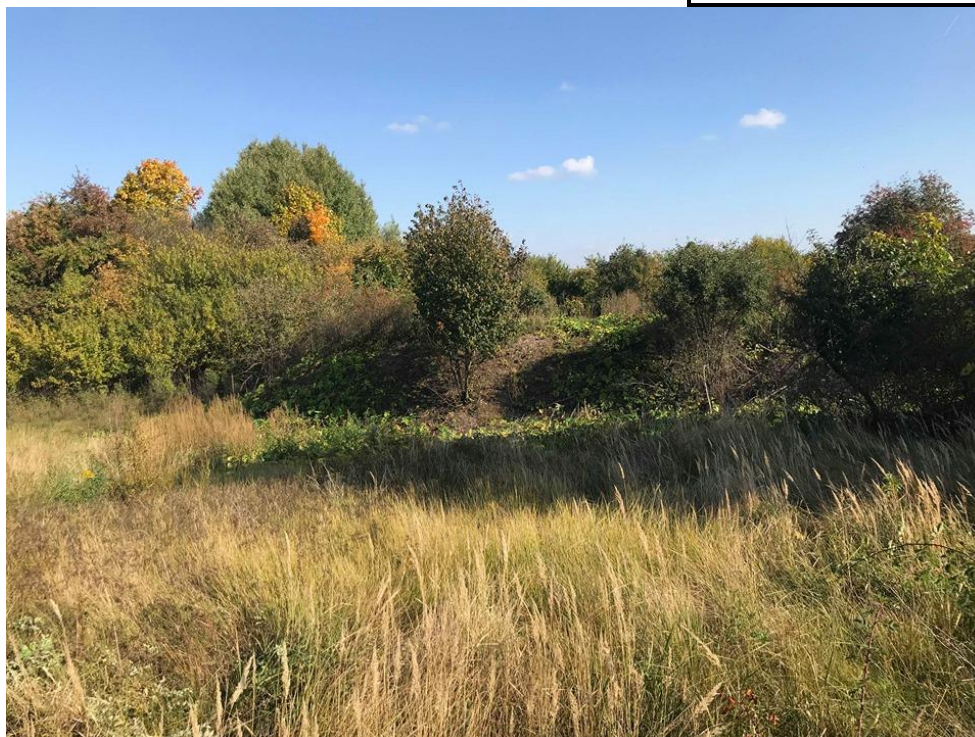
Nr. 4 Pavadinimas

12. Išvados apie kultūros paveldo objekto aplinkos būklės pokytį: Reduto aplinka nesutvarkyta, gausu menkaverčių želdinių, nepjaunama žolė, vietomis priversta šiukšlių.

Fotografavo Dovilė Miliukštė Pirmo reduto aplinka

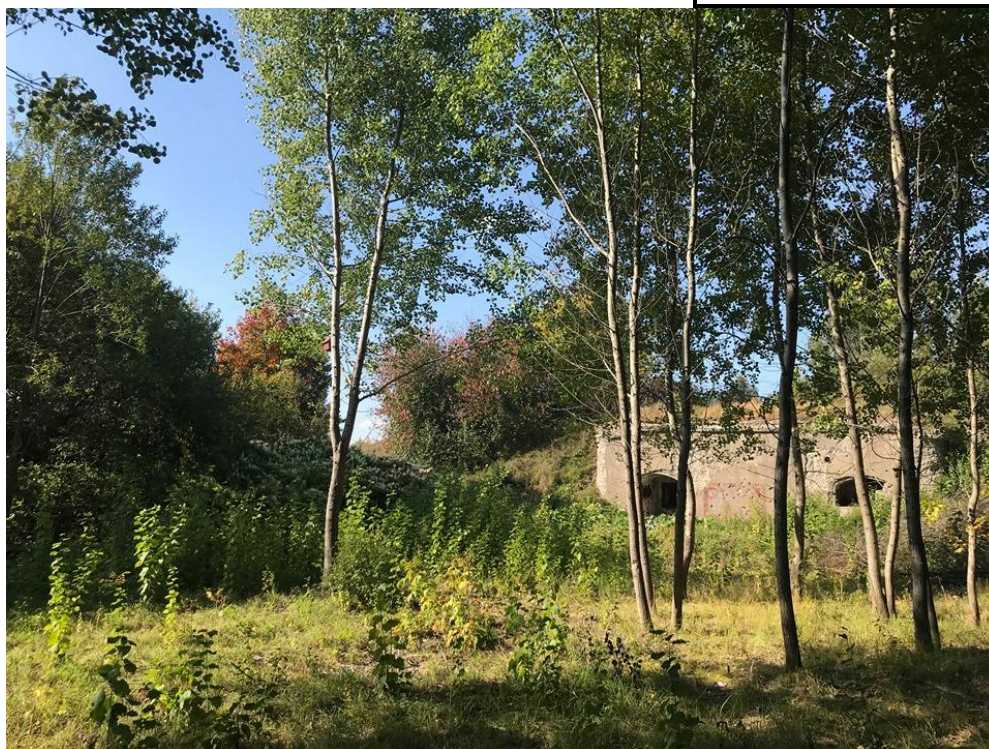
Nr. 5

Menkaverčiai želdiniai Pirmo reduto aplinkoje

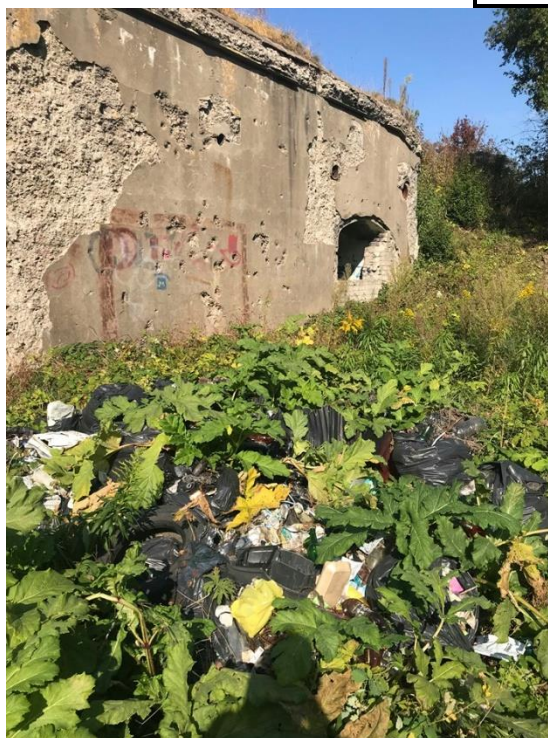
Nr. 6

Pirmo reduto aplinka
