**KULTŪROS PAVELDO OBJEKTO BŪKLĖS PATIKRINIMO AKTAS**

2019 09 27 Nr. 55-16-44

1. Pavadinimas: Kauno tvirtovės Linkuvos įtvirtinimo statinių komplekso pirmo reduto pirmas sandėlis.
2. Unikalus kodas Kultūros vertybių registre: 26571.
3. Nekilnojamojo kultūros paveldo vertinimo tarybos akto patvirtinimo data ir numeris (jei aktas patvirtintas): -.
4. Adresas: Kauno miesto sav., Kauno m., Josvainių g. 31C.
5. Valdytojas: -  
(vardas, pavardė, gyv. vieta, tel. numeris/juridinio asmens pavadinimas, teisinė forma, buveinė, kodas, tel. numeris)
6. Paskelbtas ar nepaskelbtas saugomu kultūros paveldo objektu: Valstybės saugomas.
7. Ankstesnio būklės patikrinimo akto data ir numeris:-.

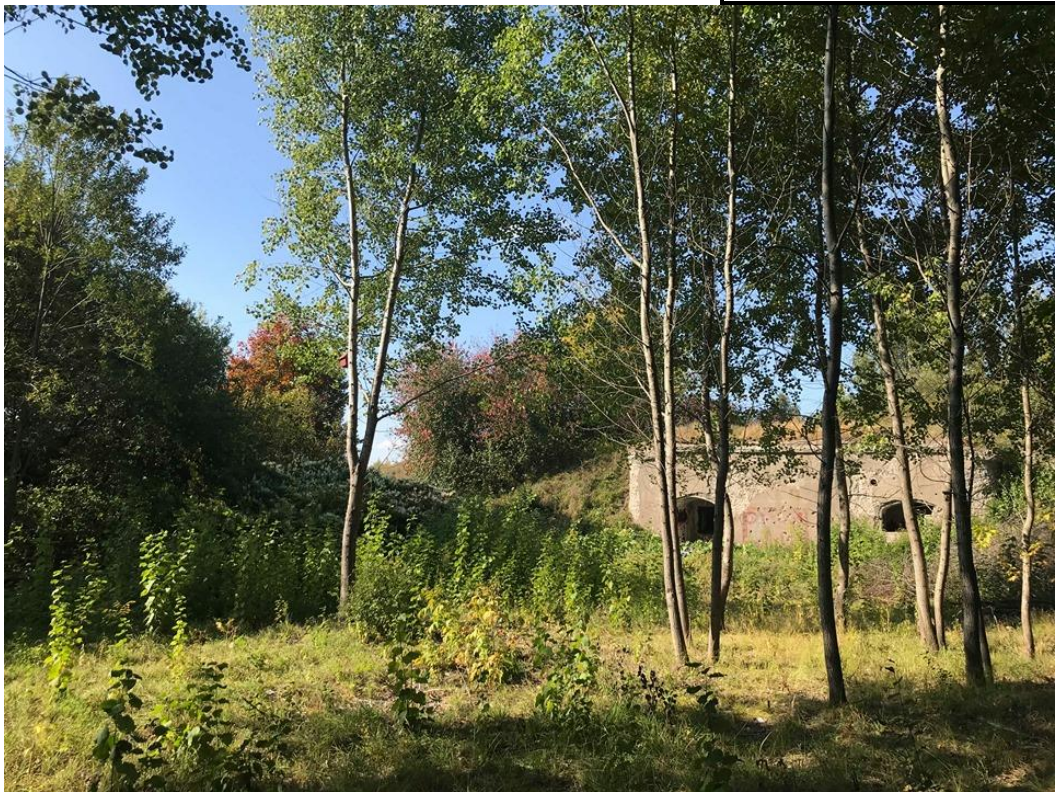
10. Išvados apie kultūros paveldo objekto fizinės būklės pokytį: Kauno tvirtovės Linkuvos įtvirtinimo statinių komplekso pirmo reduto pirmo sandėlio esančio Josvainių g. 31 C būklė blogėja. Sandėlio tūris - kompaktinis, stačiakampio plano I a., užpildas žemėmis suformuojant pylimą, išskyrus PR sieną būklė patenkinama. Aukštų išplanavimas - penkių patalpų su prieangiu (į visas patalpas nebuvo patekta, būklė patenkinama. sienų angos - PR fasado stačiakampės durų angos su segmentinėmis sąramomis, būklė patenkinama; tarp prieangio ir vidaus patalpos praėjimo stačiakampė durų anga, būklė patenkinama. tarp prieangio ir vidaus patalpos stačiakampės langų angos, PR fasado apskritiminės ventiliacijos angos (PR fasado ventiliacijos angų užsklandos stogeliai neišlikę) būklė patenkinama. nišos - tarp prieangio ir patalpos praėjimo ŠR sienos apskritiminė niša, prieangio stačiakampės nišos su segmentinėmis sąramomis, būklė patenkinama. fasadų apdaila ir puošyba - PR fasado betono karnizas apiręs. Konstrukcijos - pamatas su betono cokoliu (pamatas netyrinėtas; cokolio būklė patenkinama, betono sienos (patalpų praėjimų sienų medžiagiškumas netyrinėtas; būklė patenkinama. prieangio ir patalpų betono cilindriniai skliautai (patalpų skliautai netyrinėti).

Nr. 1 Pavadinimas  
Fotografavo Dovilė Miliukštė Pirmo reduto pirmas sandėlis

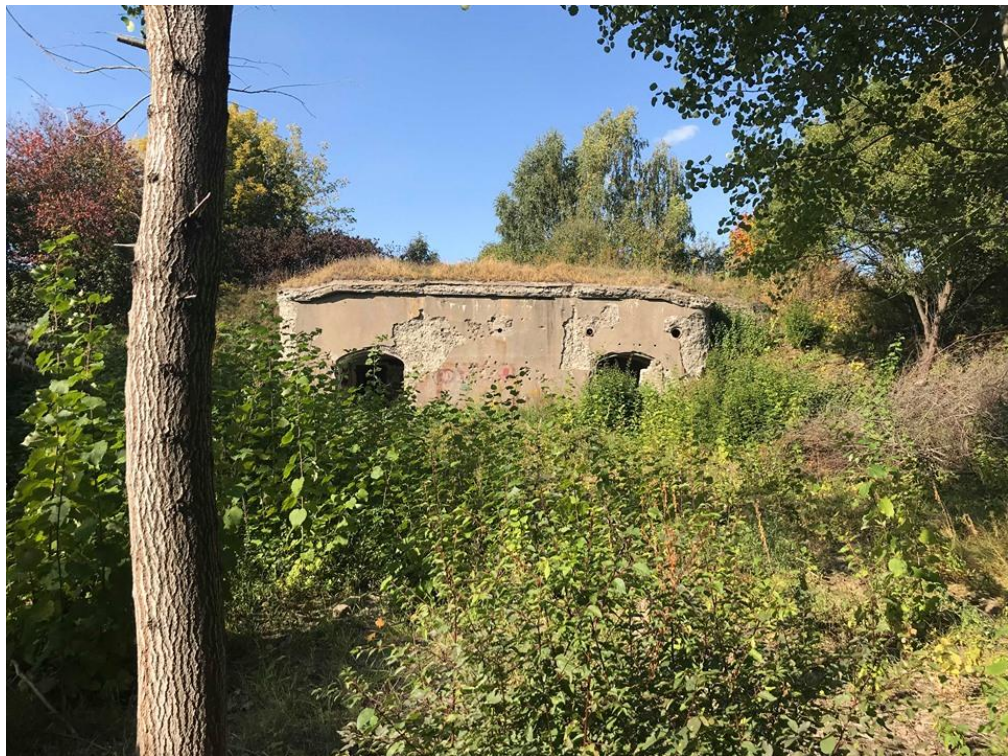
12. Išvados apie kultūros paveldo objekto aplinkos būklės pokytį: Pirmo Reduto pirmo sandėlio aplinka nesutvarkyta, aplink gausu menkaverčių želdinių, nepjaunama žolė, prie sandėlio priversta šiukšlių.

Nr. 2 Pavadinimas  
Fotografavo Dovilė Miliukštė Pirmas reduto pirmo sandėlio aplinka

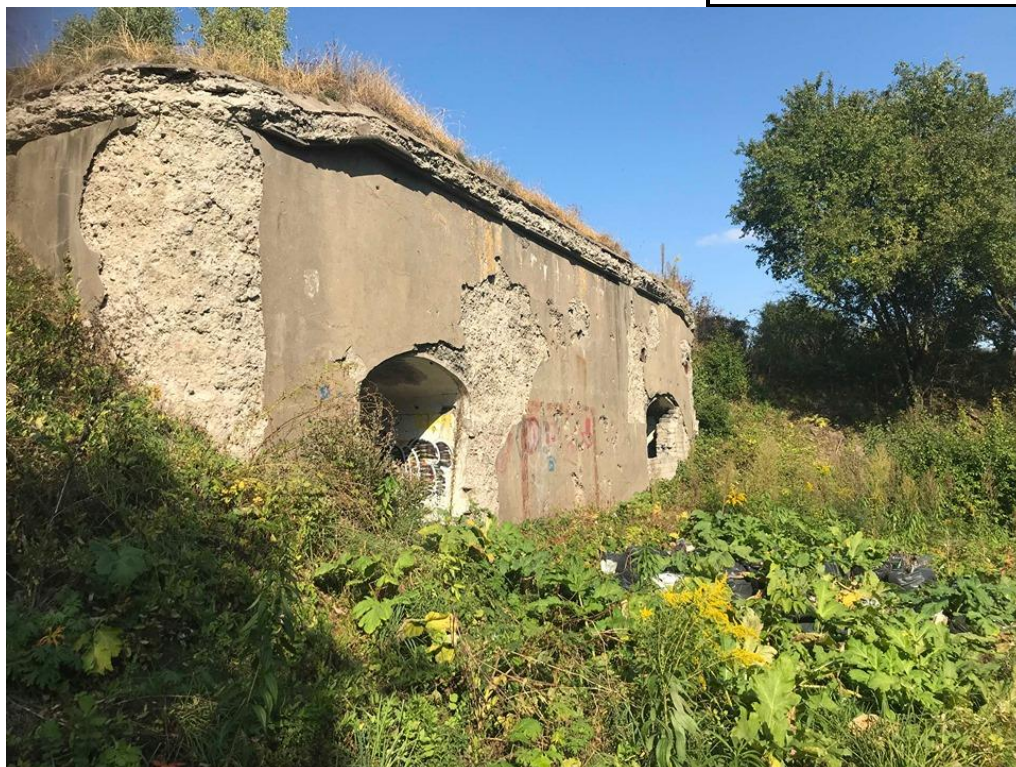
Nr. 3 Pavadinimas

Fotografavo Dovilė Miliukštė Apturpėjęs PR fasado karnizas

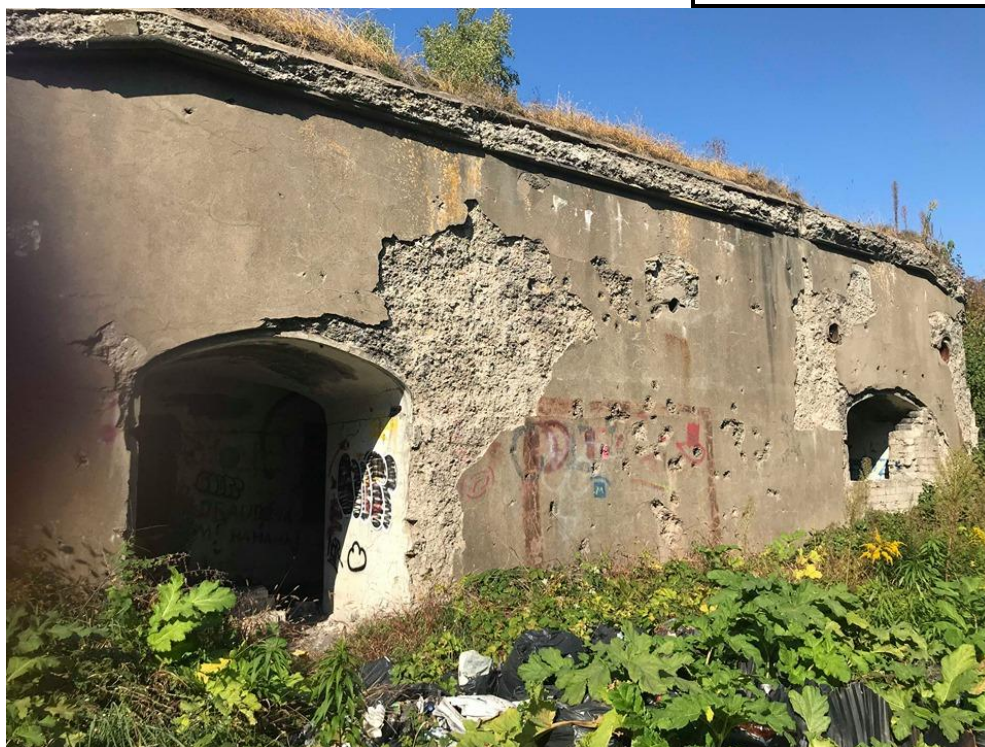
Nr. 4 Pavadinimas

Fotografavo Dovilė Miliukštė Pirmo reduto neprižiūrėta aplinka

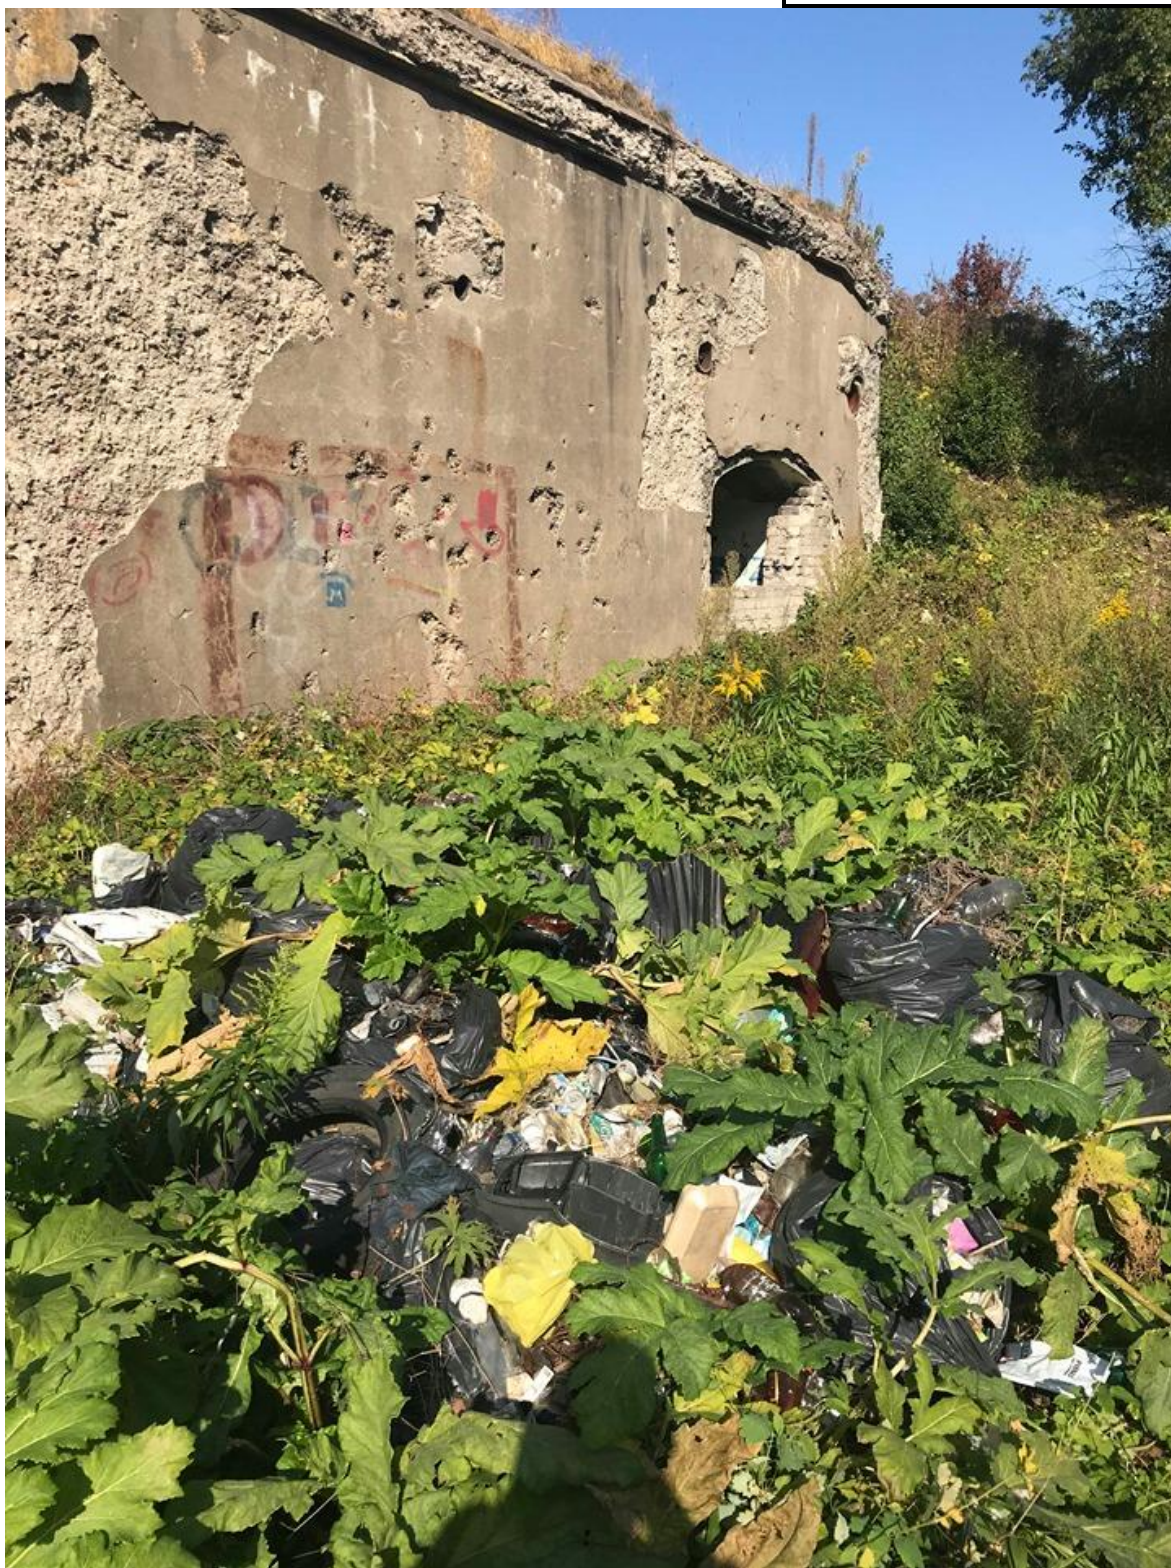
Nr. 5 Pavadinimas  
Fotografavo Dovilė Miliukštė Aplinkos fragmentas
