KULTŪROS PAVELDO OBJEKTO BŪKLĖS PATIKRINIMO AKTAS

2019 09 27 Nr. 55-16-47

1. Pavadinimas: Kauno tvirtovės Linkuvos įtvirtinimo statinių komplekso pirmas reduto ilgalaikis šaudymo lizdas.
2. Unikalus kodas Kultūros vertybių registre: 26574.
3. Nekilnojamojo kultūros paveldo vertinimo tarybos akto patvirtinimo data ir numeris (jei aktas patvirtintas): -.
4. Adresas: Kauno miesto sav., Kauno m., Josvainių g. 31A.
5. Valdytojas: -
(vardas, pavardė, gyv. vieta, tel. numeris/juridinio asmens pavadinimas, teisinė forma, buveinė, kodas, tel. numeris)
6. Paskelbtas ar nepaskelbtas saugomu kultūros paveldo objektu: Valstybės saugomas.
7. Ankstesnio būklės patikrinimo akto data ir numeris:-.

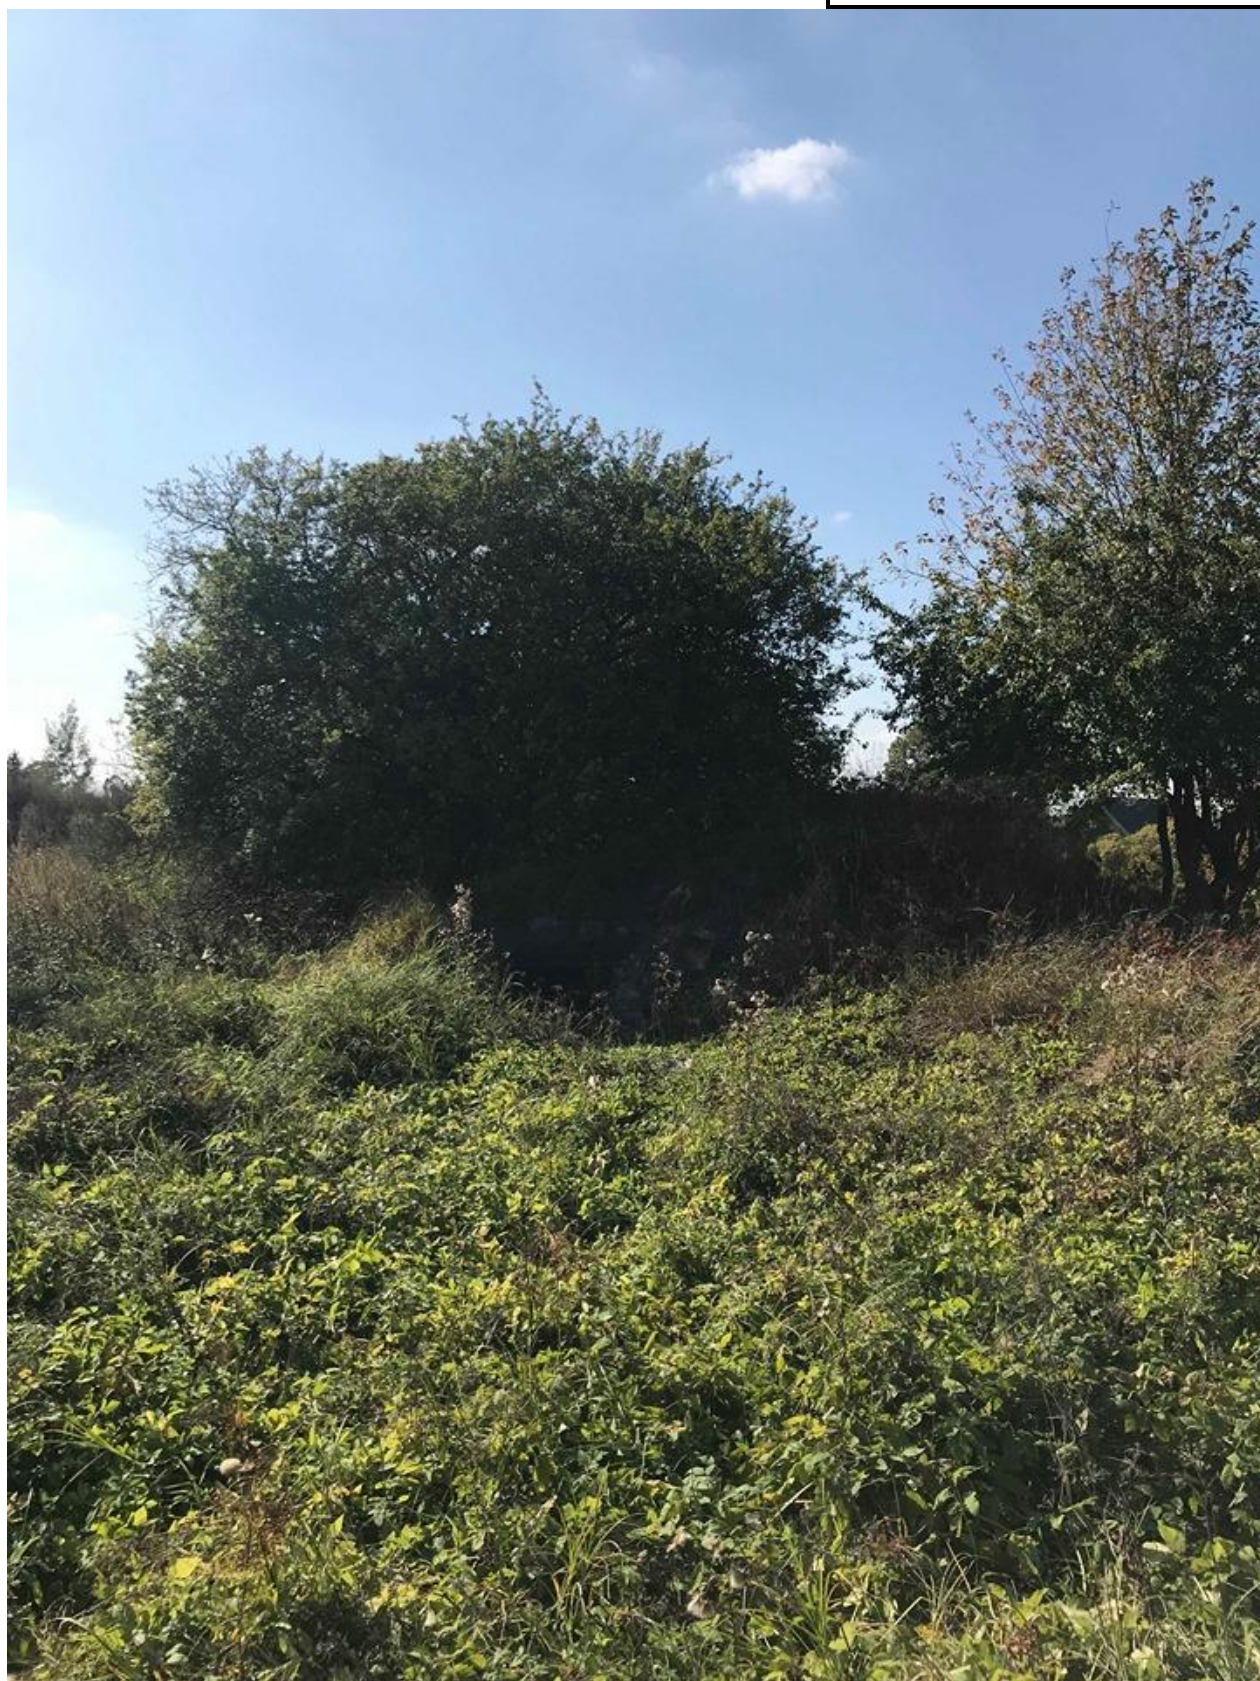
Nr. 1

12. Išvados apie kultūros paveldo objekto aplinkos būklės pokytį: Reduto aplinka nesutvarkyta, gausu menkaverčių želdinių, nepjaunama žolė, vietomis priversta šiukšlių. Šaudymo lizdas apaugęs želdiniais, jį sunku pastebėti.

Šaudymo lizdo aplinka

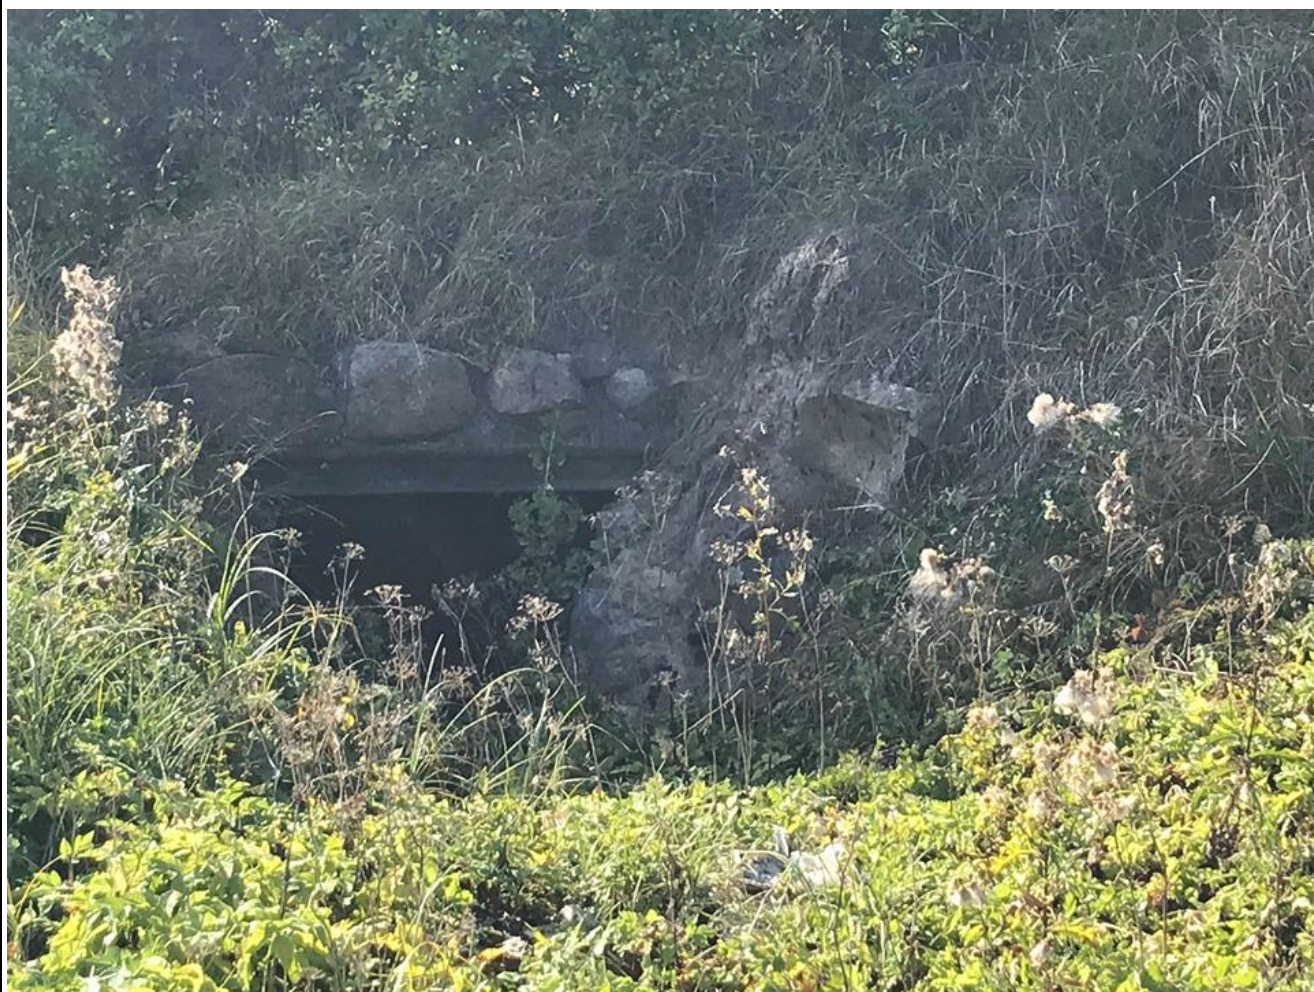
Nr. 2

10. Išvados apie kultūros paveldo objekto fizinės būklės pokytį: Kauno tvirtovės Linkuvos įtvirtinimo statinių komplekso pirmo reduto ilgalaikio šaudymo lizdo esančio Josvainių g. 31 A būklė blogėja. Šaudymo lizdo tūris kompaktinis, daugiakampio plano, I a. įgilintas pylimas ir užpiltas žemėmis, išskyrus ŠR įėjimo angą būklė blogėja. Stogo forma - plokščia (stogas sutapdintas su perdanga, stogo konstrukcija netikrinta. Vienos patalpos su prieangiu (patalpa su prieangiu užpilti šiukšlėmis, netyrinėta; sienų angos - ŠR sienos stačiakampė įėjimo anga, būklė patenkinama. ŠV sienos stačiakampė anga (skirta šaudymui). lauko akmenų mūro sienos (konstrukcijos ir metalinių bėgių perdanga netyrinėta.

Dovilė Miliukštė Šaudymo lizdo šaudymo anga
