**KULTŪROS PAVELDO OBJEKTO BŪKLĖS PATIKRINIMO AKTAS**

2019-10-15 Nr. 55-16-57

1. Pavadinimas: Kauno tvirtovės tarpinės kareivinės.
2. Unikalus kodas Kultūros vertybių registre: 26529.
3. Nekilnojamojo kultūros paveldo vertinimo tarybos akto patvirtinimo data ir numeris (jei aktas patvirtintas): 2013-10-14; Nr: KPD-SK-174.
4. Adresas: Kauno miesto sav., Kauno m., Kaltinėnų g. 6
5. Valdytojas: -  
(vardas, pavardė, gyv. vieta, tel. numeris/juridinio asmens pavadinimas, teisinė forma, buveinė, kodas, tel. numeris)
6. Paskelbtas ar nepaskelbtas saugomu kultūros paveldo objektu: objektas valstybės saugomas.
7. Ankstesnio būklės patikrinimo akto data ir numeris: -.

FOTOFIKSACIJA. Kauno tvirtovės tarpinės kareivinės; Kauno miesto sav., Kauno m., Kaltinėnų g. 6  
*Fotografavo – Asta Raškevičiūtė-Šimkevičienė. Data 2019-10-14*

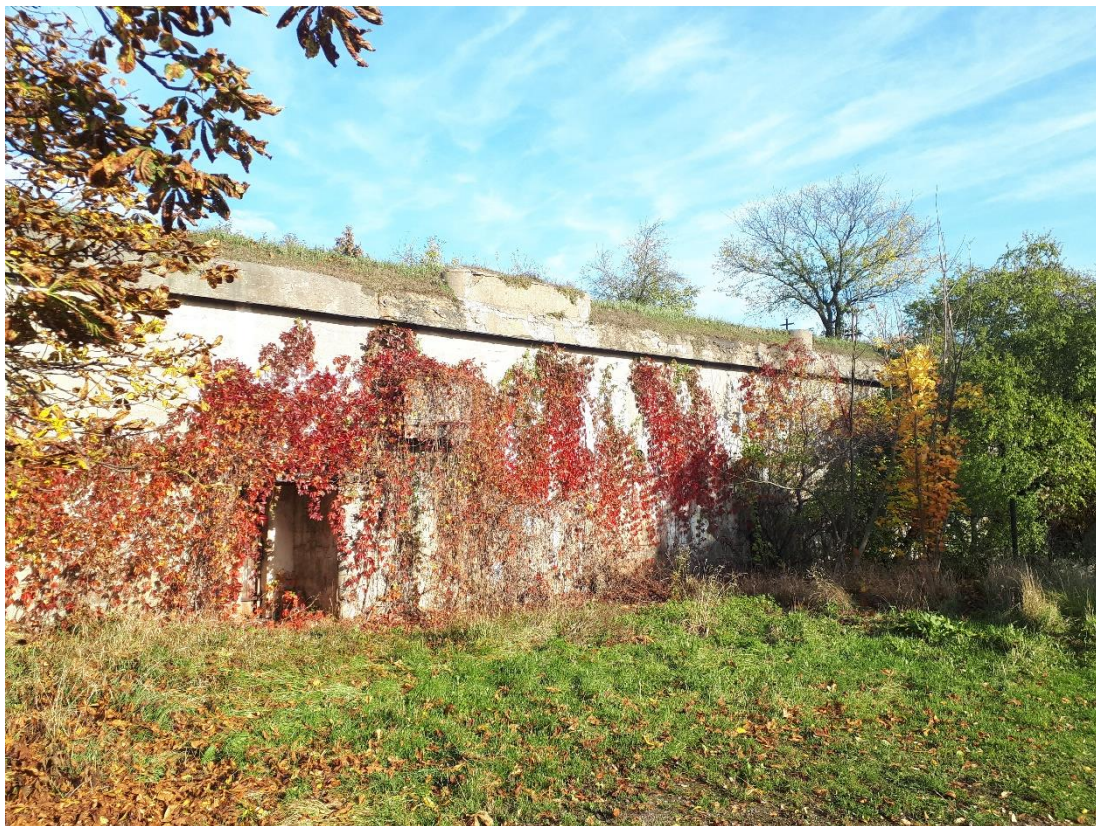
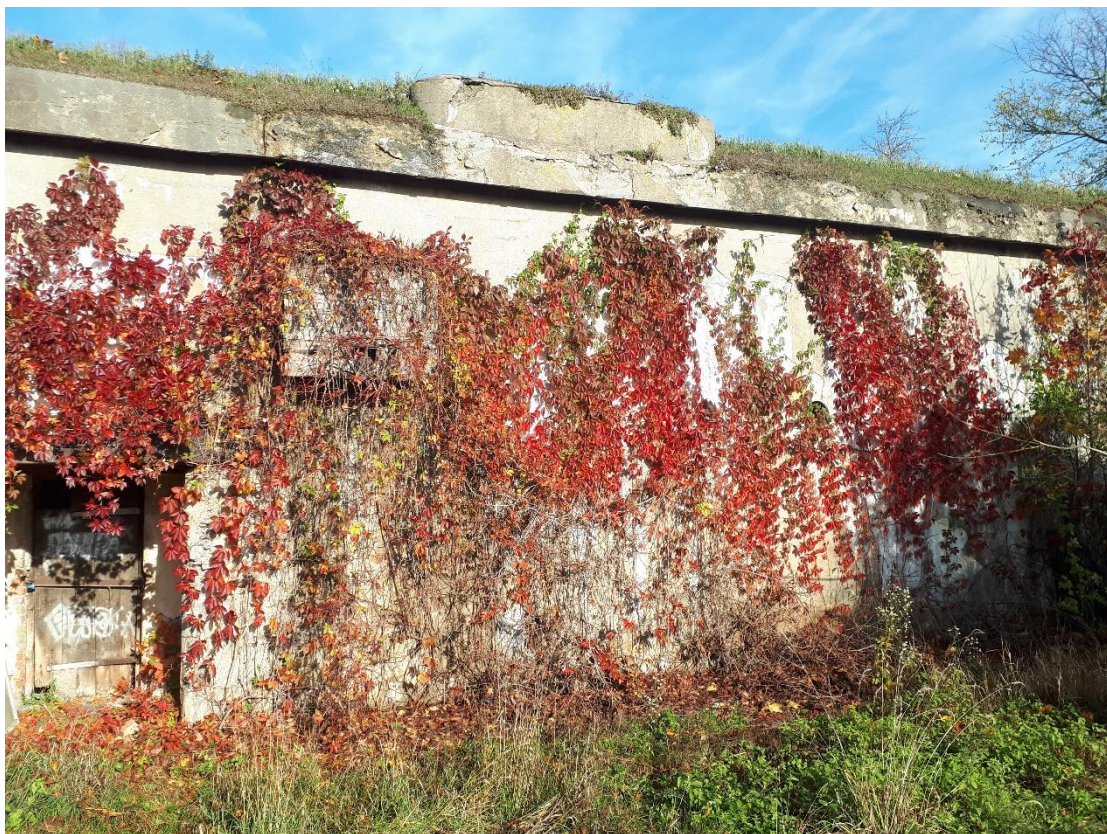
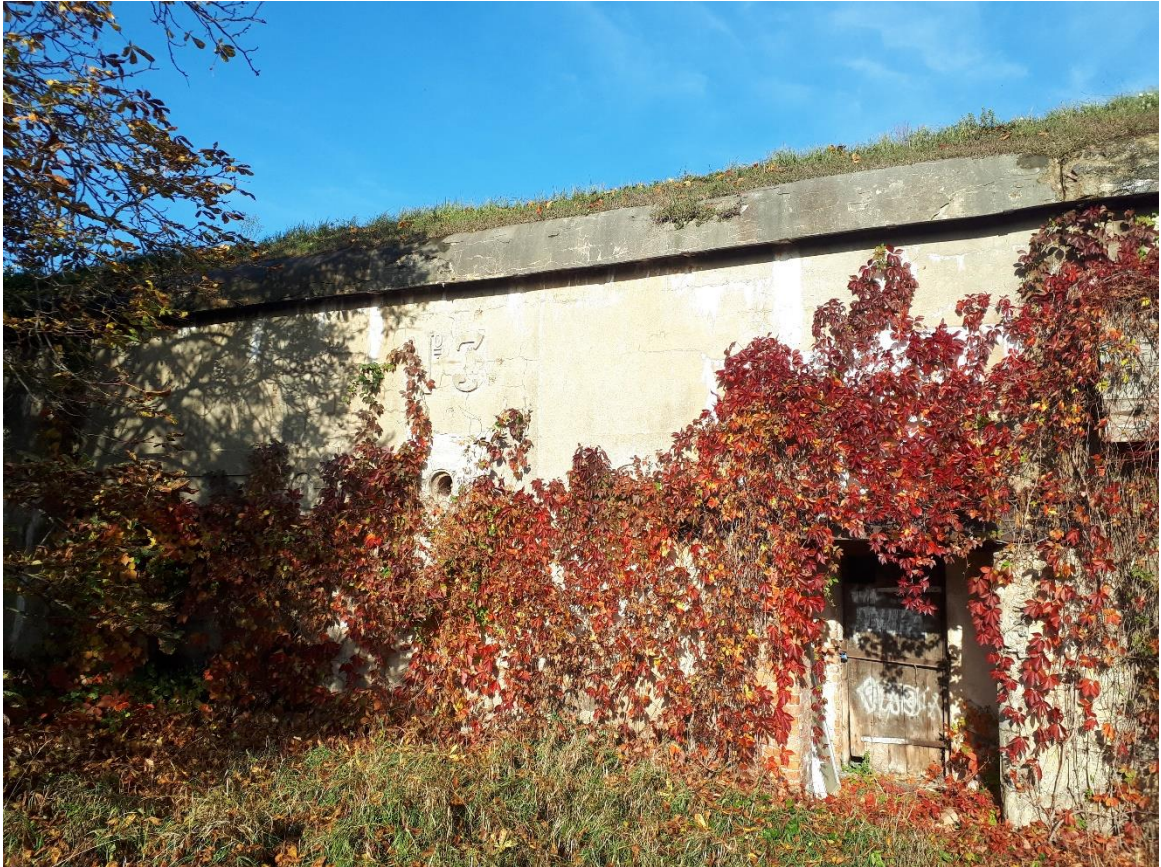
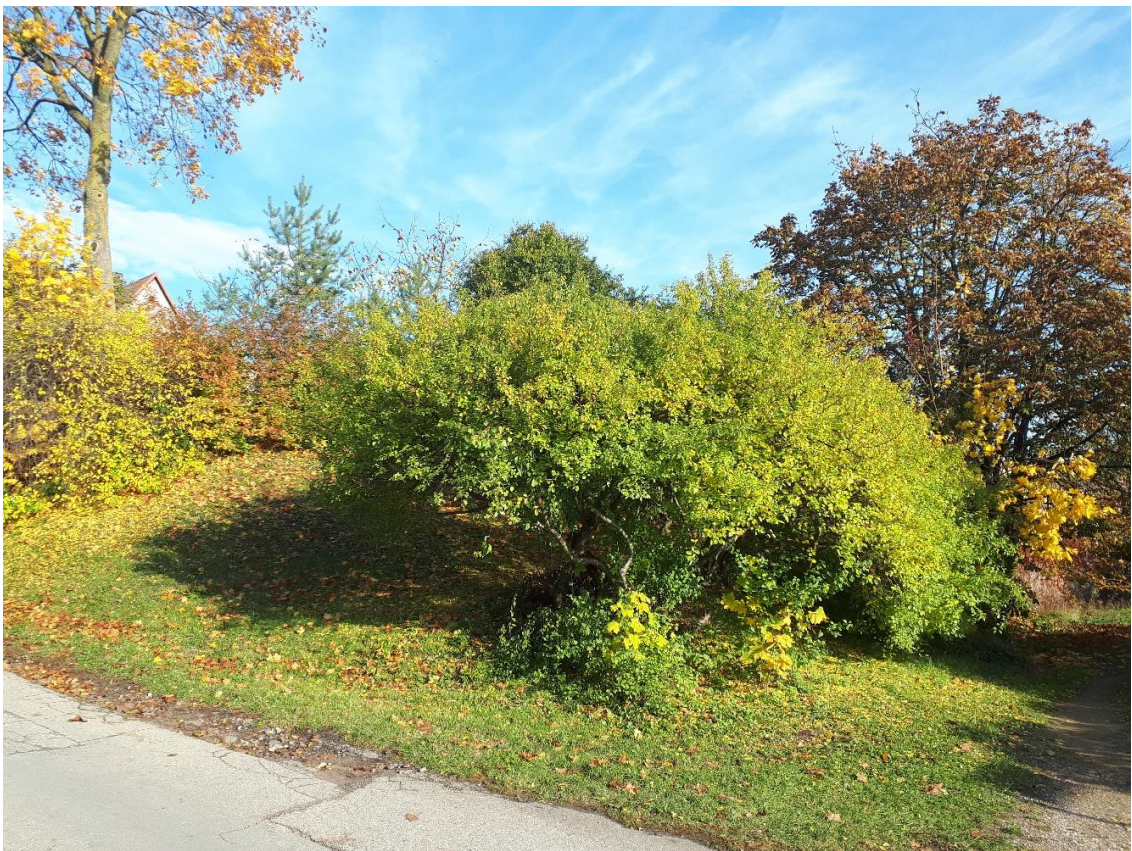
10. Išvados apie kultūros paveldo objekto fizinės būklės pokytį: Tūrinė erdvinė kompozicija - ištęsto stačiakampio plano, vieno aukšto, ŠV pusė įkasta į šlaitą; stogo forma - plokščia, užapvalintais kraštais; kiti stogo elementai - ventiliacijos kaminėliai PR statinio pusėje. Sienų angos, nišos - stačiakampės durų angos PR fasade; stačiakampės angos PR fasade; apskritimo formos ventiliacijos PR fasade; arkinės formos nišos interjere. Fasadų apdaila ir puošyba - tinko medžiagos tipas (tinkas stipriai aptrupėjęs) reljefinio tinko įrašo „No. 3“ PR fasade tipas (dalis skaičiaus „3“ neišlikusi); reljefinio geometrinio dekorų virš įėjimo angų PR fasade tipas (virš R pusėje esančios angos dekoras neišlikęs); kitos fasadų funkcinės detalės - metalinio apsauginio apskardinimo PR fasade tipas. Konstrukcijos - monolitinio betono sienos (būklė patenkinama, betonas vietomis aptrupėjęs); monolitinio betono denginys su metalinėmis sijomis; metalinės sijos virš durų angų (sijos pažeistos korozijos). Kitos vertingosios objekto savybės tikrintos pagal galimybes. Bendra objekto būklė patenkinama, tačiau veikiant aplinkos sąlygoms palaipsniui blogėja.

12. Išvados apie kultūros paveldo objekto aplinkos būklės pokytį: Objekto aplinkos būklė nepakito. Dalis aplinkos bei pats objektas apaugęs krūmais, nešienauta žolė, pats objektas apželdintas vijokliniais augalais.
