**KULTŪROS PAVELDO OBJEKTO BŪKLĖS PATIKRINIMO AKTAS**

2019-10-15 Nr. 55-16-58

1. Pavadinimas: Kauno tvirtovės tarpinės kareivinės.
2. Unikalus kodas Kultūros vertybių registre: 26530.
3. Nekilnojamojo kultūros paveldo vertinimo tarybos akto patvirtinimo data ir numeris (jei aktas patvirtintas): 2013-05-20; Nr: KPD-SK-163.
4. Adresas: Kauno miesto sav., Kauno m., Santarvės g. 38.
5. Valdytojas: -  
(vardas, pavardė, gyv. vieta, tel. numeris/juridinio asmens pavadinimas, teisinė forma, buveinė, kodas, tel. numeris)
6. Paskelbtas ar nepaskelbtas saugomu kultūros paveldo objektu: objektas valstybės saugomas.
7. Ankstesnio būklės patikrinimo akto data ir numeris: -.

FOTOFIKSACIJA. Kauno tvirtovės tarpinės kareivinės; Kauno miesto sav., Kauno m., Santarvės g. 38  
Fotografavo – Asta Raškevičiūtė-Šimkevičienė. Data 2019-10-14

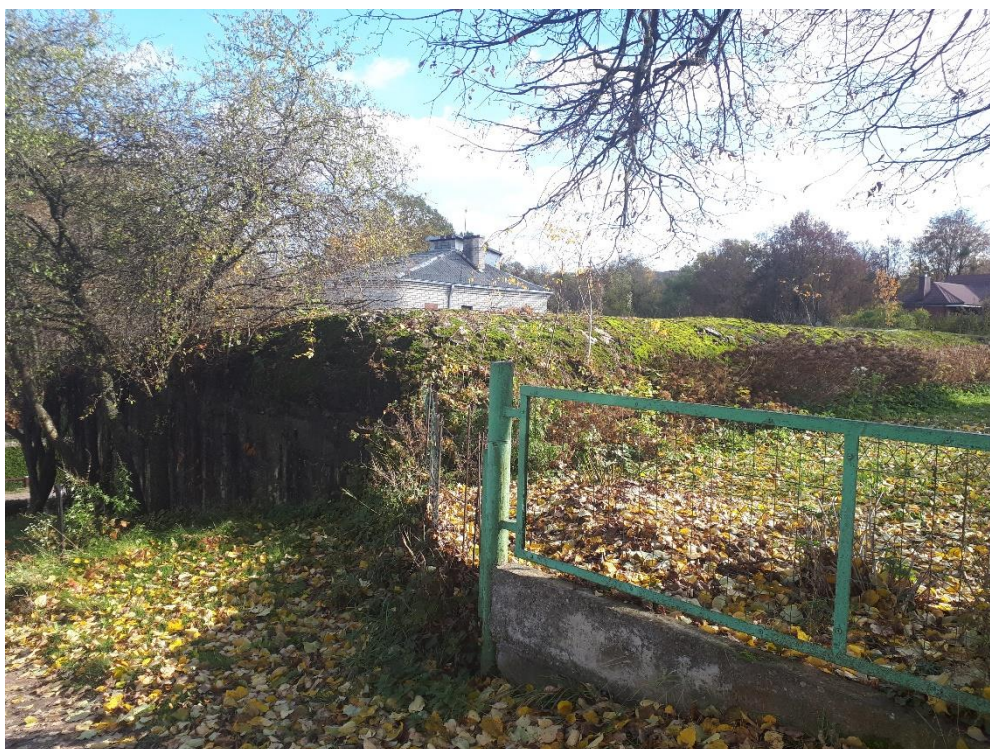
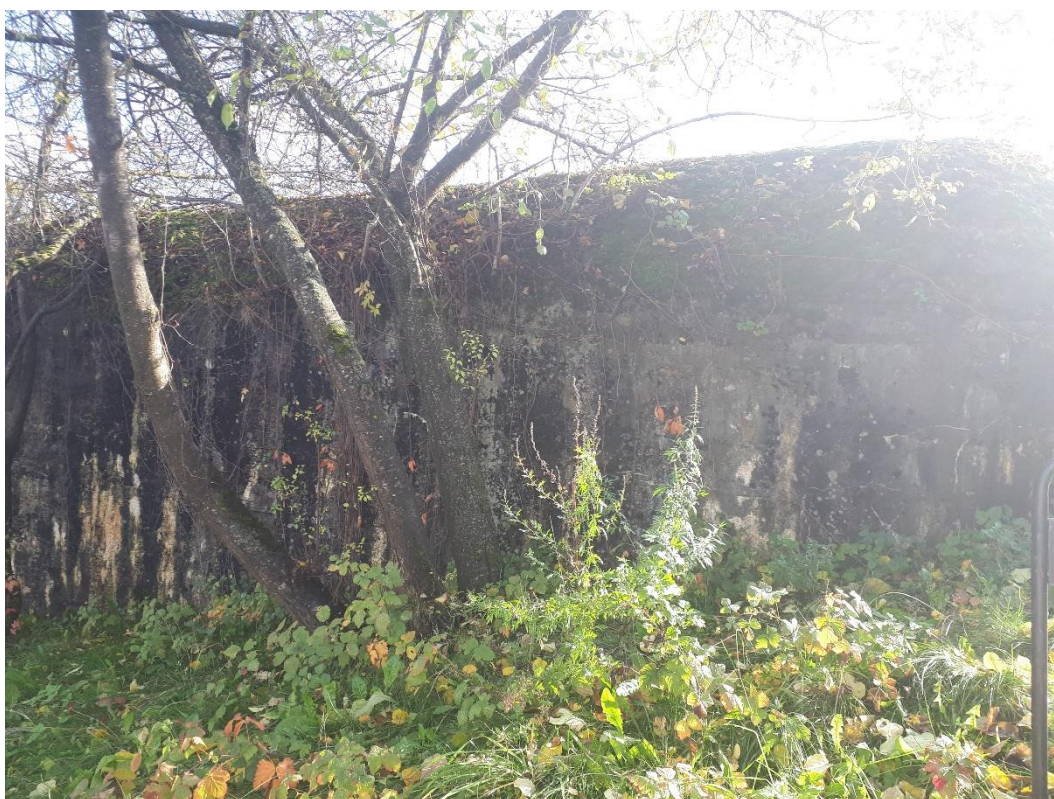
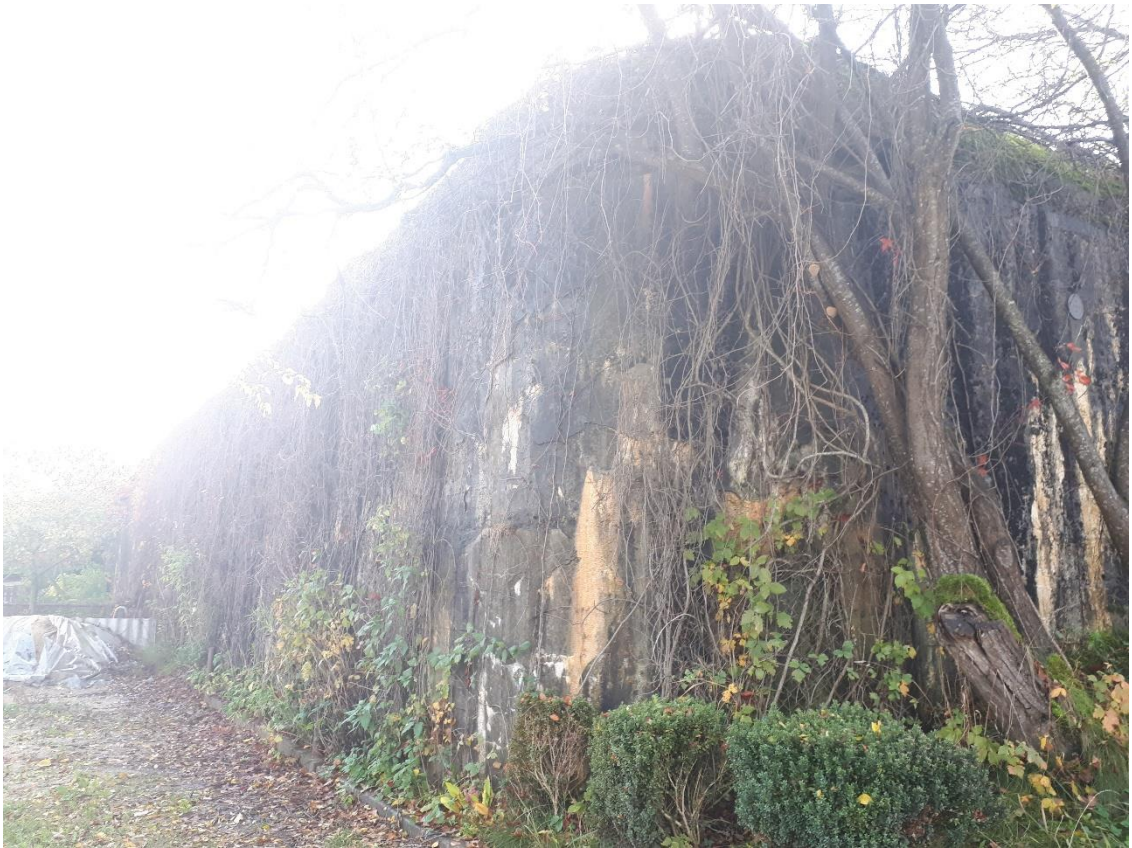
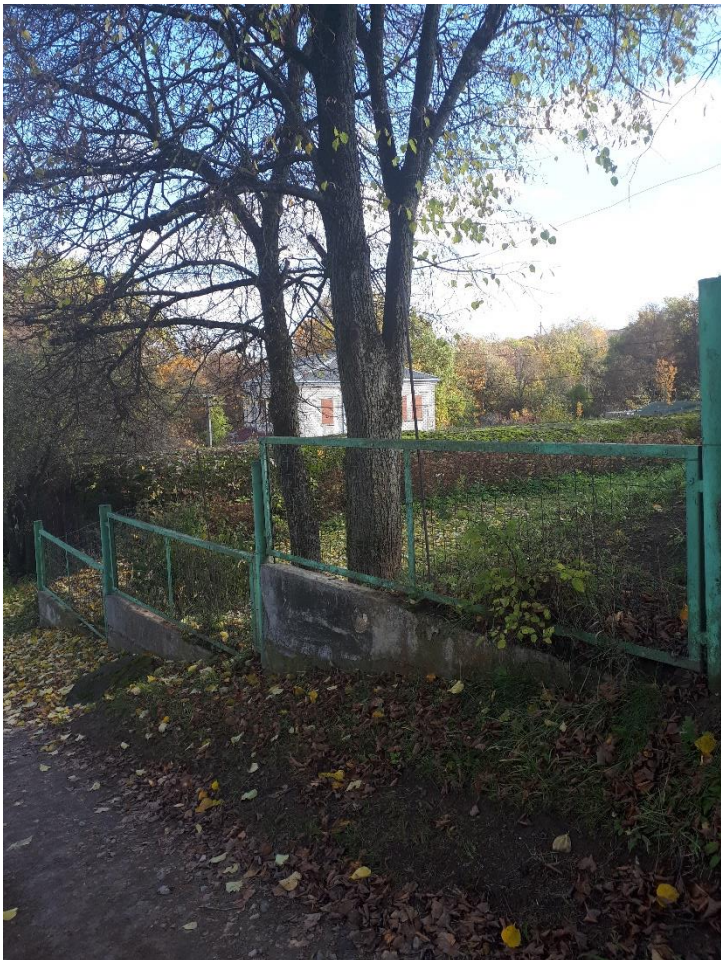
10. Išvados apie kultūros paveldo objekto fizinės būklės pokytį: Tūrinė erdvinė kompozicija - ištęsto stačiakampio plano, vieno aukšto, PV pusė įkasta į šlaitą. Stogo forma - plokščia, su nedideliu nuolydžiu į ŠR pusę, užapvalintais kraštais. Konstrukcijos - monolitinio betono sienos; monolitinio betono denginys su metalinėmis sijomis – Betonas vietomis aptrupėjęs. Objektas apaugęs samanomis ir vijokliais. Bendra būklė – patenkinama, tačiau veikiant aplinkos sąlygoms palaipsniui blogėja.
