**KULTŪROS PAVELDO OBJEKTO BŪKLĖS PATIKRINIMO AKTAS**

2019-10-21 Nr. 55-16-62

1. Pavadinimas: Kauno tvirtovės tarpinės kareivinės.
2. Unikalus kodas Kultūros vertybių registre: 26538.
3. Nekilnojamojo kultūros paveldo vertinimo tarybos akto patvirtinimo data ir numeris (jei aktas patvirtintas): 2013-12-16; Nr: KPD-SK-185.
4. Adresas: Kauno miesto sav., Kauno m., Gudobelių tak. 9a.
5. Valdytojas: -  
(vardas, pavardė, gyv. vieta, tel. numeris/juridinio asmens pavadinimas, teisinė forma, buveinė, kodas, tel. numeris)
6. Paskelbtas ar nepaskelbtas saugomu kultūros paveldo objektu: objektas valstybės saugomas.
7. Ankstesnio būklės patikrinimo akto data ir numeris: -.

FOTOFIKSACIJA. Kauno tvirtovės tarpinės kareivinės; Kauno miesto sav., Kauno m., Gudobelių  
tak. 9A. Fotografavo – Asta Raškevičiūtė-Šimkevičienė. Data 2019-10-16

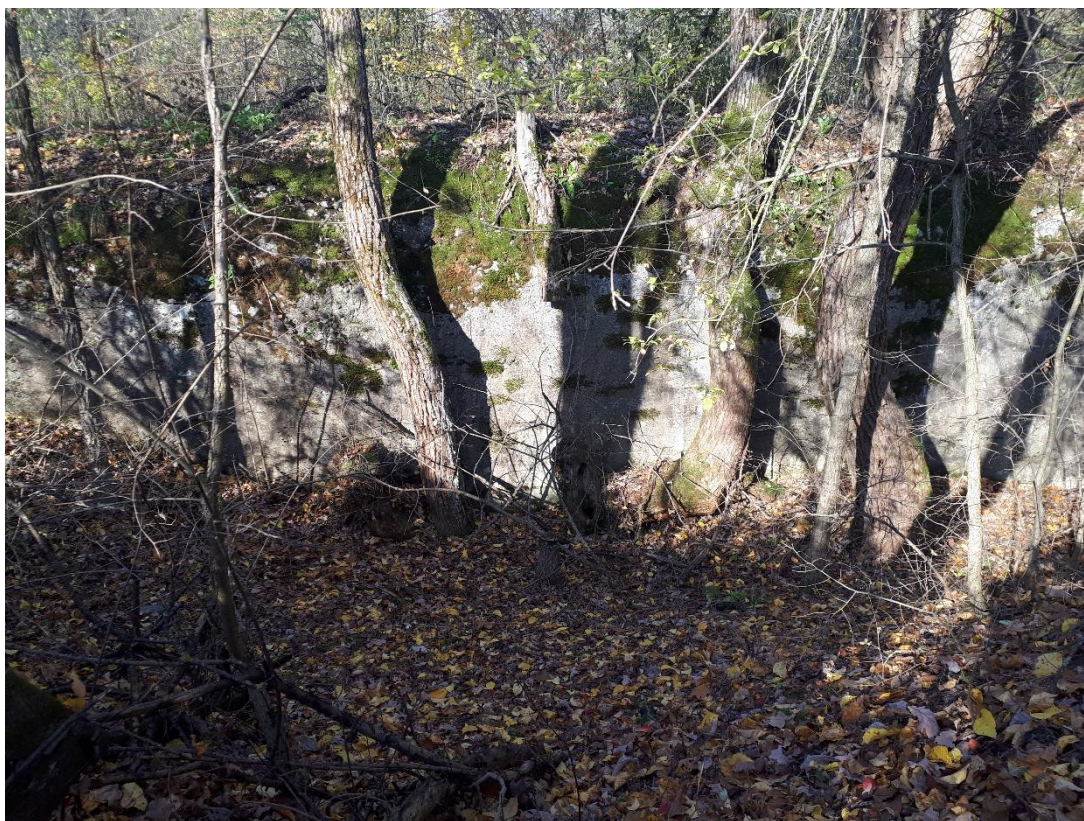
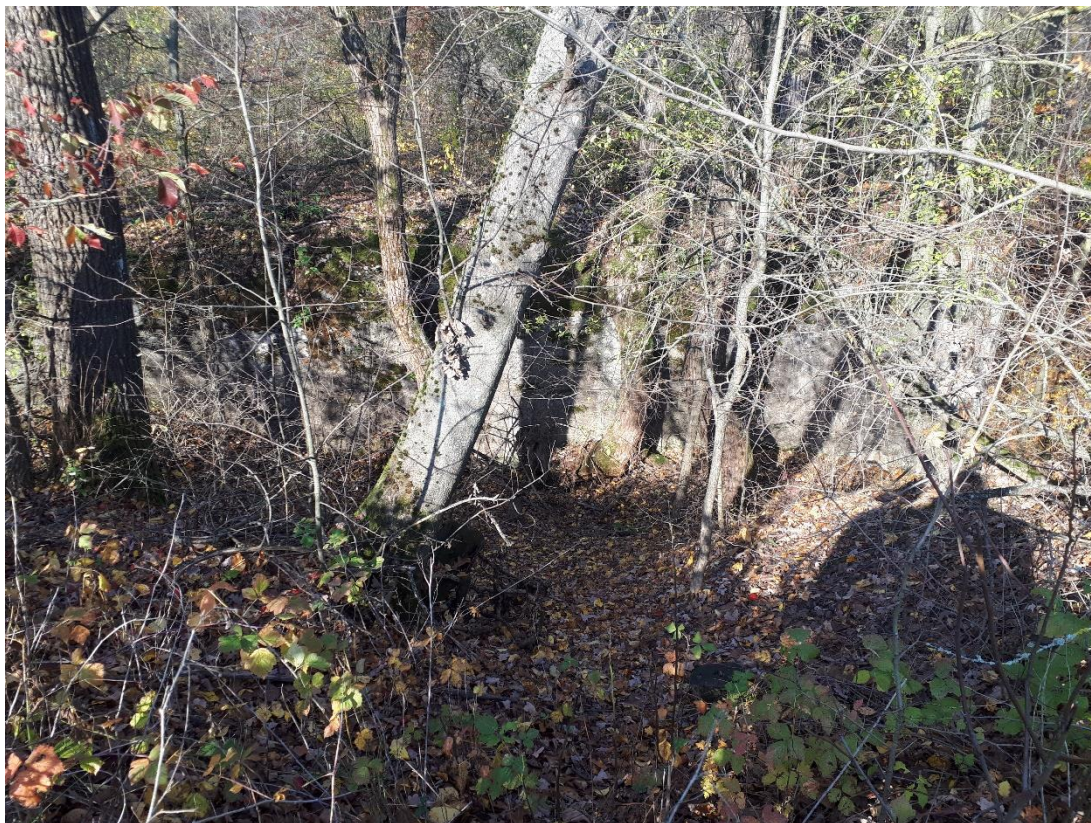
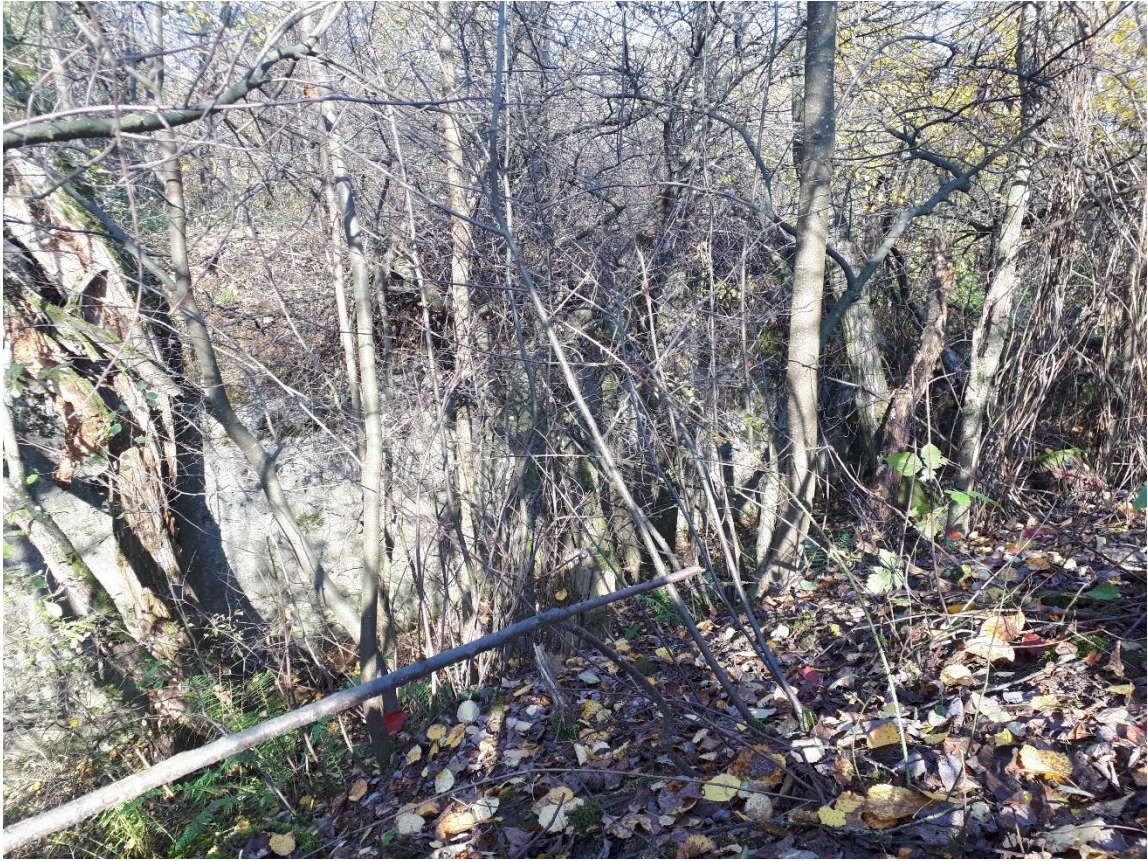
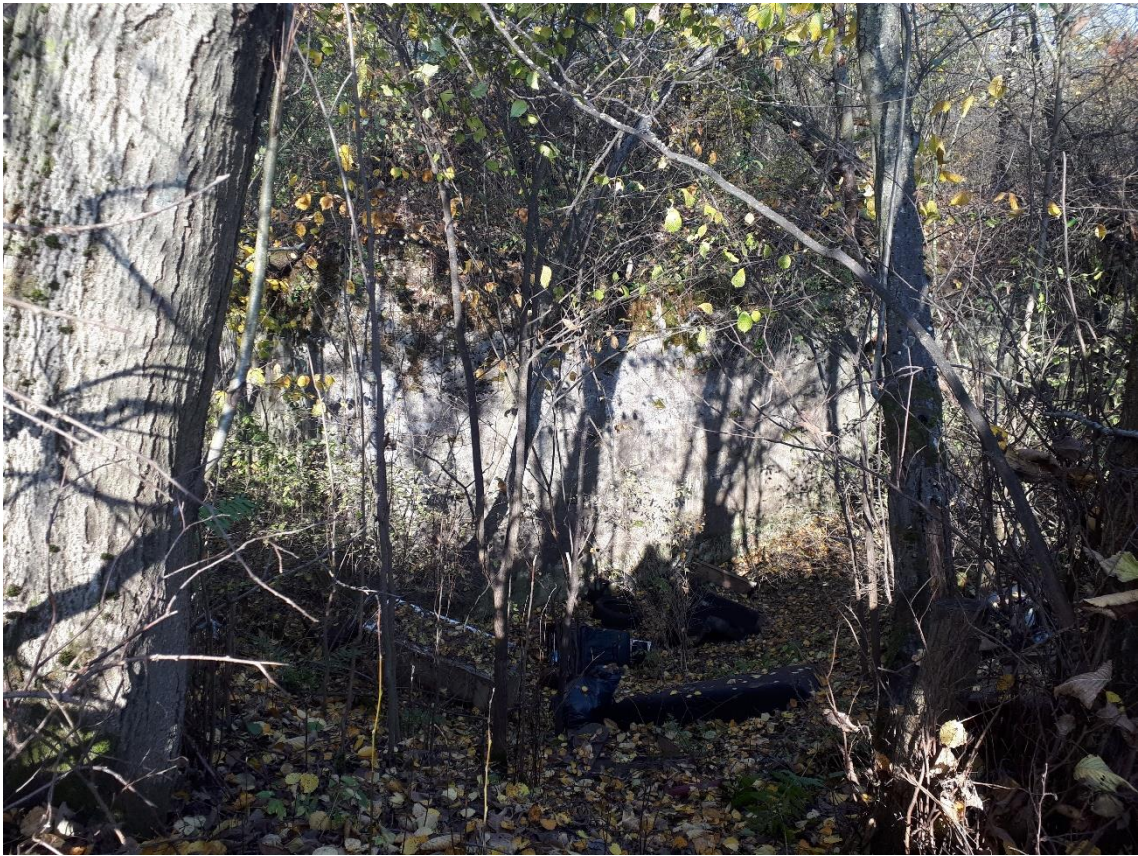
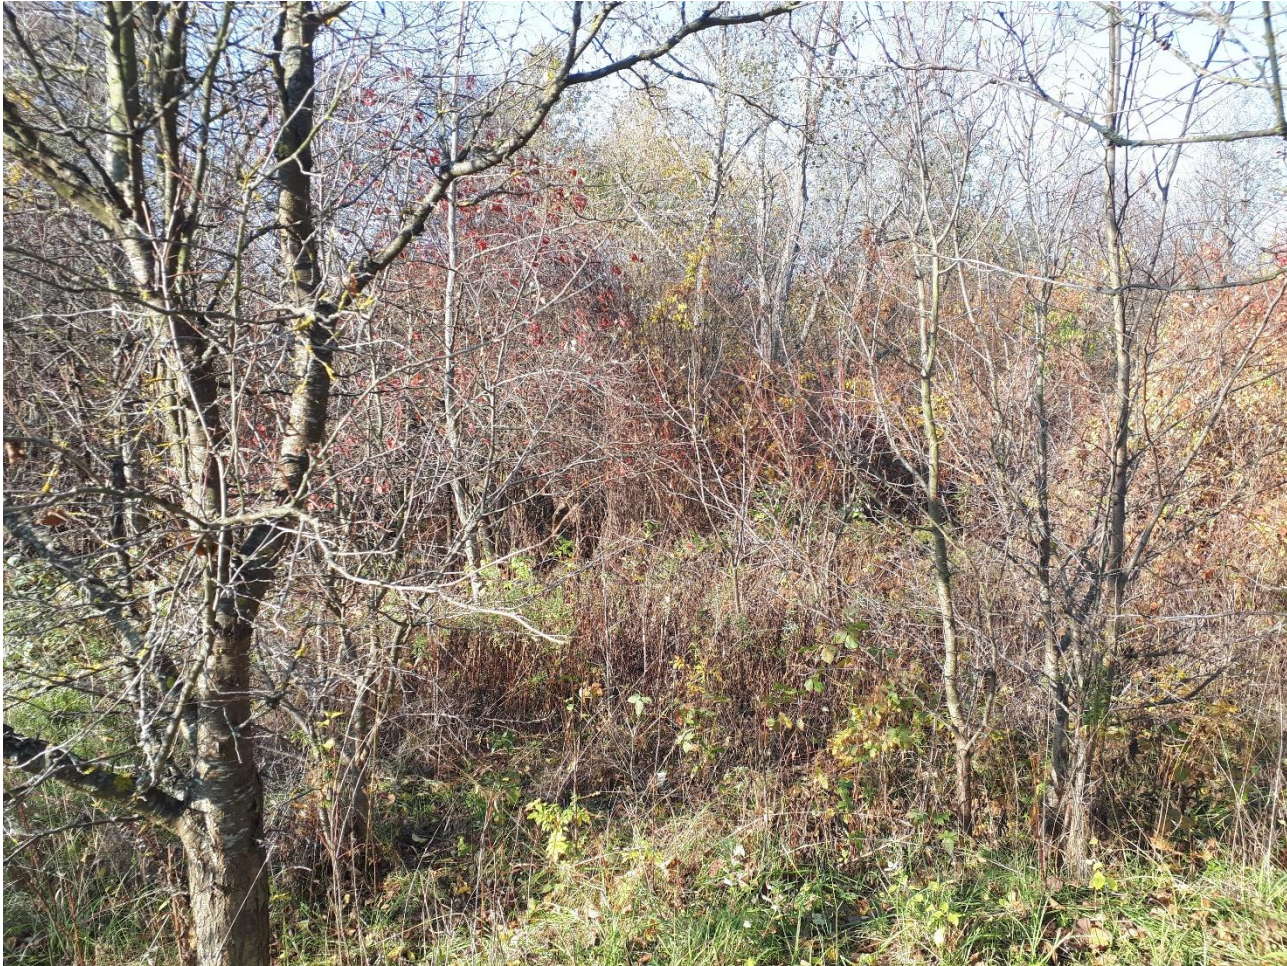
10. Išvados apie kultūros paveldo objekto fizinės būklės pokytį: Statinys - ištęsto stačiakampio plano, vieno aukšto, PR pusė įkasta į šlaitą. Stogo forma - plokščia, užapvalintais kraštais. Konstrukcijos - monolitinio betono sienos; monolitinio betono denginys su metalinėmis sijomis. Pagr. fasade yra stačiakampės durų angos, kvadrato formos ventiliacijos angos, vertikalios nišos. Paties objekto būklė patenkinama, nors veikiant aplinkos sąlygoms palaipsniui blogėja. Tačiau labai apleista objekto aplinka – statinio teritorija apžėlusė savaiminiais krūmais, medžiais. Dalis objekto – užlieta vandeniu. Dėl netvarkingos aplinkos į objektą patekti labai sudėtinga.

12. Išvados apie kultūros paveldo objekto aplinkos būklės pokytį: Objekto aplinka labai apleista, nešienaujama, prižiūkšlinta.
