**KULTŪROS PAVELDO OBJEKTO BŪKLĖS PATIKRINIMO AKTAS**

2019-10-21 Nr. 55-16-64

1. Pavadinimas: Kauno tvirtovės tarpinės kareivinės.
2. Unikalus kodas Kultūros vertybių registre: 26542.
3. Nekilnojamojo kultūros paveldo vertinimo tarybos akto patvirtinimo data ir numeris (jei aktas patvirtintas): 2013-05-07; Nr: KPD-SK-161.
4. Adresas: Kauno miesto sav., Kauno m., Maironiškių g. 53.
5. Valdytojas: -  
(vardas, pavardė, gyv. vieta, tel. numeris/juridinio asmens pavadinimas, teisinė forma, buveinė, kodas, tel. numeris)
6. Paskelbtas ar nepaskelbtas saugomu kultūros paveldo objektu: objektas valstybės saugomas.
7. Ankstesnio būklės patikrinimo akto data ir numeris: -.

FOTOFIKSACIJA. Kauno tvirtovės tarpinės kareivinės; Kauno miesto sav., Kauno m., Maironiškių g.  
53. Fotografavo – Asta Raškevičiūtė-Šimkevičienė. Data 2019-10-16

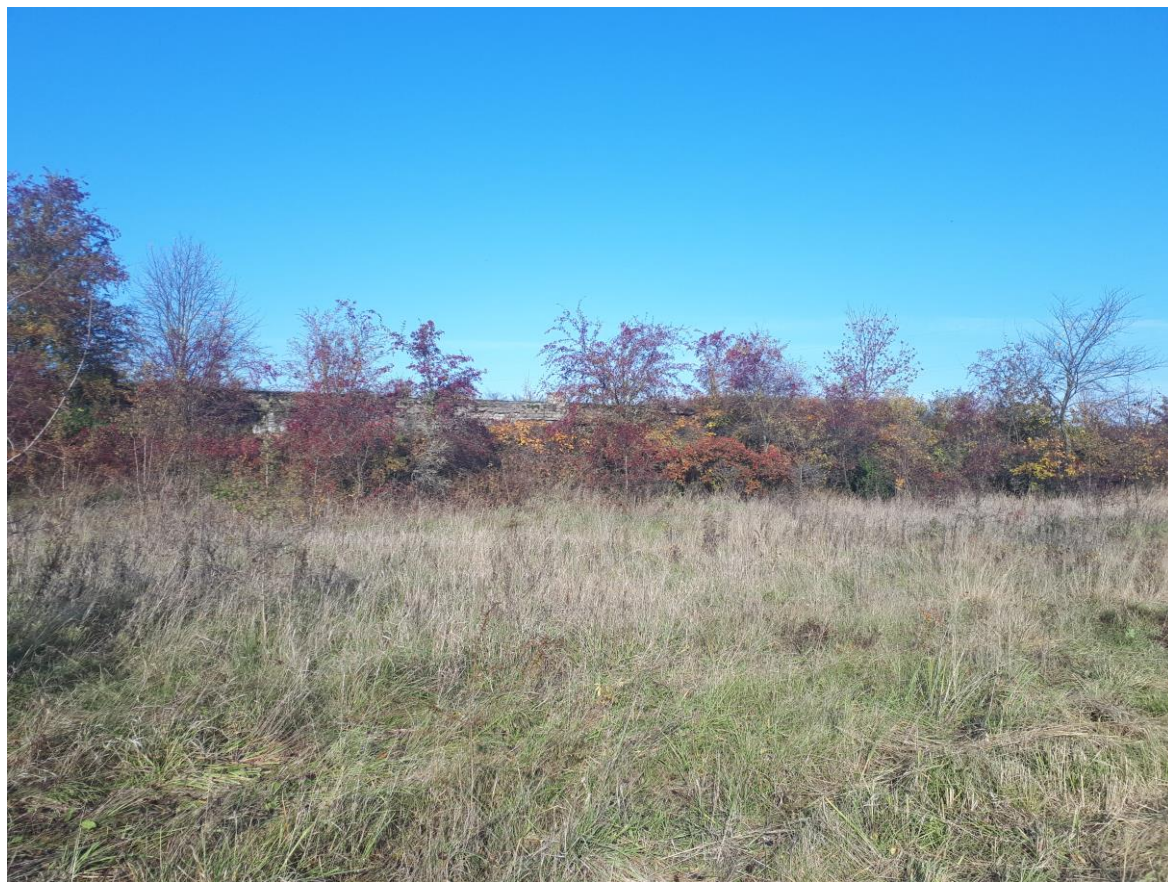
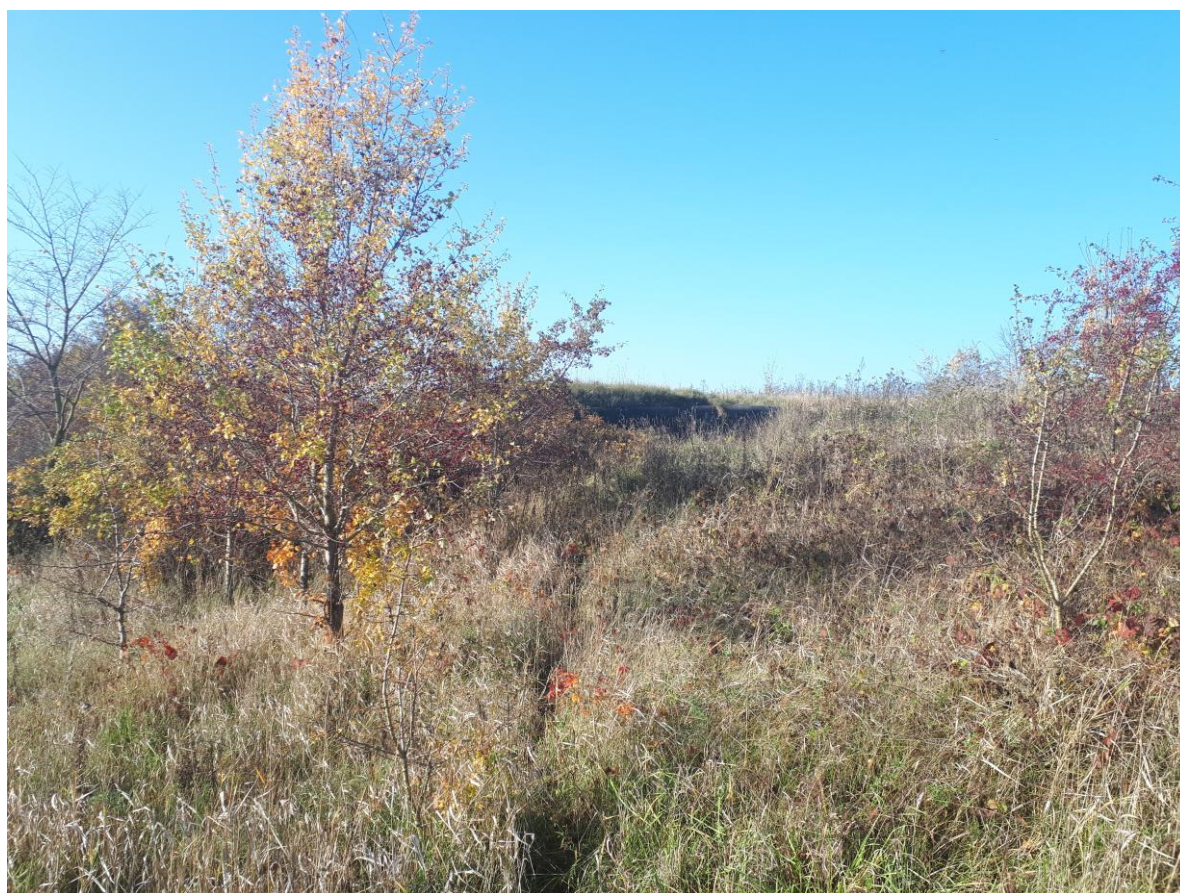
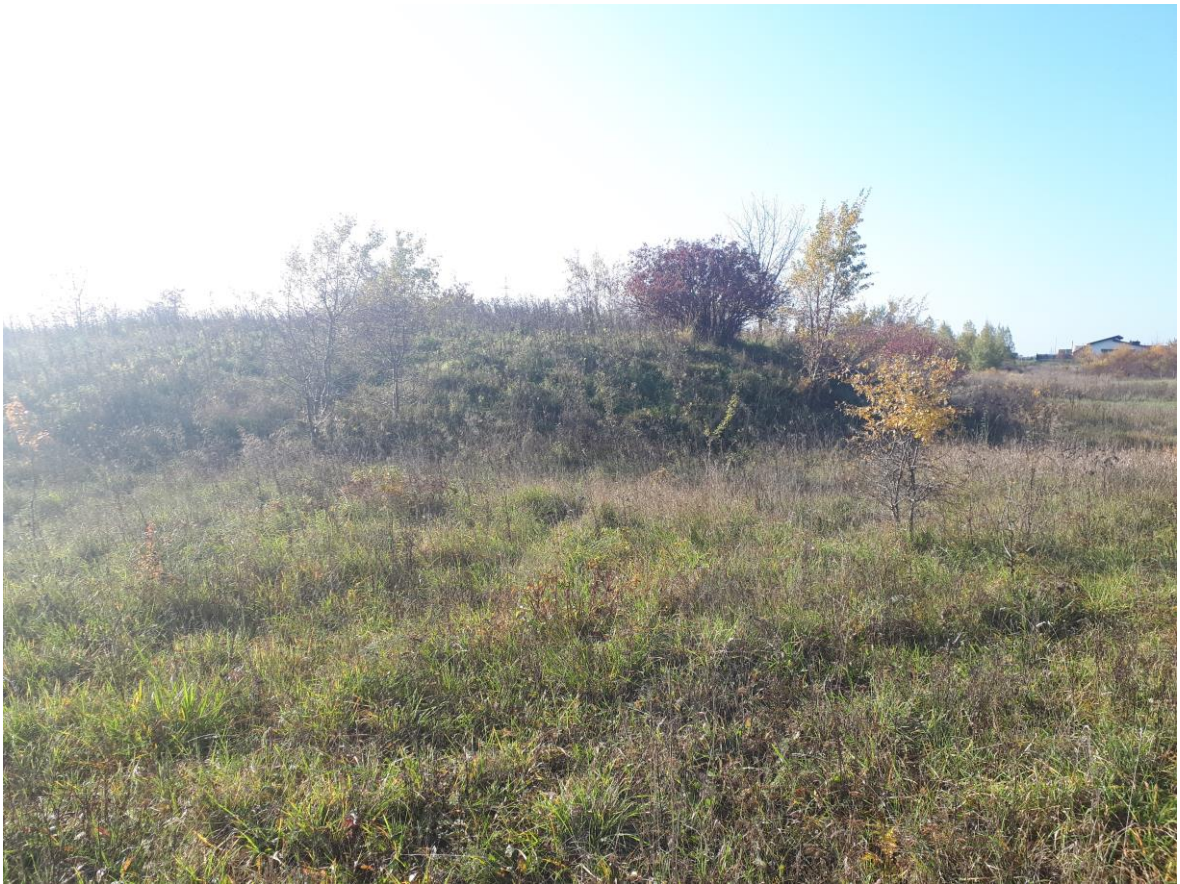
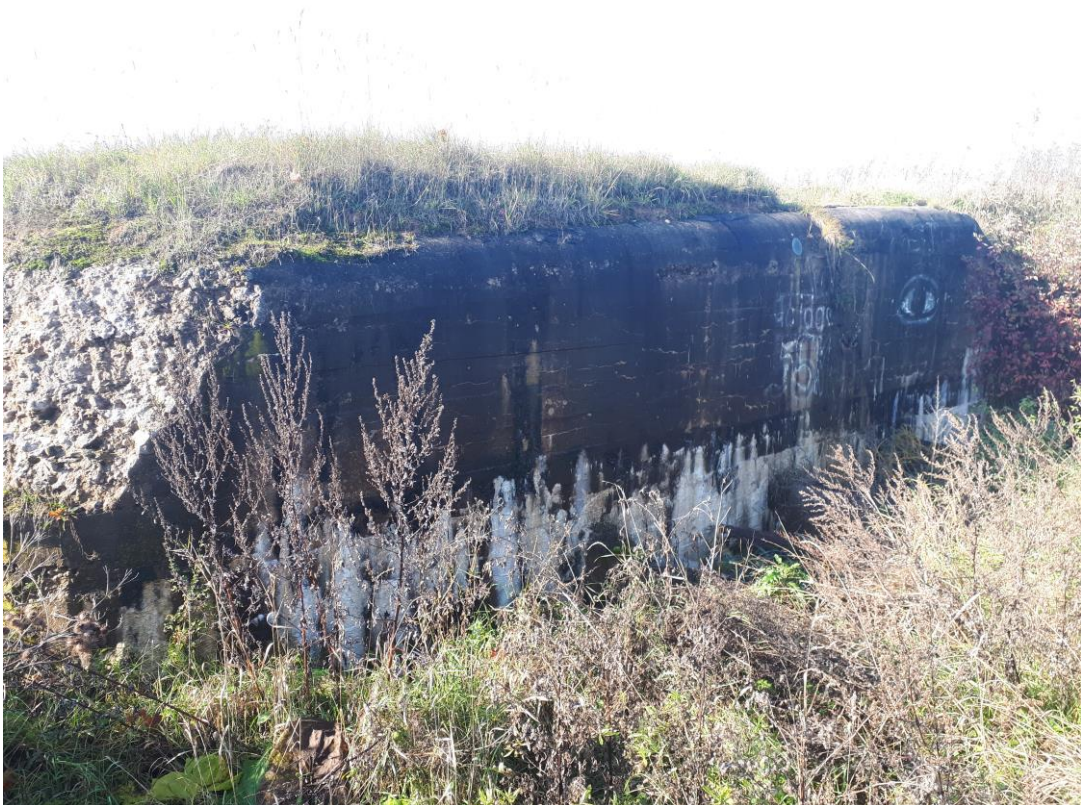
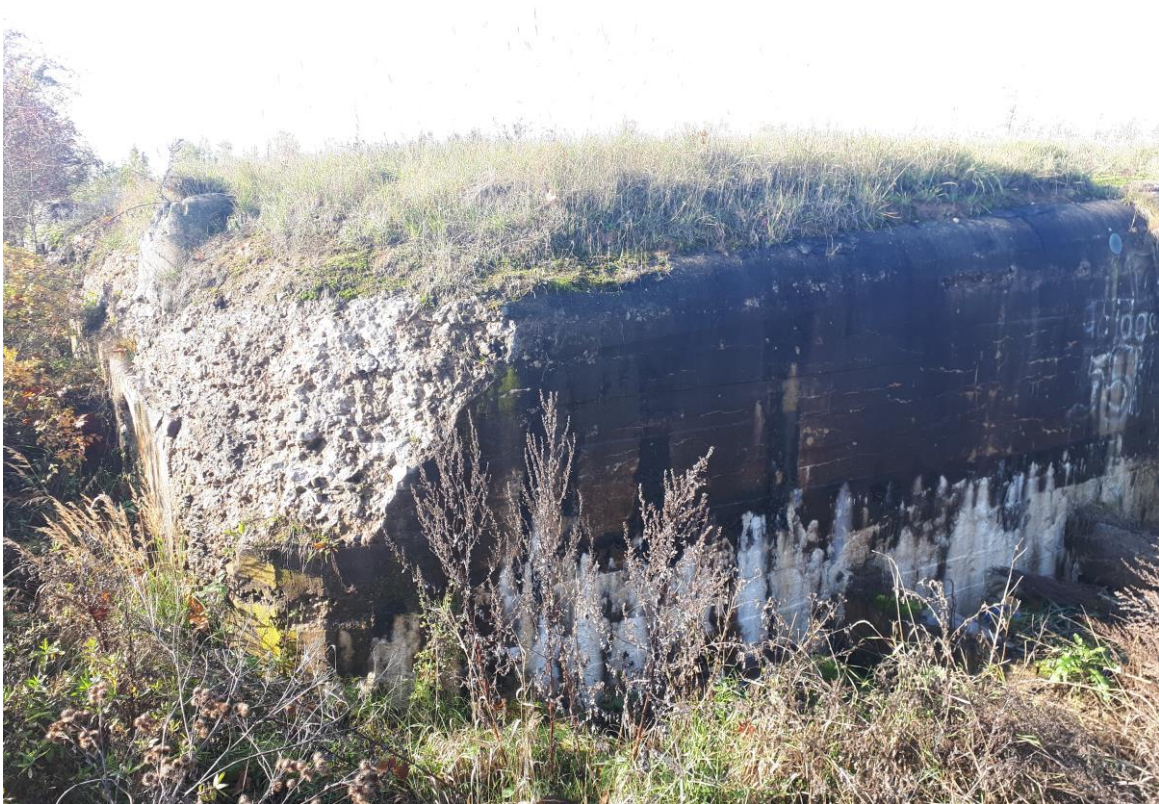
10. Išvados apie kultūros paveldo objekto fizinės būklės pokytį: Statinys - ištęsto stačiakampio plano, vieno aukšto, ŠV pusė įkasta į šlaitą. Stogo forma - stogo forma - plokščia, su nedideliu nuolydžiu į ŠV pusę, užapvalintais kraštais. Konstrukcijos - monolitinio betono sienos; monolitinio betono denginys su metalinėmis sijomis. Objektas sunkiai prieinamas, kadangi aplink auga nešienaujama žolė, krūmynai. Šiuo metu statinio būklė patenkinama, tačiau dėl aplinkos poveikio laipsniškai blogėja.

12. Išvados apie kultūros paveldo objekto aplinkos būklės pokytį: Objekto aplinka apleista, nešienaujama, objekto teritorija apaugusi tankiais krūmynais.
