KULTŪROS PAVELDO OBJEKTO BŪKLĖS PATIKRINIMO AKTAS

2020-02-12 Nr. 55-16-02

1. Pavadinimas: Namas.
2. Unikalus kodas Kultūros vertybių registre: 26210.
3. Nekilnojamojo kultūros paveldo vertinimo tarybos akto patvirtinimo data ir numeris (jei aktas patvirtintas): -
4. Adresas: Kauno miesto sav., Kauno m., Rotušės a. 4.
5. Valdytojas: -
(vardas, pavardė, gyv. vieta, tel. numeris/juridinio asmens pavadinimas, teisinė forma, buveinė, kodas, tel. numeris)
6. Paskelbtas ar nepaskelbtas saugomu kultūros paveldo objektu: objektas paskelbtas valstybės saugomu.
7. Ankstesnio būklės patikrinimo akto data ir numeris: 2018-01-29 Nr. 55-7-2.

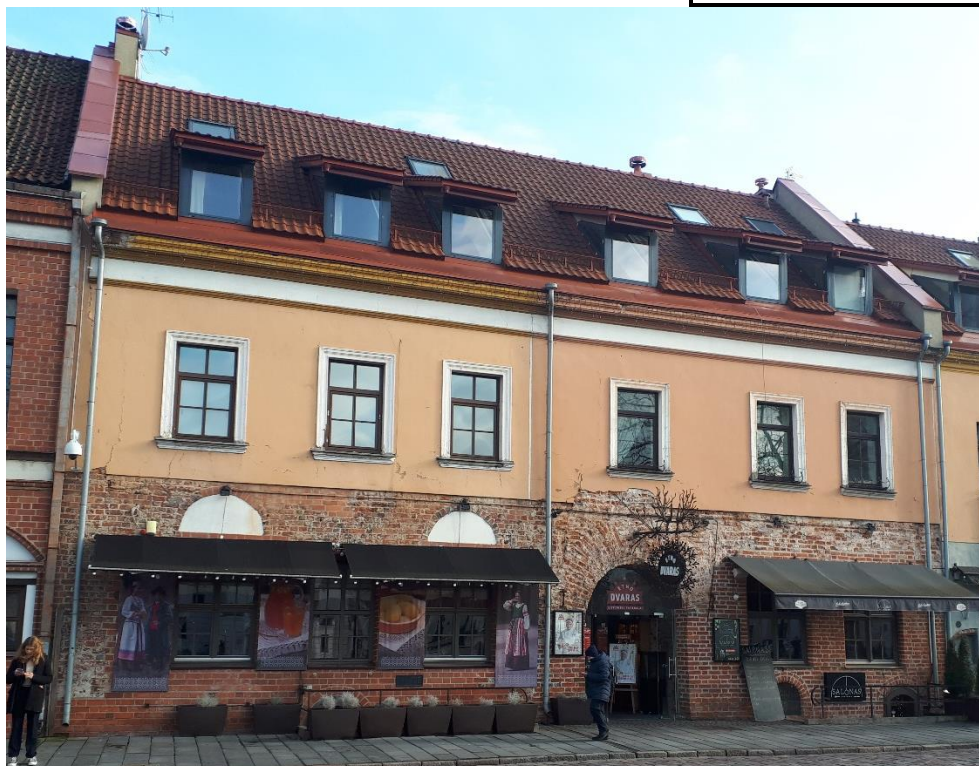
Nr. 1 Pavadinimas Namo V fasadas
Fotografavo Asta Raškevičiūtė-Šimkevičienė

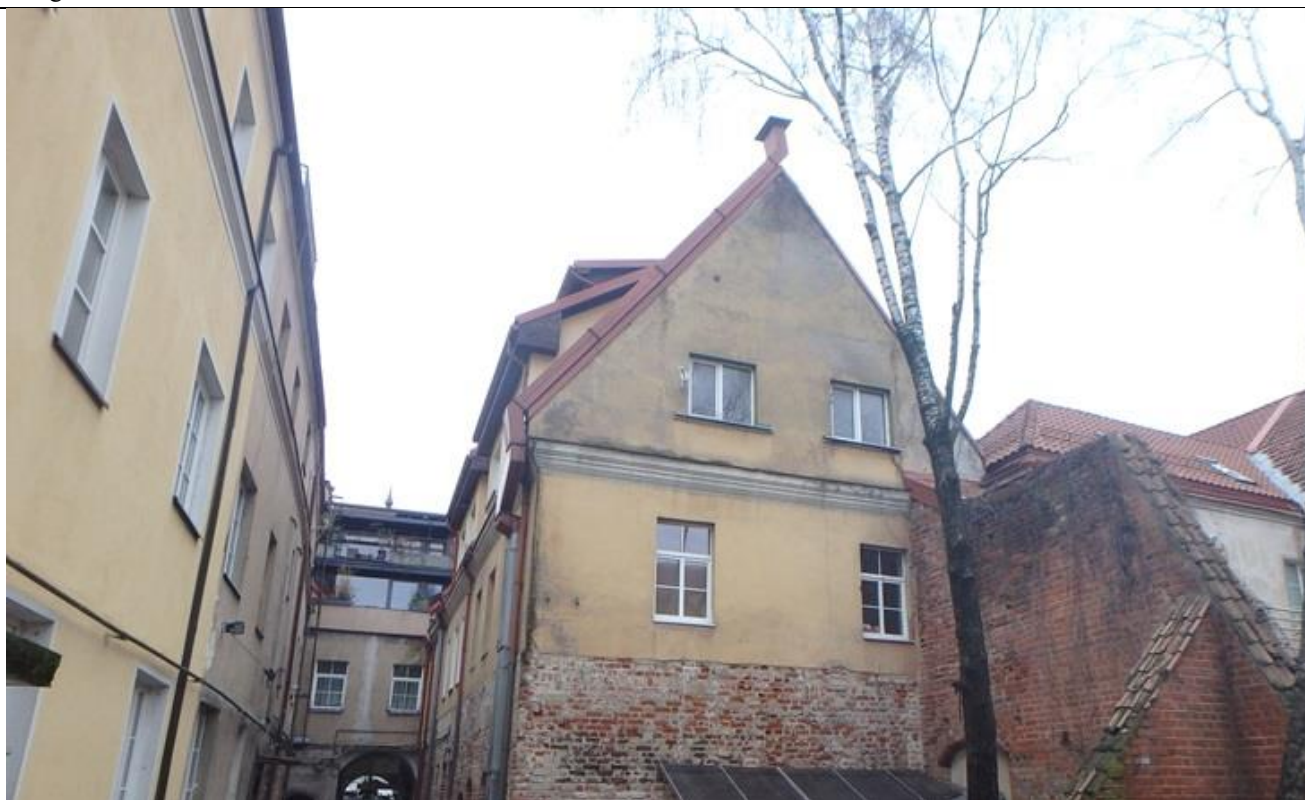
Nr. 2 Pavadinimas Fasadai iš kiemo pusės
Fotografavo Asta Raškevičiūtė-Šimkevičienė

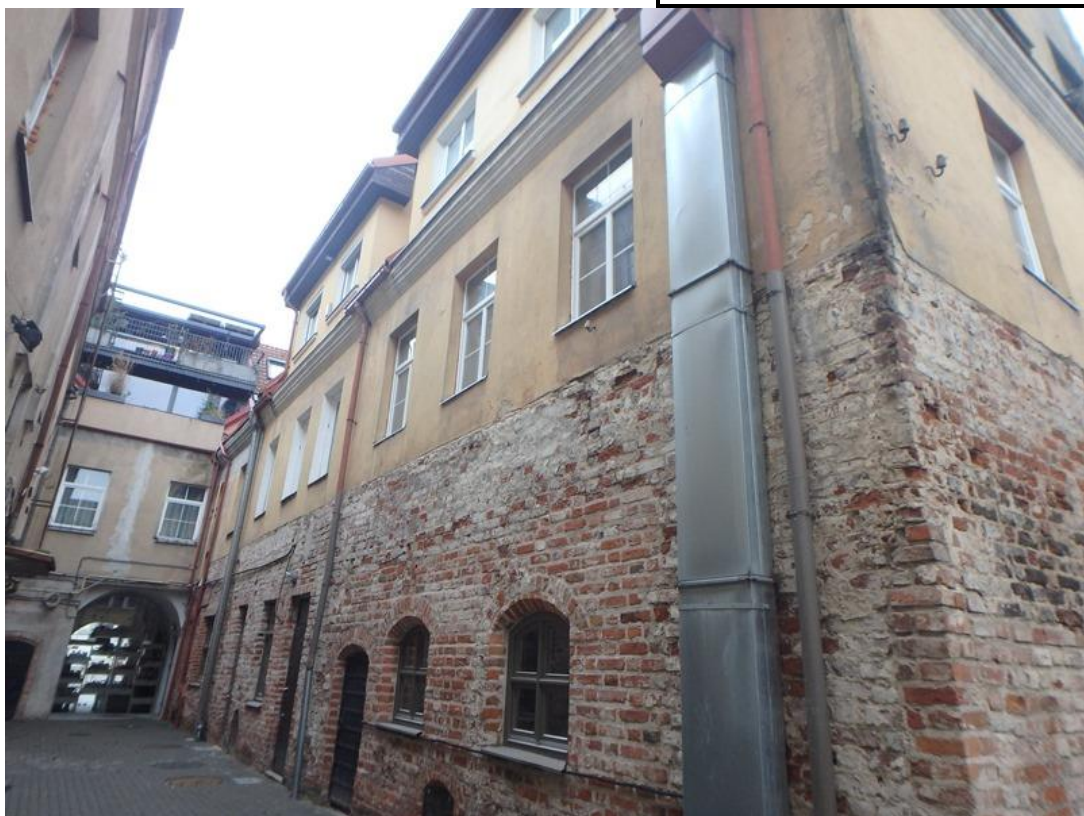
Nr. 3 Pavadinimas Šiaurinis pastato korpusas
Fotografavo Asta Raškevičiūtė-Šimkevičienė
