**KULTŪROS PAVELDO OBJEKTO BŪKLĖS PATIKRINIMO AKTAS**

2020-02-13 Nr. 55-16-04

1. Pavadinimas: *skulptūra „Lietuvos mokykla 1864-1904“*
2. Unikalus kodas Kultūros vertybių registre: 32477
3. Nekilnojamojo kultūros paveldo vertinimo tarybos akto patvirtinimo data ir numeris (jei aktas patvirtintas): 2008-11-12; Nr. KPD-RM-892
4. Adresas: *K. Donelaičio g. 64, Kauno m. (Kauno Vytauto Didžiojo karo muziejaus sodelyje)*
5. Valdytojas: *Kauno miesto savivaldybė, savivaldybės biudžetinė įstaiga, Laisvės al. 96, Kaunas 44251*  
(vardas, pavardė, gyv. vieta, tel. numeris/juridinio asmens pavadinimas, teisinė forma, buveinė, kodas, tel. numeris)
6. Paskelbtas ar nepaskelbtas saugomu kultūros paveldo objektu: *valstybės saugomas*
7. Ankstesnio būklės patikrinimo akto data ir numeris: *nėra*

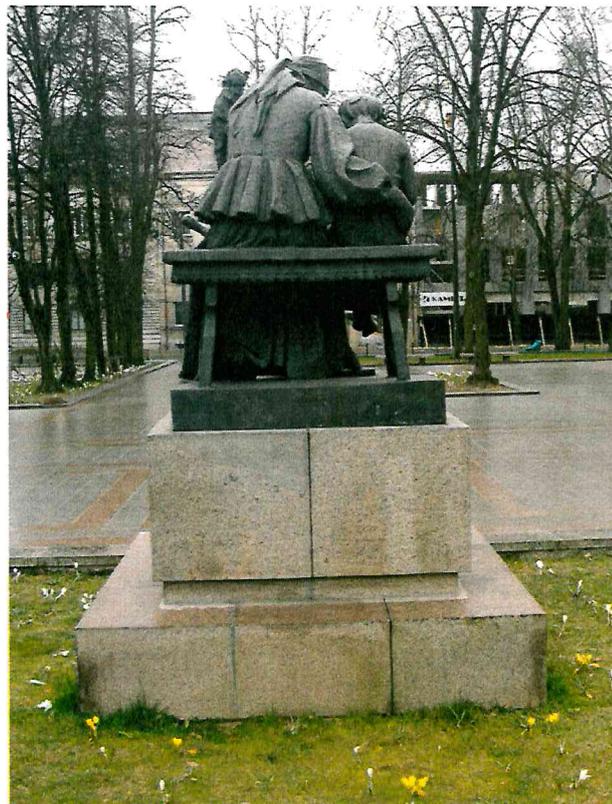
3 pav. Skulptūros vaizdas iš galinės pusės. Matomi patamsėjimai ir žalsvos apnašos cokolyje

*Cokolis nedideliu plotu yra pasidengęs žalsvomis apnašomis bei patamsėjimais. Šias vietas būtina nuvalyti.*

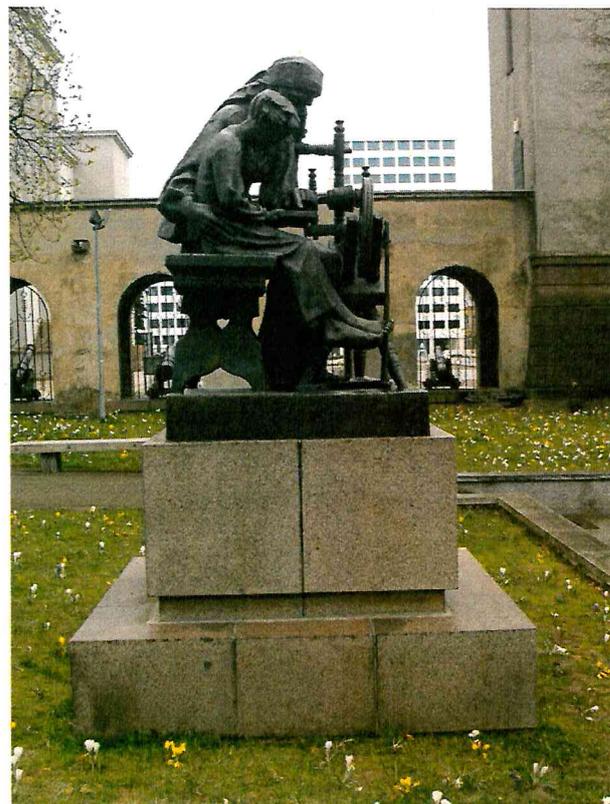
4 pav. Skulptūros vaizdas iš kairės pusės. Matomi patamsėjimai cokolyje

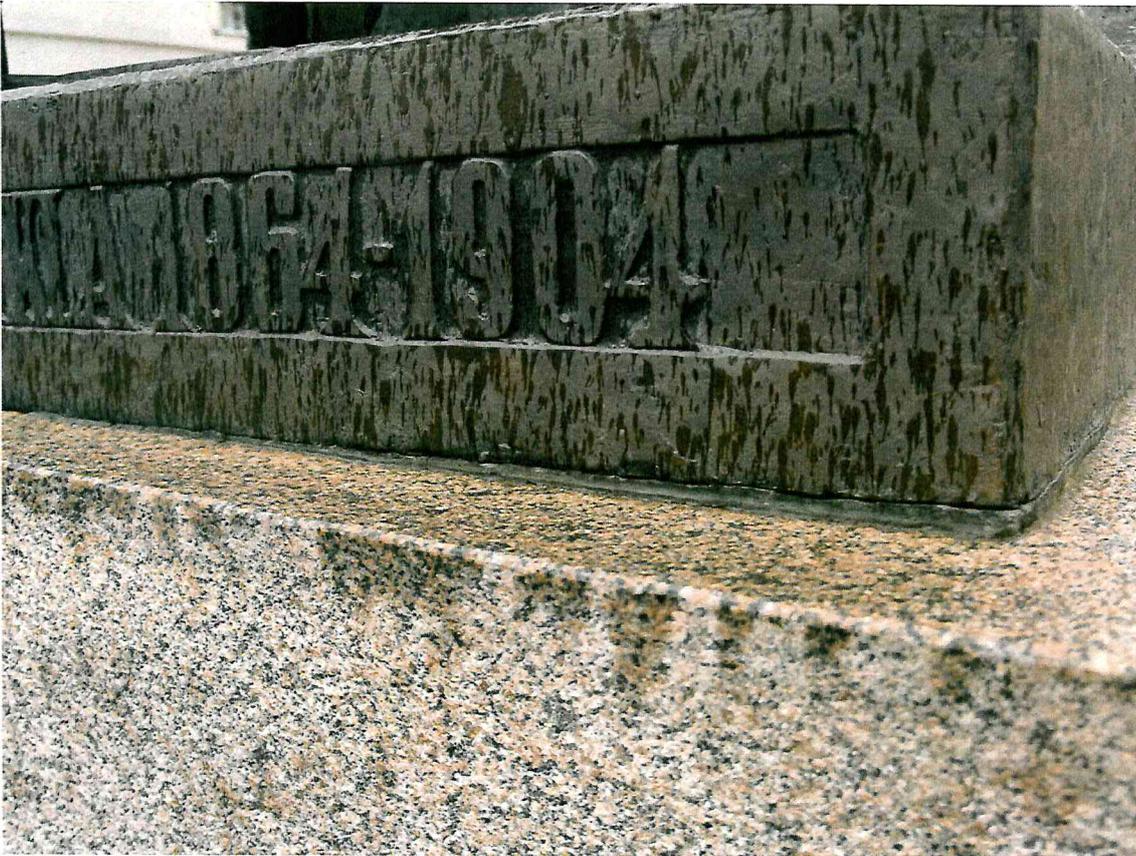
5 pav. Esamas hermetikas nebėra sandarus. Siūlę būtina hermetizuoti iš naujo

*Tarp granitinių cokolio bei postamento elementų yra atviros siūlės, pro kurias kritulių vanduo patenka į konstrukciją, taip ją ardydamas iš vidaus. Matomos nepakankamai užsandarintos arba nuo laiko atsivėrusios siūlės tarp postamento ir bronzinės skulptūros dalies. Visas paminėtas siūles būtina užsandarinti tam pritaikytomis medžiagomis. Lengvai išsiimančius esamus sandariklius reikia pakeisti naujais.*

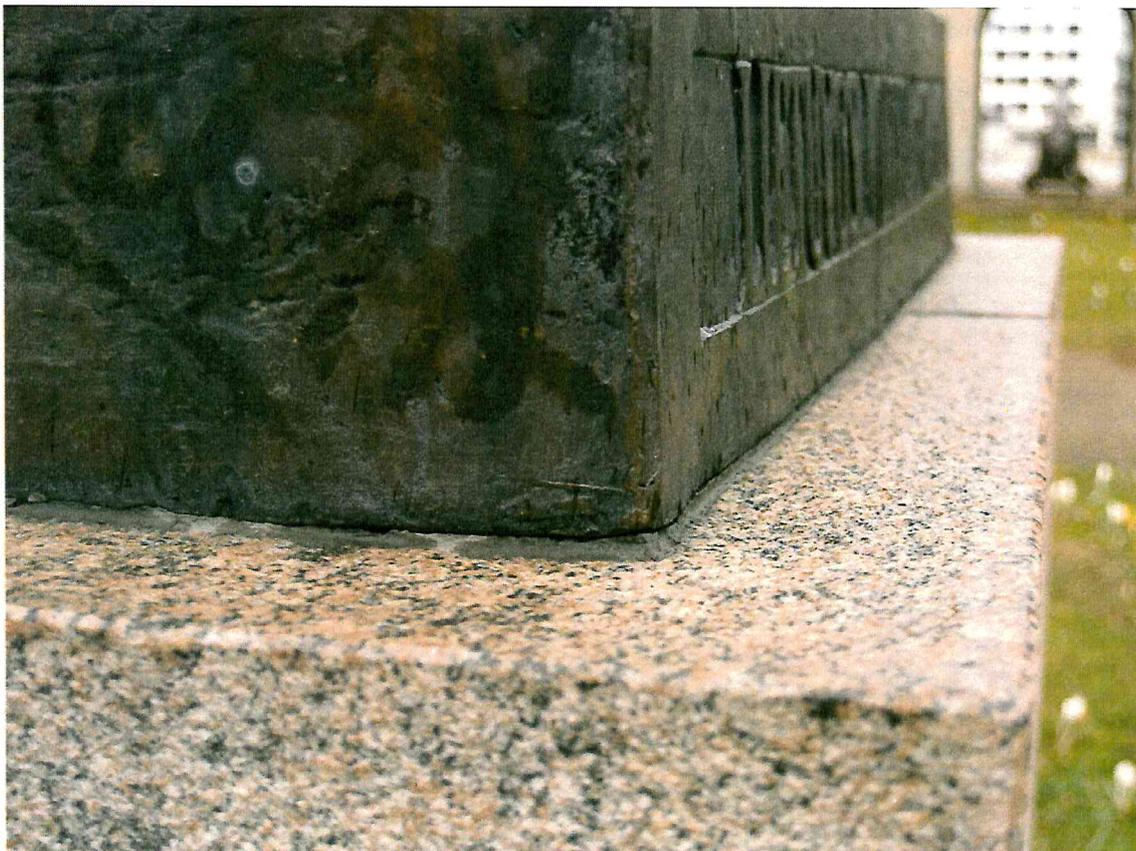
6 pav. Tarp esamo hermetiko ir bronzinės skulptūros dalies matomi plyšiai

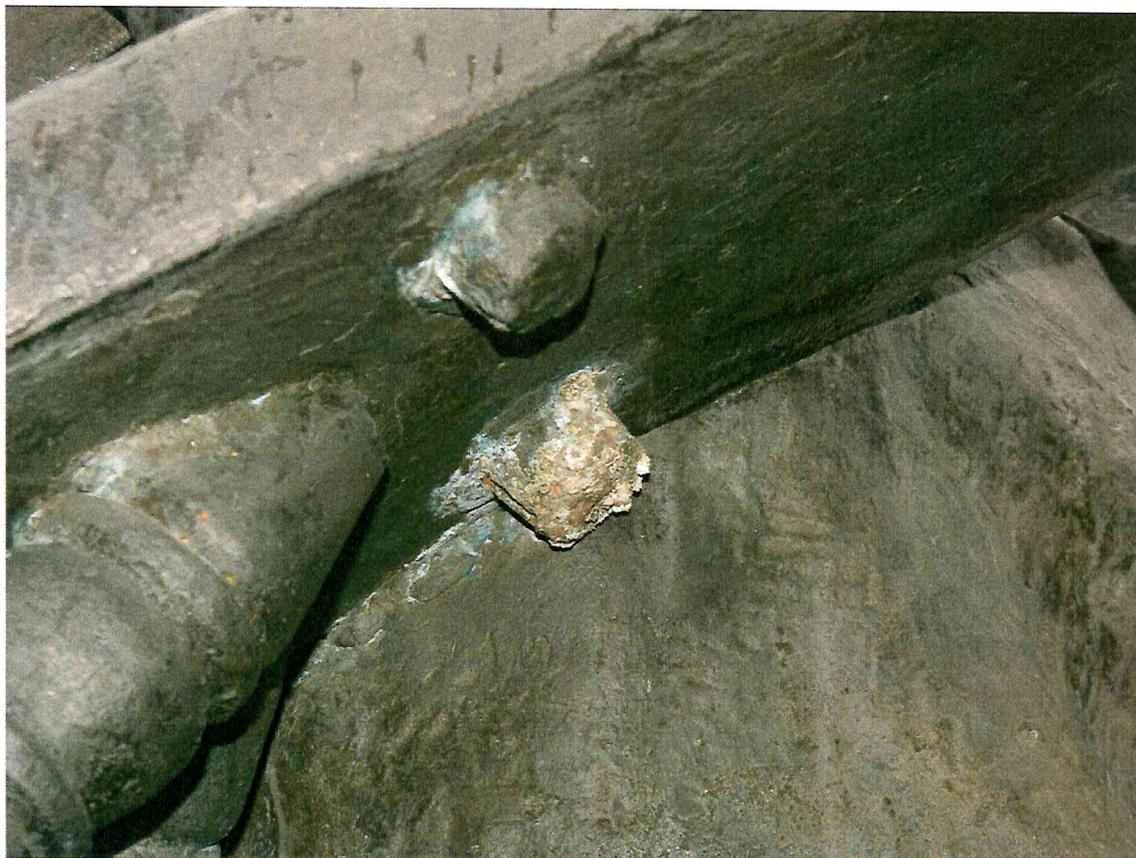
*Kūrinio granitinio cokolio bei postamento konstrukcijos yra nepakitusios, pažeidimų nesimato. Tačiau skulptūros bronzinėje dalyje, keliose vietose (po verpimo rateliu), metalo korozija yra gilesnė ir ten reikalinga jo tvarkyba.*

7 pav. Bronzinėje skulptūros dalyje yra vietų, kur korozijos pažeistas vietas reikia tvarkyti

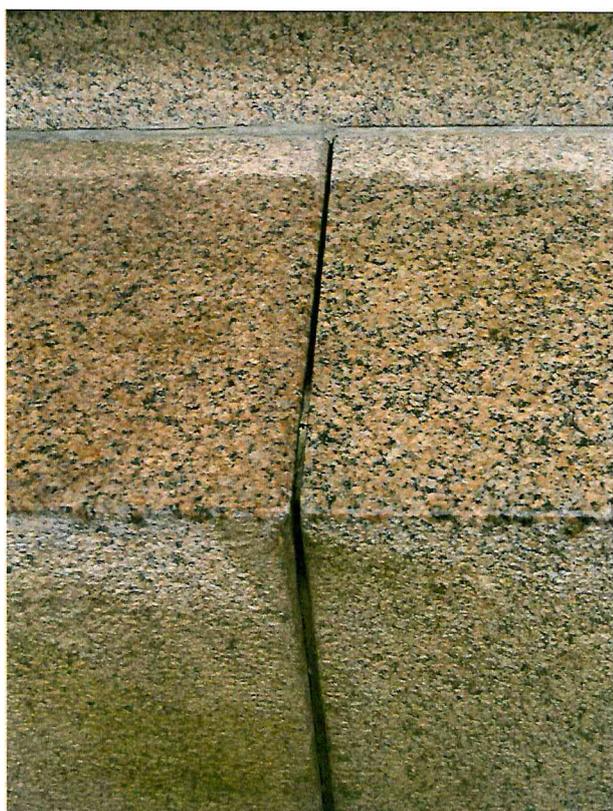
8 pav. Atviros siūlės skulptūros cokolyje.  
Matomos žalsvos apnašos

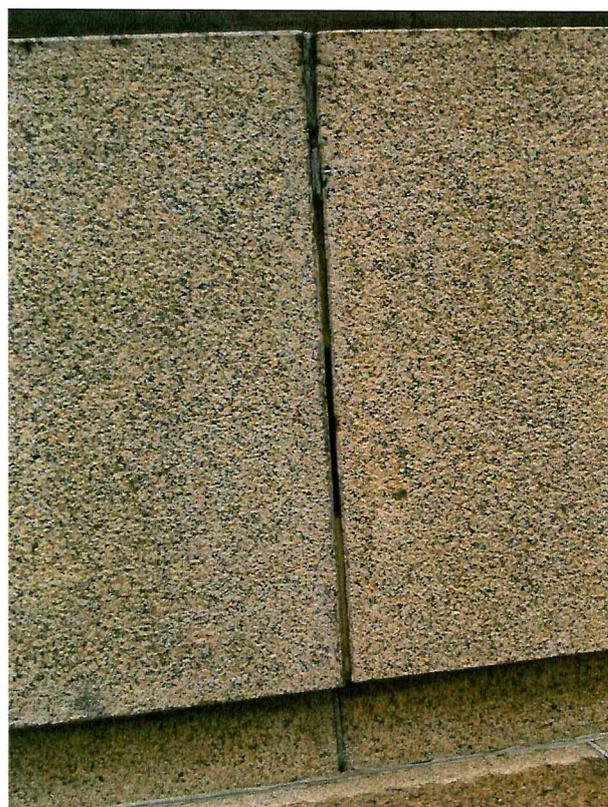
9 pav. Atviros siūlės skulptūros postamente

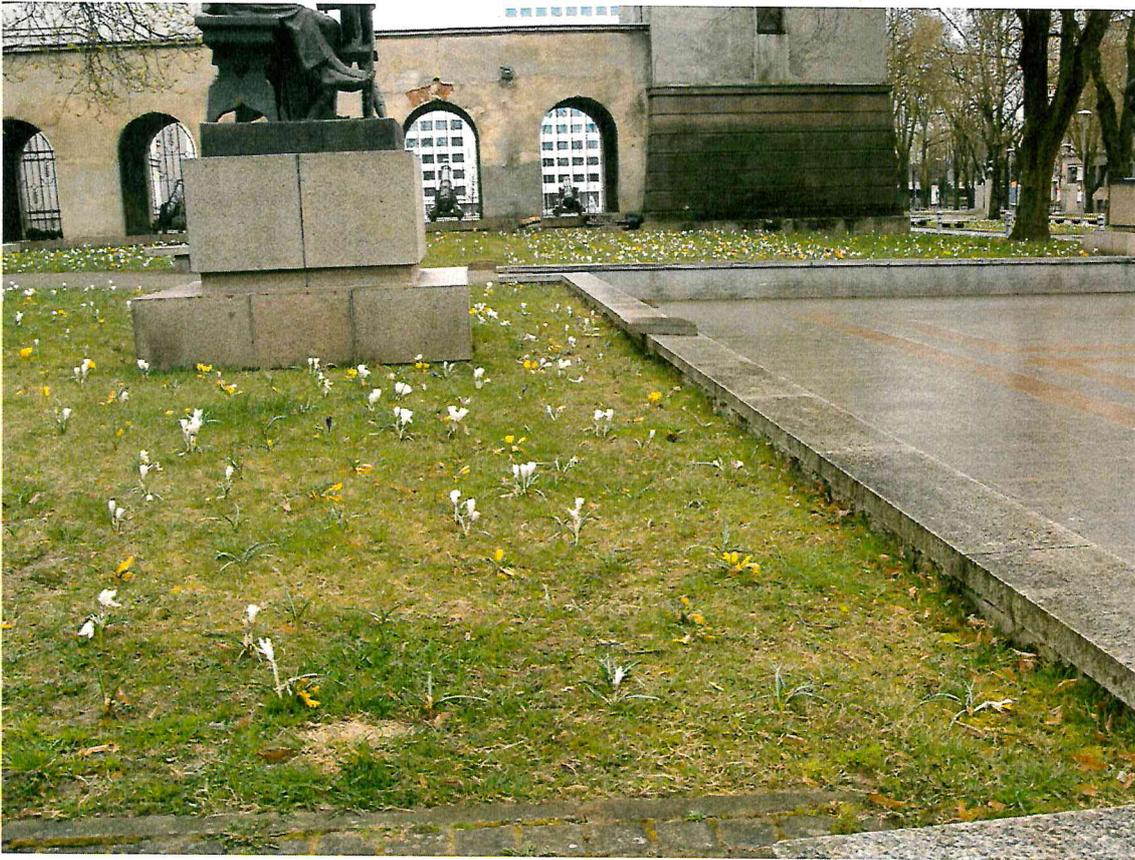
10 pav. Tarp skulptūros ir atraminės sienelės, priekinėje dalyje, rekomenduojama pakelti augalinį žemės sluoksnį, sulyginant reljefą aplink skulptūrą

*Objekto aplinkos būklė nepakito. Ji yra tvarkinga ir prižiūrima. Tačiau skulptūros priekyje būtų galima sukelti augalinį žemės sluoksnį ir užsodinti žolę.*

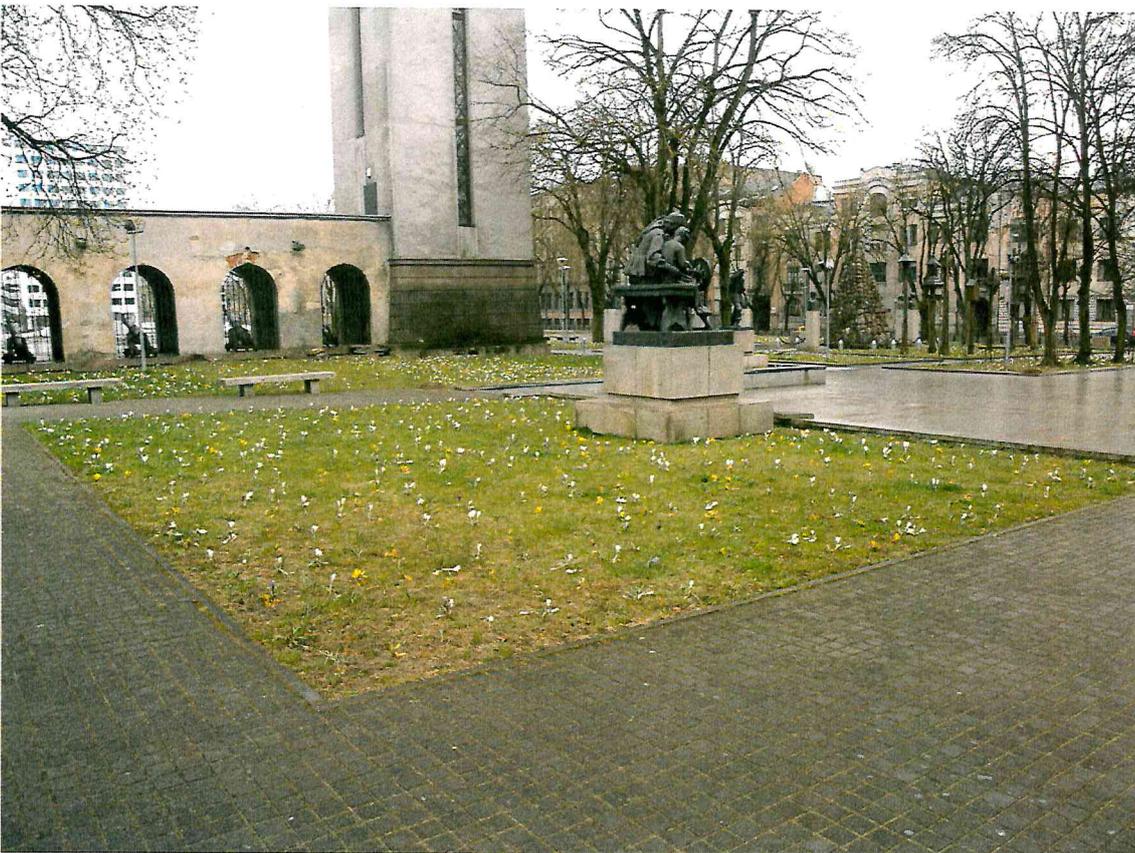
11 pav. Skulptūros aplinka yra tvarkinga ir nuolat prižiūrima
