KULTŪROS PAVELDO OBJEKTO BŪKLĖS PATIKRINIMO AKTAS

2020-02-13 Nr. 55-16-05

1. Pavadinimas: *skulptūra „Knygnešys“*
2. Unikalus kodas Kultūros vertybių registre: 7562
3. Nekilnojamojo kultūros paveldo vertinimo tarybos akto patvirtinimo data ir numeris (jei aktas patvirtintas): *2008-11-12; Nr. KPD-RM-892*
4. Adresas: *K. Donelaičio g. 64, Kauno m. (Kauno Vytauto Didžiojo karo muziejaus sodelyje)*
5. Valdytojas: *Kauno miesto savivaldybė, savivaldybės biudžetinė įstaiga, Laisvės al. 96, Kaunas 44251* (vardas, pavardė, gyv. vieta, tel. numeris/juridinio asmens pavadinimas, teisinė forma, buveinė, kodas, tel. numeris)
6. Paskelbtas ar nepaskelbtas saugomu kultūros paveldo objektu: *valstybės saugomas*
7. Ankstesnio būklės patikrinimo akto data ir numeris: *nėra*

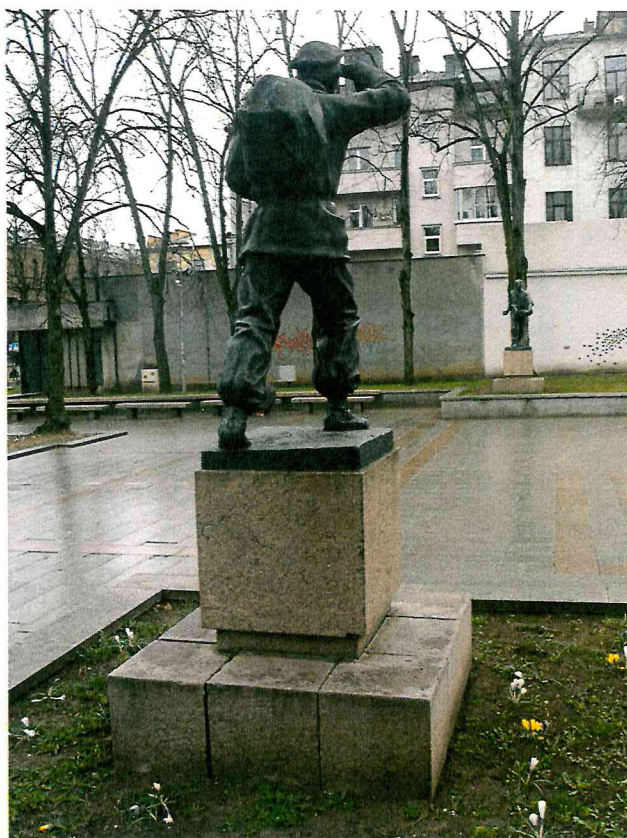
Kūrinio granitinio cokolio, postamento bei bronzinės skulptūros konstrukcijos yra nepakitusios, pažeidimų nesimato. Postamento apatinėje dalyje nežymiai nuskeltas granito kampas.

3 pav. Skulptūros vaizdas iš galinės pusės. Matomas nuskeltas postamento kampas apačioje

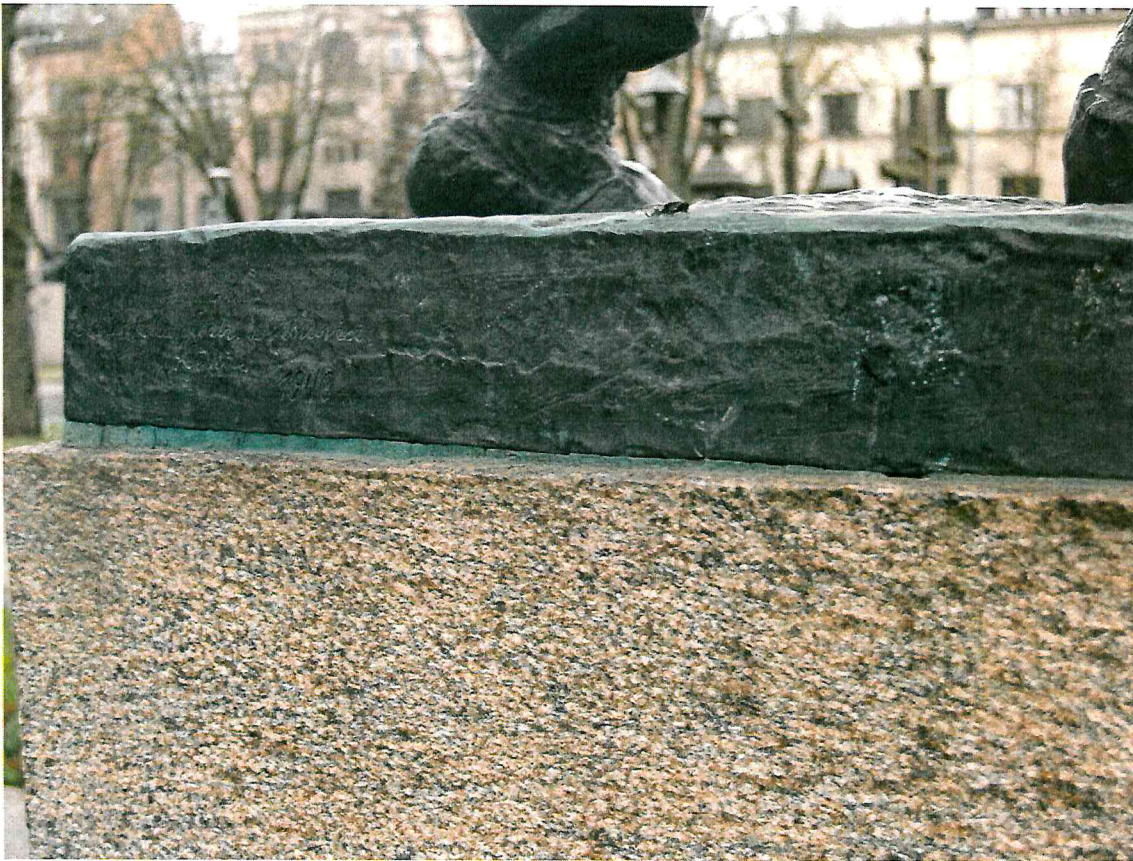
Tarp granitinių cokolio bei postamento elementų yra atviros siūlės, pro kurias kritulių vanduo patenka į konstrukciją, taip ją ardydamas iš vidaus. Esama hermetizuojanti medžiaga tarp postamento ir skulptūros bronzinės dalies nebėra sandari, matomi atsivėrę plyšiai. Visas paminėtas siūles būtina užsandarinti tam pritaikytomis medžiagomis. Lengvai išsiimančius esamus sandariklius reikia pakeisti naujais.

5 pav. Esamas hermetikas nebėra sandarus. Siūlę būtina hermetizuoti iš naujo

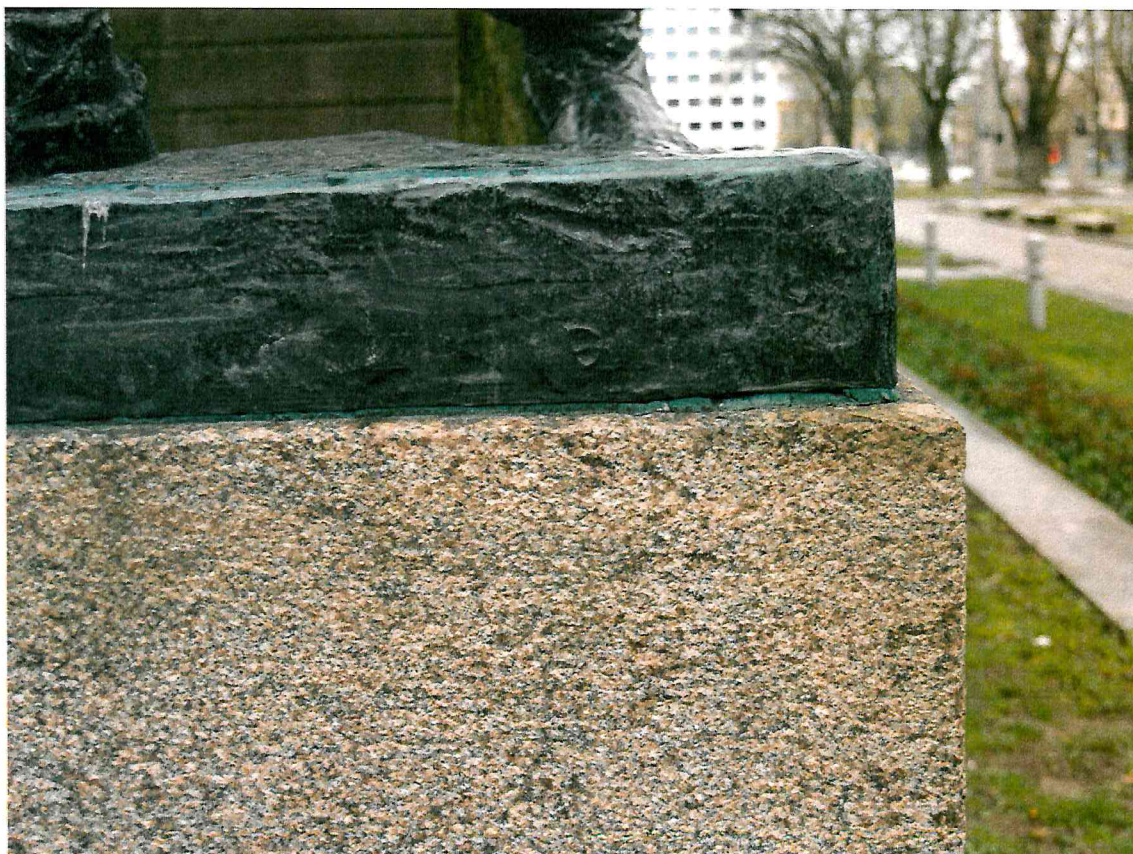
6 pav. Tarp esamo hermetiko ir bronzinės skulptūros dalies matomi plyšiai

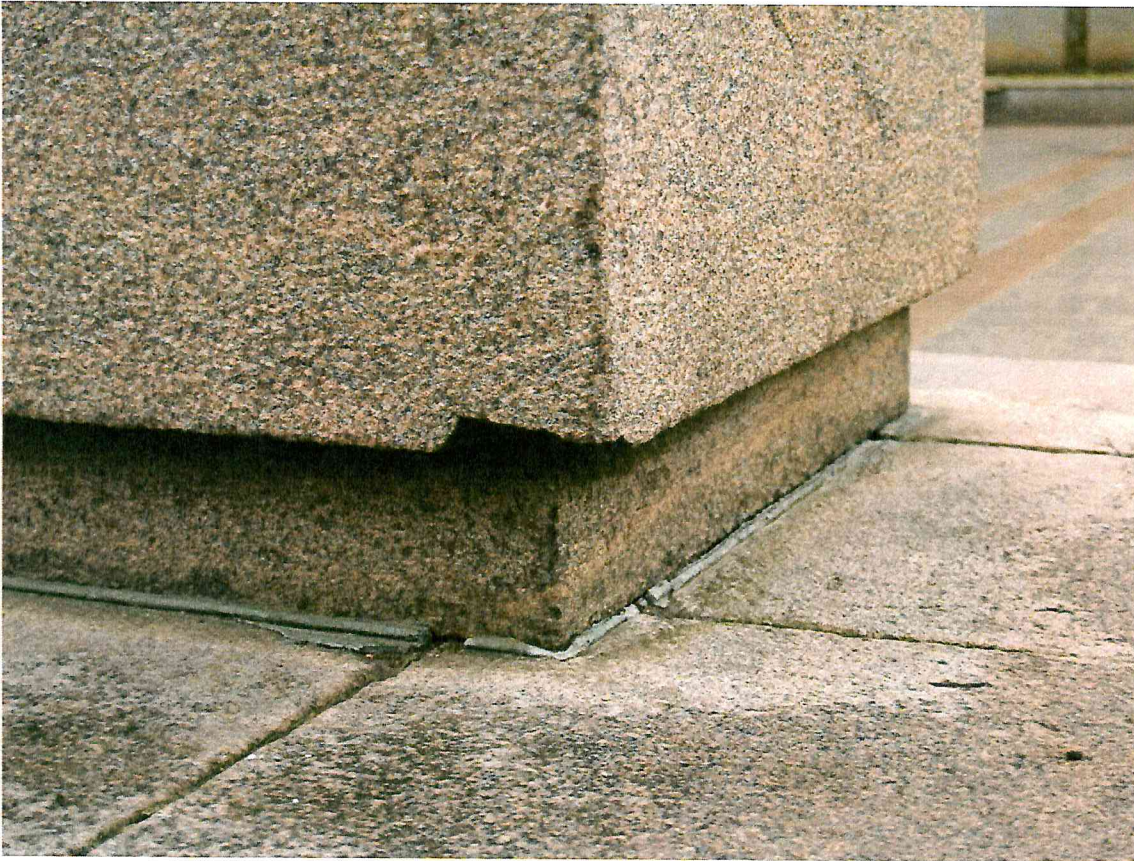
7 pav. Nuskeltas granitas ties postamento apatiniu kampu

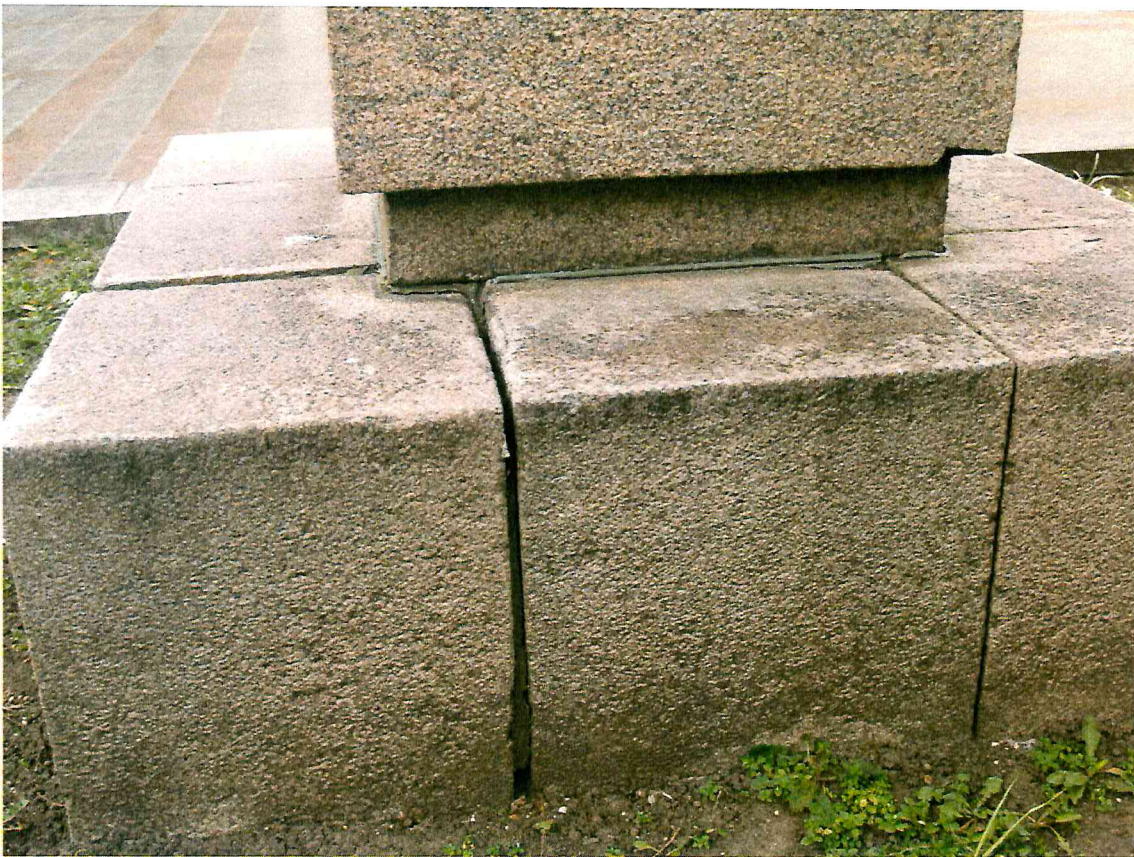
8 pav. Atviros siūlės skulptūros cokolyje. Vietomis siekia iki 20 mm

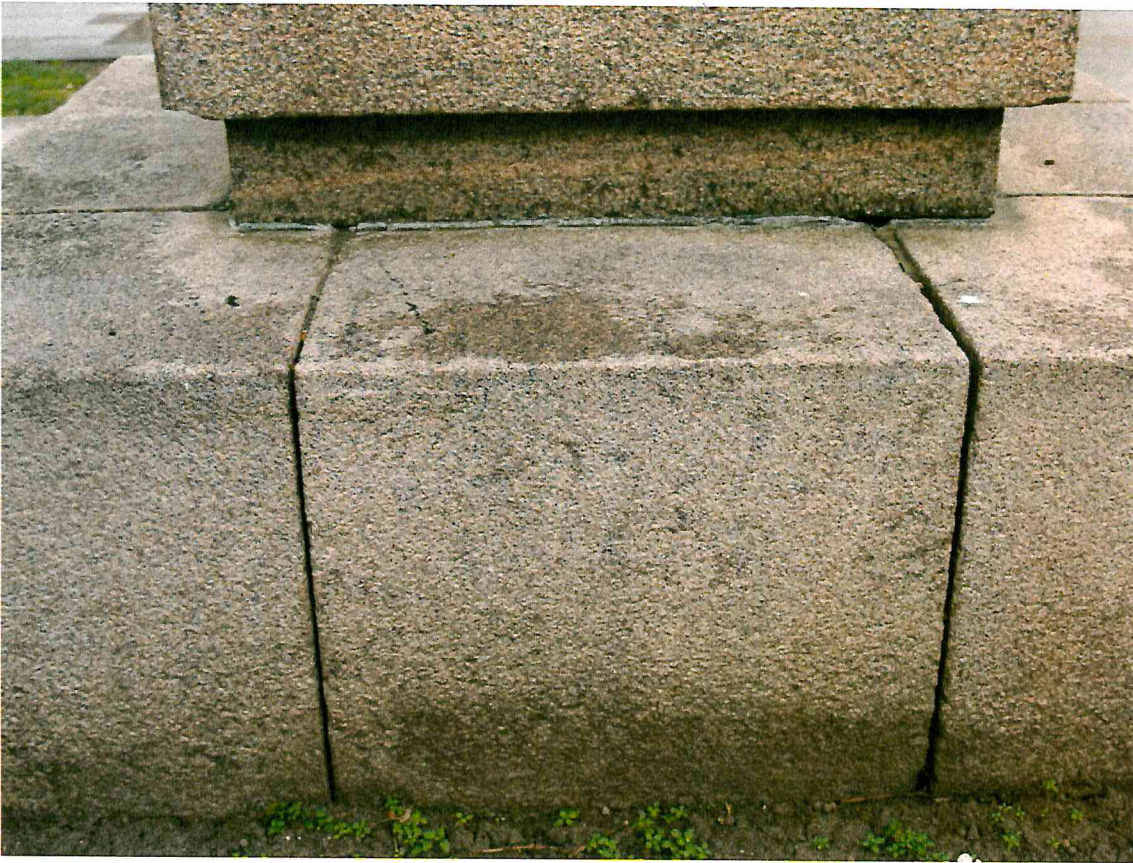
9 pav. Atviros siūlės skulptūros postamentMatomos žalsvos apnašos

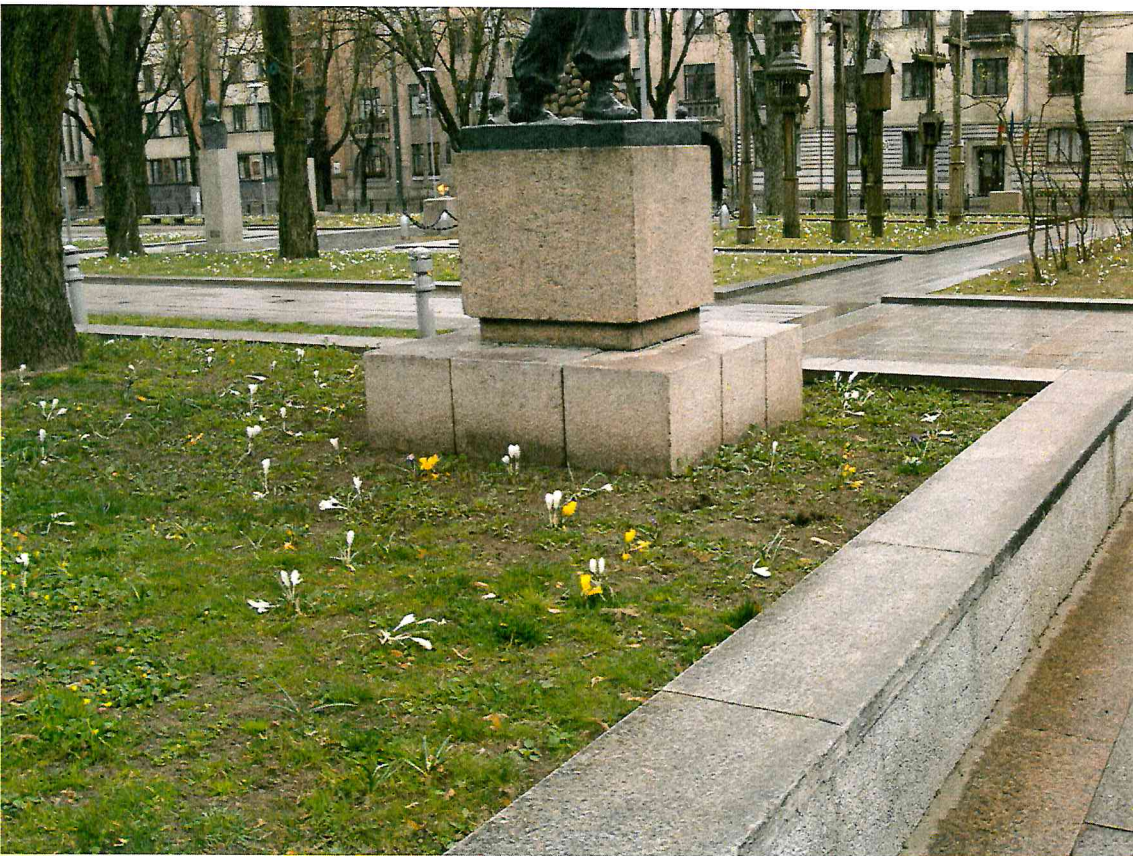
Objekto aplinkos būklė nepakito. Ji yra tvarkinga ir prižiūrima. Tačiau ties atraminės sienelės kampu būtų galima sukelti augalinį žemės sluoksnį ir užsodinti žolę.

10 pav. Tarp skulptūros ir atraminės sienelės, ties pastarosios kampu, rekomenduojama pakelti augalinį žemės sluoksnį, sulyginant reljefą aplink skulptūrą
