**KULTŪROS PAVELDO OBJEKTO BŪKLĖS PATIKRINIMO AKTAS**

2020-03-30 Nr. 55-16-08

1. Pavadinimas: *paminklas Povilui Lukšiui*
2. Unikalus kodas Kultūros vertybių registre: 32479
3. Nekilnojamojo kultūros paveldo vertinimo tarybos akto patvirtinimo data ir numeris (jei aktas patvirtintas): *2008-11-12; Nr. KPD-RM-892*
4. Adresas: *K. Donelaičio g. 64, Kauno m. (Kauno Vytauto Didžiojo karo muziejaus sodelyje)*
5. Valdytojas: *Kauno miesto savivaldybė, savivaldybės biudžetinė įstaiga, Laisvės al. 96, Kaunas 44251*  
(vardas, pavardė, gyv. vieta, tel. numeris/juridinio asmens pavadinimas, teisinė forma, buveinė, kodas, tel. numeris)
6. Paskelbtas ar nepaskelbtas saugomu kultūros paveldo objektu: *valstybės saugomas*
7. Ankstesnio būklės patikrinimo akto data ir numeris: *nėra*

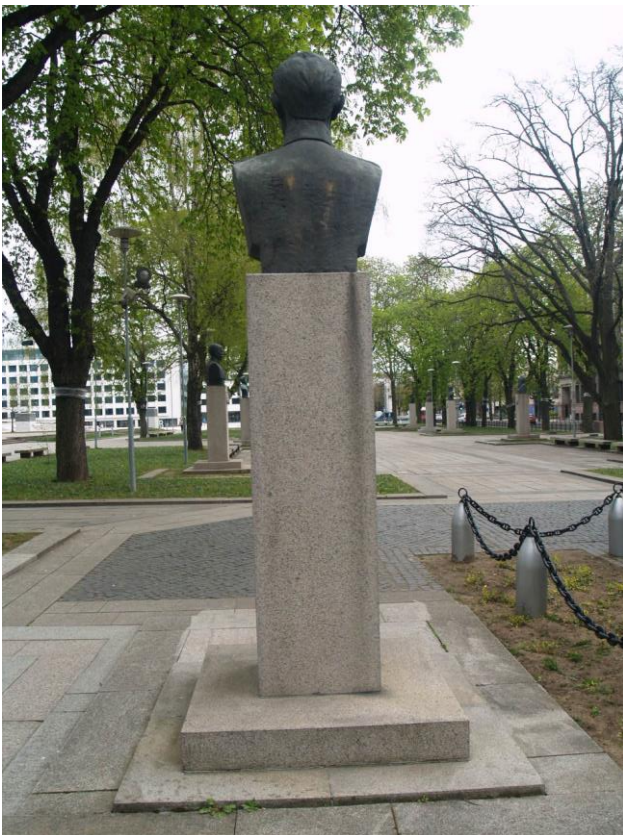
*Kūrinio postamento galinėje dalyje matoma tamsi dėmė, kuri susidarė nubėgus metalo oksidui kartu su vandeniu. Šią vietą būtina nuvalyti.*

3 pav. Paminklo vaizdas iš galinės pusės. Matoma tamsi dėmė ant postamento

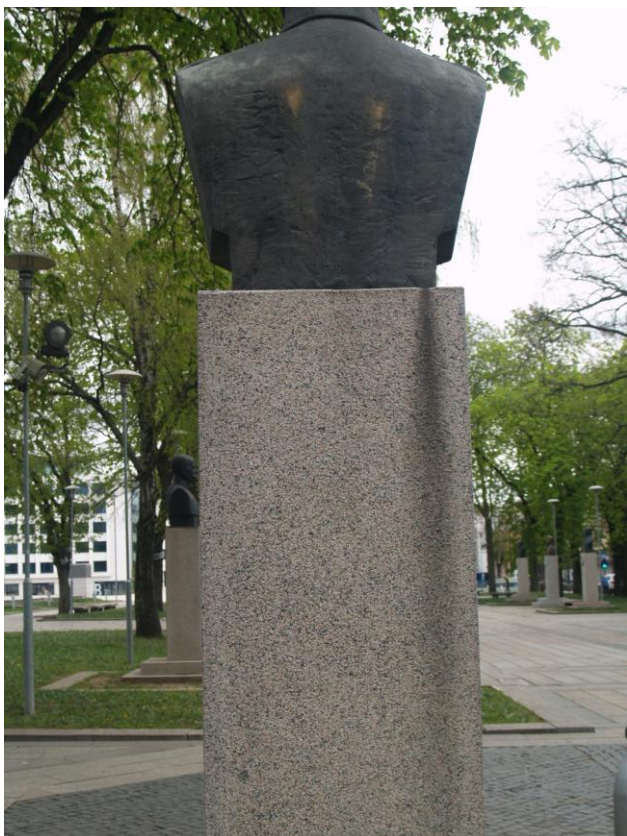
5 pav. Postamento viršutinėje dalyje matoma tamsi dėmė

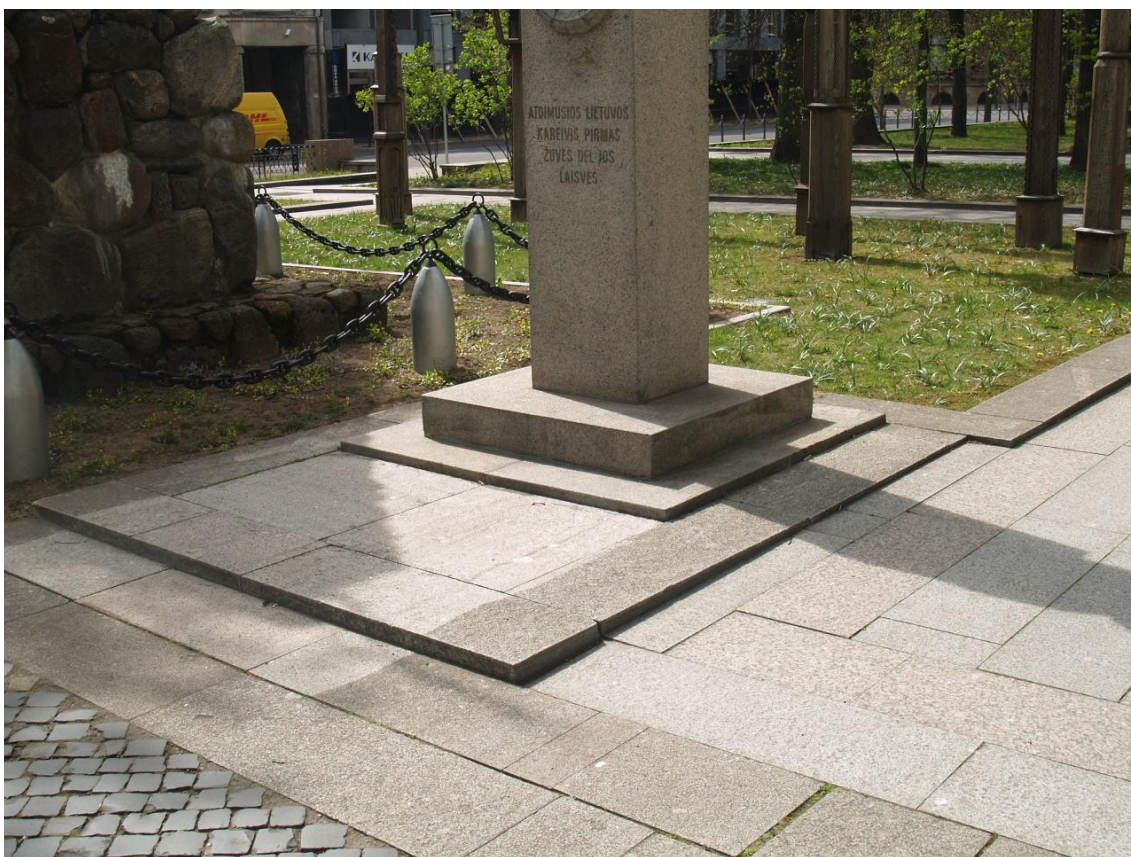
*Objekto aplinkos būklė nepakito. Ji yra tvarkinga ir prižiūrima.*

6 pav. Paminklo aplinka yra tvarkinga ir nuolat prižiūrima
