**KULTŪROS PAVELDO OBJEKTO BŪKLĖS PATIKRINIMO AKTAS**

2020-03-30 Nr. 55-16-09

1. Pavadinimas: *paminklas Antanui Juozapavičiui*
2. Unikalus kodas Kultūros vertybių registre: 32480
3. Nekilnojamojo kultūros paveldo vertinimo tarybos akto patvirtinimo data ir numeris (jei aktas patvirtintas): 2008-11-12; Nr. KPD-RM-892
4. Adresas: *K. Donelaičio g. 64, Kauno m. (Kauno Vytauto Didžiojo karo muziejaus sodelyje)*
5. Valdytojas: *Kauno miesto savivaldybė, savivaldybės biudžetinė įstaiga, Laisvės al. 96, Kaunas 44251* (vardas, pavardė, gyv. vieta, tel. numeris/juridinio asmens pavadinimas, teisinė forma, buveinė, kodas, tel. numeris)
6. Paskelbtas ar nepaskelbtas saugomu kultūros paveldo objektu: *valstybės saugomas*
7. Ankstesnio būklės patikrinimo akto data ir numeris: *nėra*

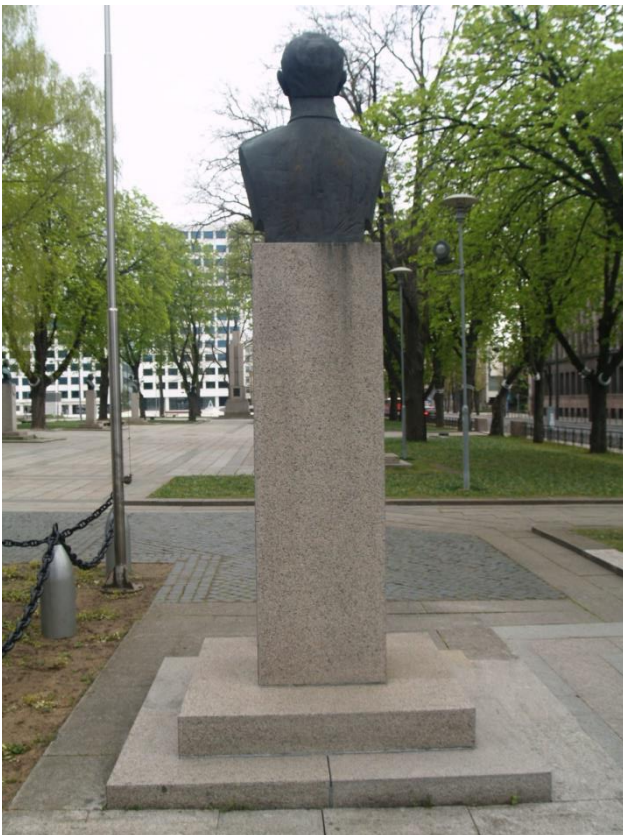
*Kūrinio postamento galinėje dalyje matoma tamsi dėmė, kuri susidarė nubėgus metalo oksidui kartu su vandeniu. Šią vietą būtina nuvalyti.*

3 pav. Paminklo vaizdas iš galinės pusės. Matoma tamsi dėmė ant postamento

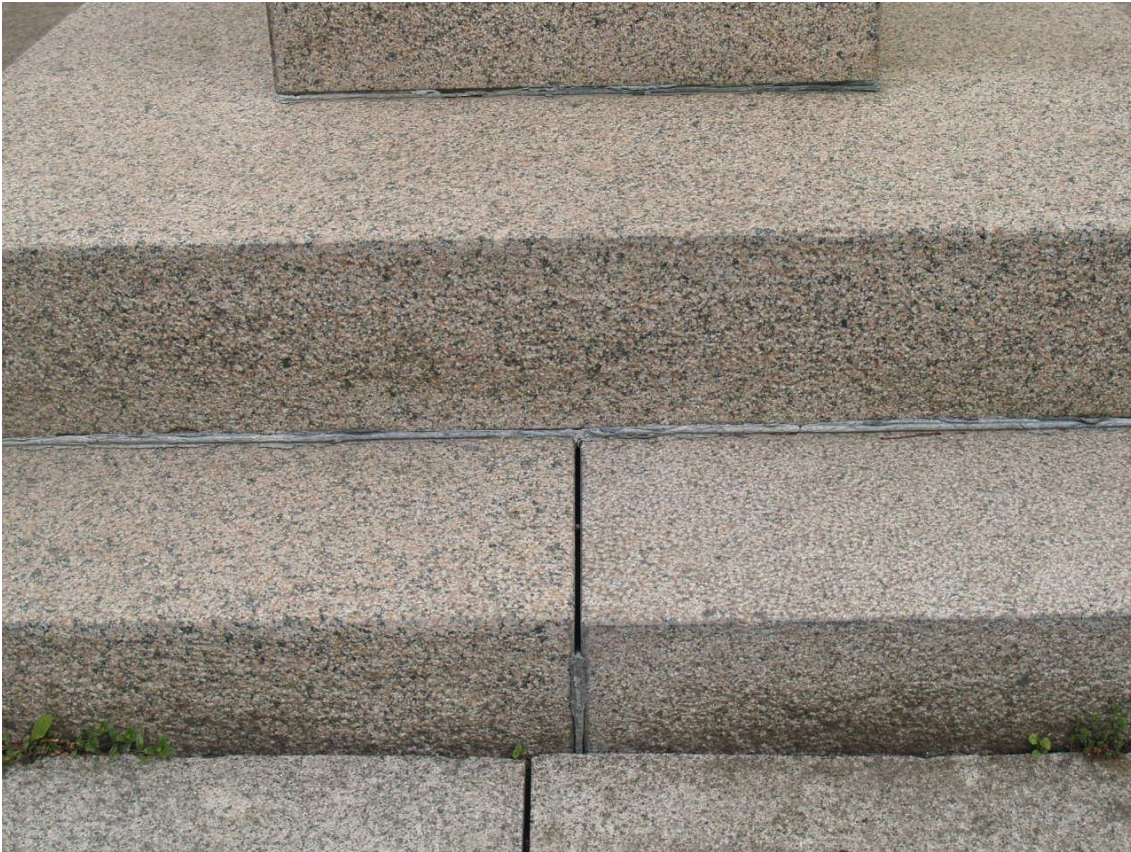
*Keliose vietose yra atviros cokolio granitinių elementų siūlės, pro kurias kritulių vanduo patenka gilyn, taip ardydamas konstrukciją iš vidaus. Šias vietas būtina hermetizuoti.*

5 pav. Atvira siūlė tarp cokolio atskirų granito elementų

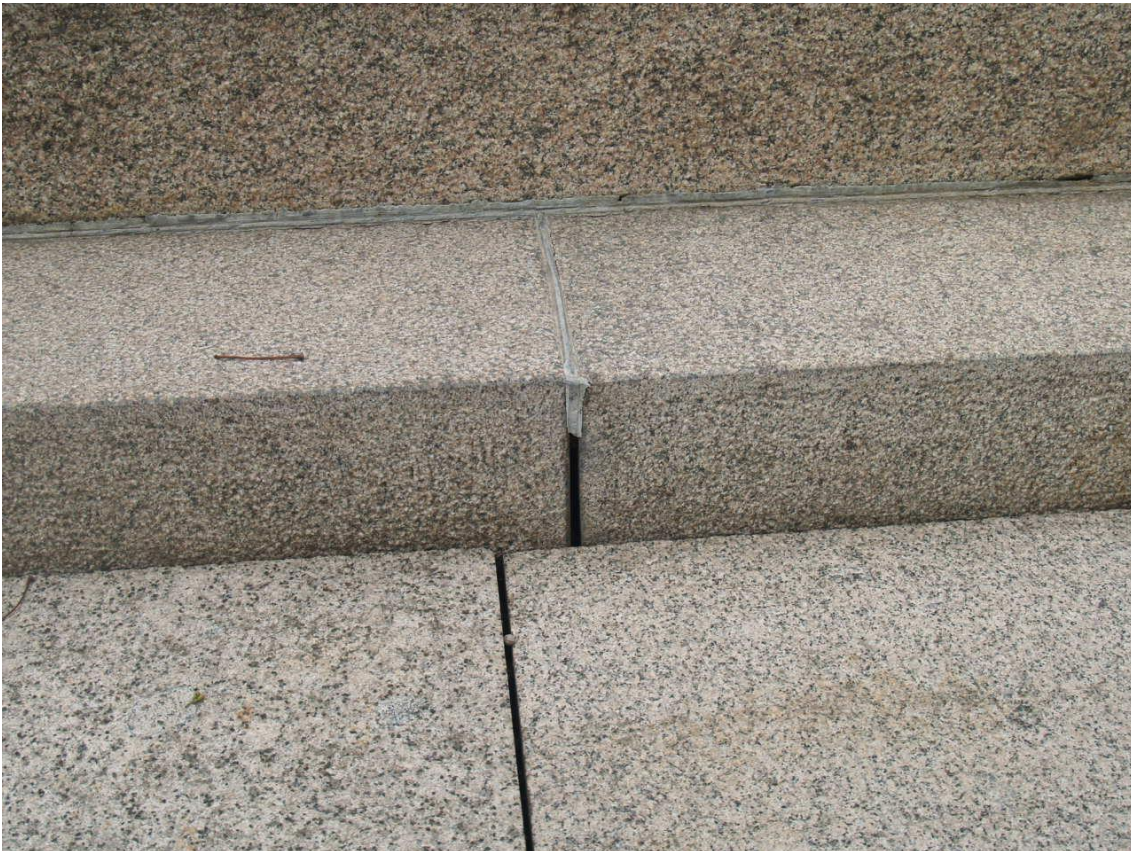
6 pav. Siūlė cokolyje nepakankamai užtaisyta

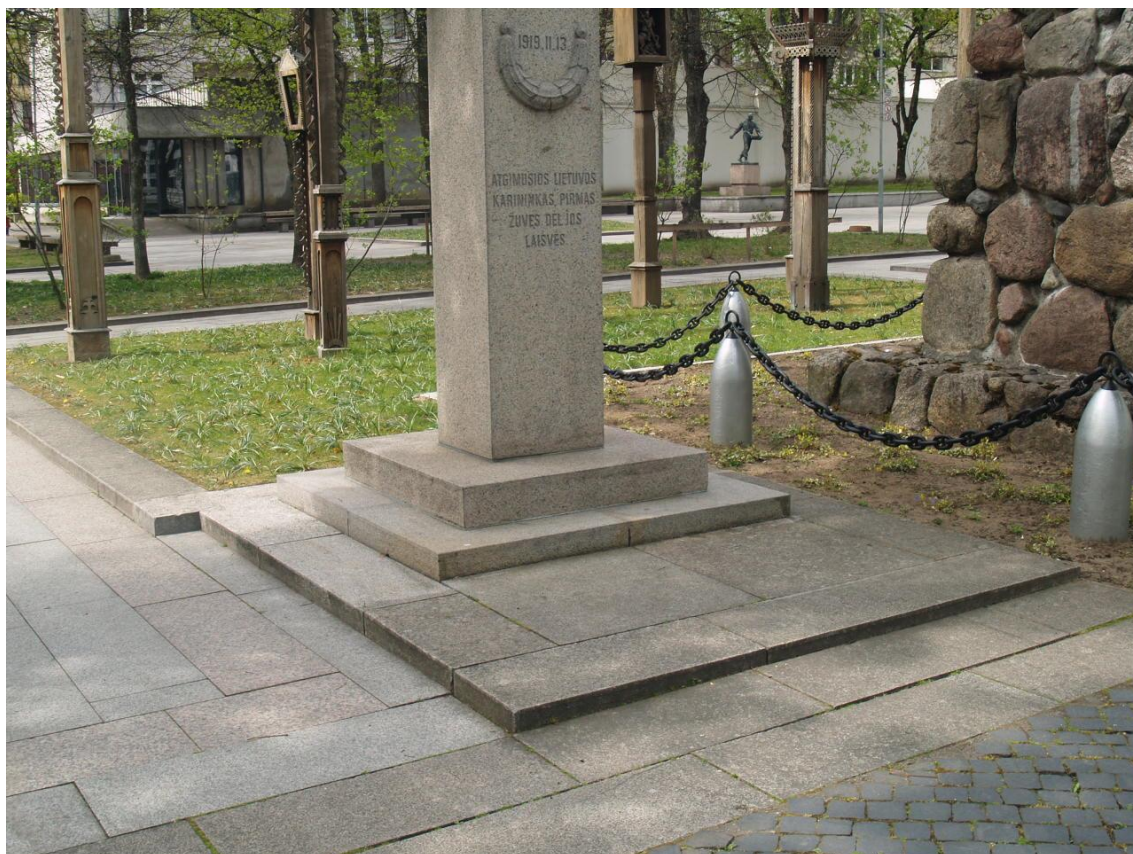
*Objekto aplinkos būklė nepakito. Ji yra tvarkinga ir prižiūrima.*

7 pav. Paminklo aplinka yra tvarkinga ir prižiūrima
