**KULTŪROS PAVELDO OBJEKTO BŪKLĖS PATIKRINIMO AKTAS**

2020-03-30 Nr. 55-16-11

1. Pavadinimas: *paminklas Maironiui*
2. Unikalus kodas Kultūros vertybių registre: *15782*
3. Nekilnojamojo kultūros paveldo vertinimo tarybos akto patvirtinimo data ir numeris (jei aktas patvirtintas): *2008-11-12; Nr. KPD-RM-892*
4. Adresas: *K. Donelaičio g. 64, Kauno m. (Kauno Vytauto Didžiojo karo muziejaus sodelyje)*
5. Valdytojas: *Kauno miesto savivaldybė, savivaldybės biudžetinė įstaiga, Laisvės al. 96, Kaunas 44251*  
(vardas, pavardė, gyv. vieta, tel. numeris/juridinio asmens pavadinimas, teisinė forma, buveinė, kodas, tel. numeris)
6. Paskelbtas ar nepaskelbtas saugomu kultūros paveldo objektu: *valstybės saugomas*
7. Ankstesnio būklės patikrinimo akto data ir numeris: *nėra*

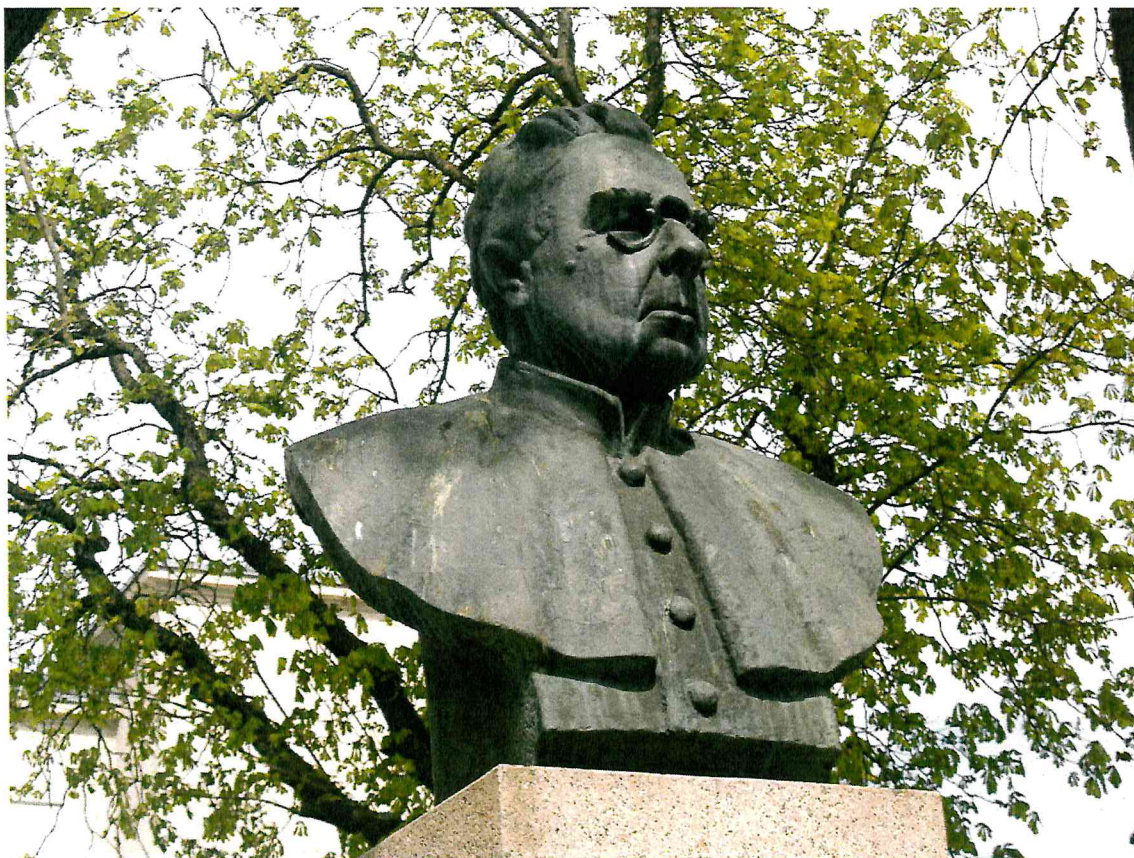
*Bronzinis biustas nežymiai yra apdergtas paukščių. Šią vietą būtina nuvalyti.*

5 pav. Bronzinis biustas apdergtas paukščių

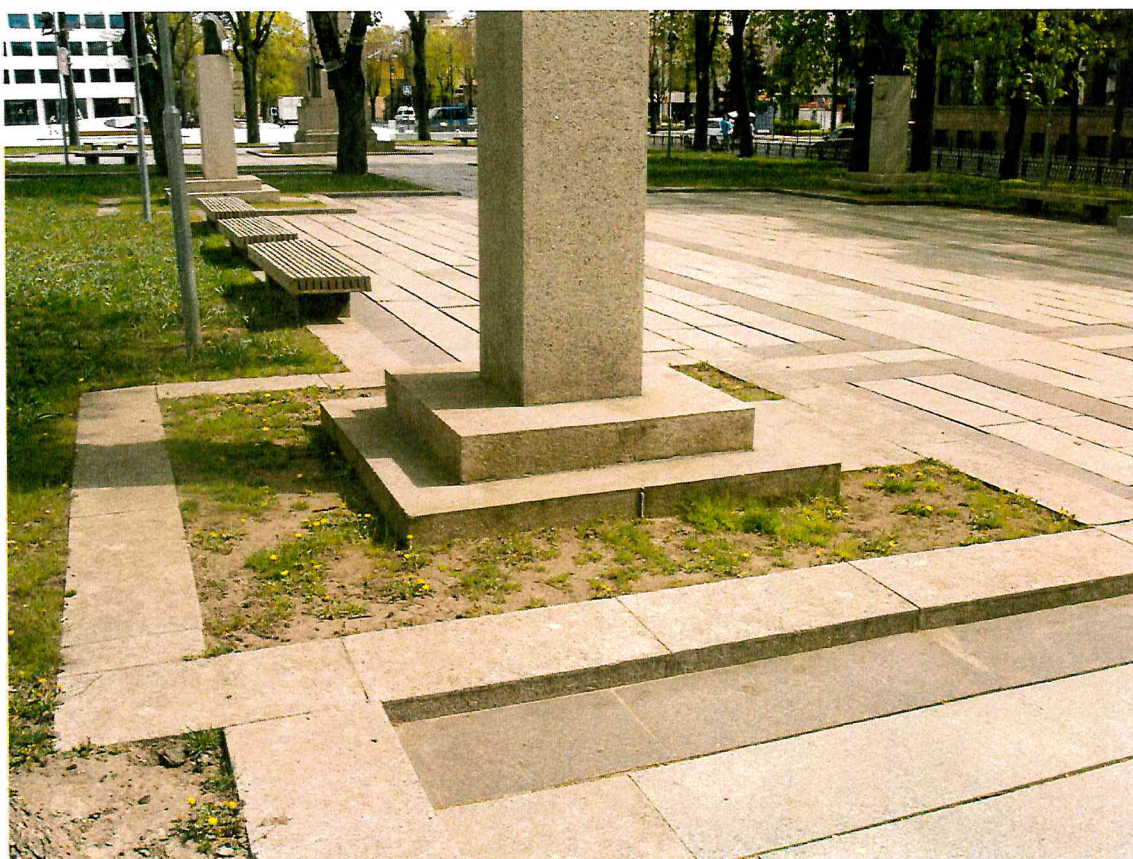
*Objekto aplinkos būklė nepakito. Ji yra tvarkinga ir prižiūrima. Tačiau aplink paminklo aprėminimą rekomenduojama paruošti augalinį žemės sluoksnį ir ten pasodinti veją.*

6 pav. Kūrinio aplinka yra tvarkinga. Tačiau aplink paminklą rekomenduojama atsodinti veją

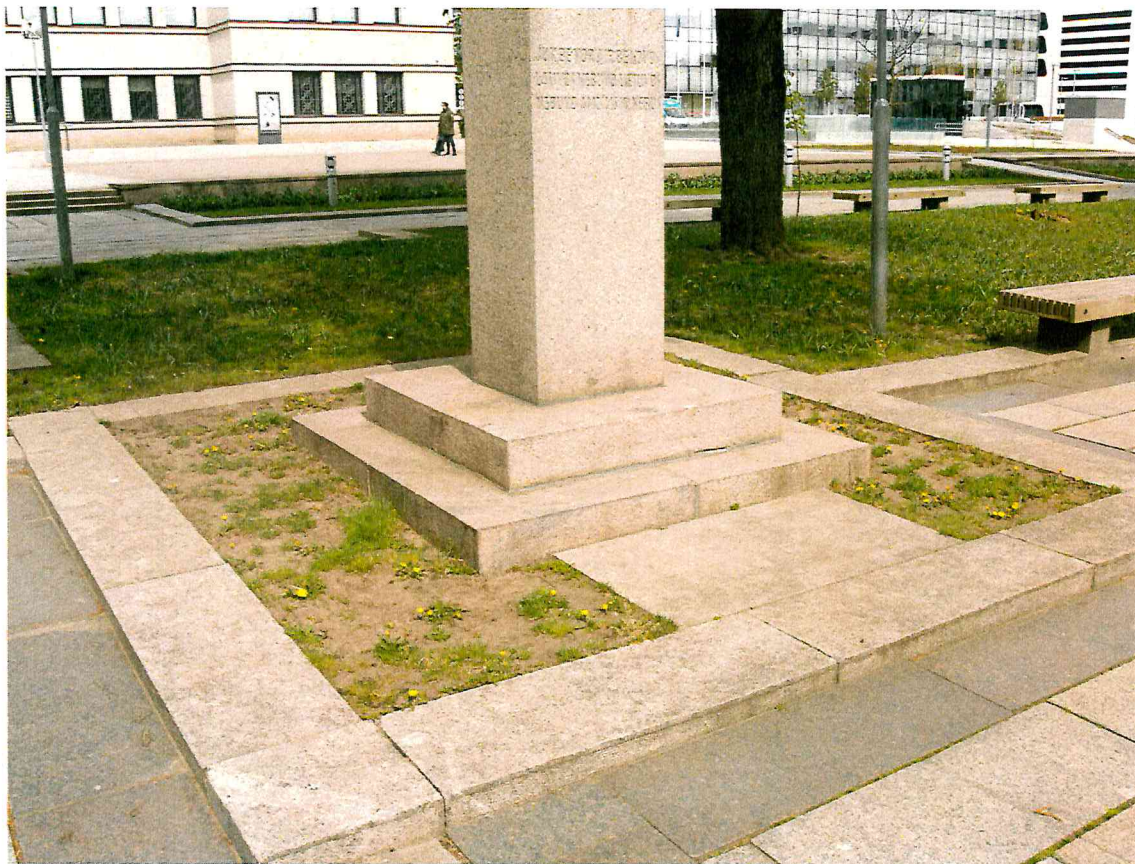
7 pav. Kūrinio aplinka yra tvarkinga. Tačiau aplink paminklą rekomenduojama atsodinti veją
